船舶事故調査報告書

事故種類	沈没
発生日時	令和5年6月18日 10時20分ごろ
発生場所	香川県多度津町佐柳島西方沖 佐柳港9号防波堤灯台から真方位264° 2.1海里（M）付近 （概位 北緯34° 19.9′ 東経133° 35.3′）
事故の概要	引船兼押船第三十七洋丸は、航行中、船首部船底の破口から浸水し、沈没した。
事故調査の経過	令和5年6月19日、本事故の調査を担当する主管調査官（広島事務所）ほか1人の地方事故調査官を指名した。 原因関係者から意見聴取を行った。
事実情報 船種船名、総トン数 船舶番号、船舶所有者等 L×B×D、船質 機関、出力、進水等	引船兼押船 第三十七洋丸、19トン 260-34594 広島、株式会社 SISEA.N（A社）、好誠海運（船舶借入人） 16.30m×5.40m×1.95m、鋼 ディーゼル機関2基、1,472kW、平成7年9月
乗組員等に関する情報	船長 42歳 一級小型船舶操縦士 免許登録日 平成20年9月12日 免許証交付日 平成30年8月17日 （令和5年9月15日まで有効）
死傷者等	なし
損傷	濡損（全損）、船首部船底外板に破口等
気象・海象	気象：天気 曇り、風向 北、風力 3、視界 良好 海象：海上 平穏、潮汐 高潮時、潮流 憩流時（備讃瀬戸（三ツ小島付近））
事故の経過	本船は、船長ほか2人が乗り組み、令和5年6月18日06時30分ごろ、愛知県名古屋港から播磨灘に回航されてきた台船を受け取る目的で、播磨灘に向け、広島県尾道系崎港を出航した。（写真1参照）

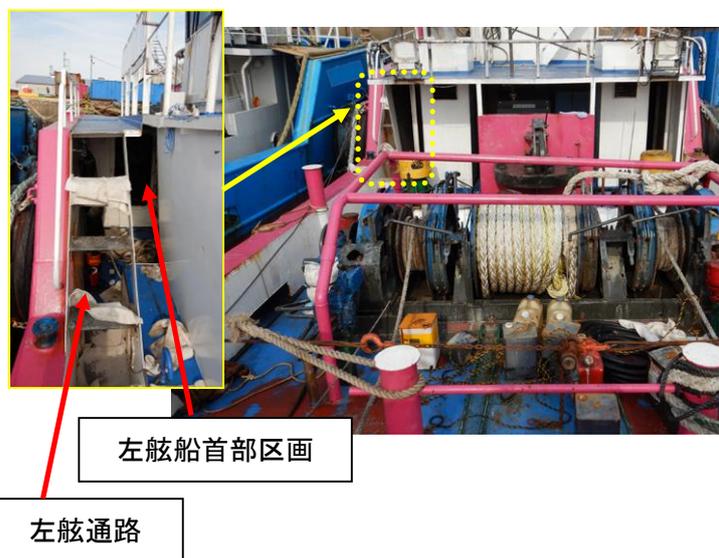
写真2 本船 (船尾側から)

船長は、09時40分ごろ船橋で椅子に腰を掛けて、GPSプロッターで船位を確認しながら操船を行っていたところ、船体が船首側に傾いているように感じ、船橋にいた乗組員（以下「乗組員A」という。）に操船を任せて降橋して左舷通路の前方にある倉庫（以下「左舷船首部区画」という。）に入り、右舷側の食堂（以下「食堂区画」という。）の後側のハッチを通り、機関室を確認したが、浸水などを認めなかった。（図1、写真2参照）

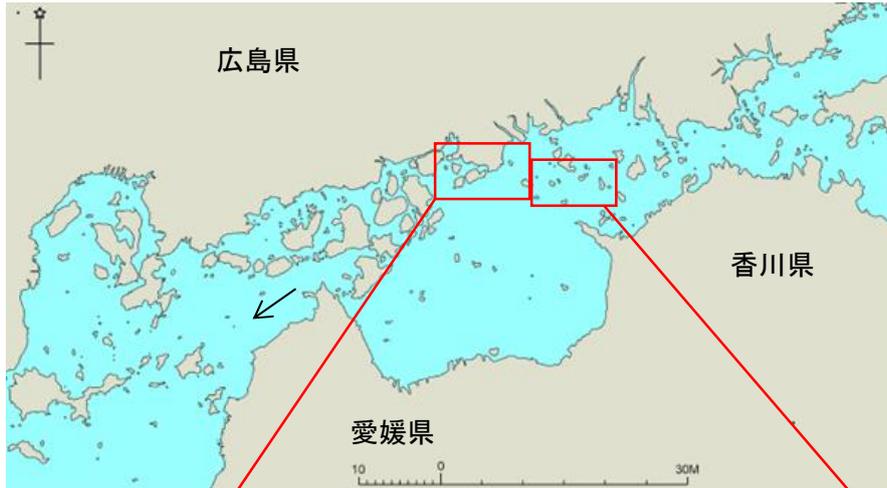
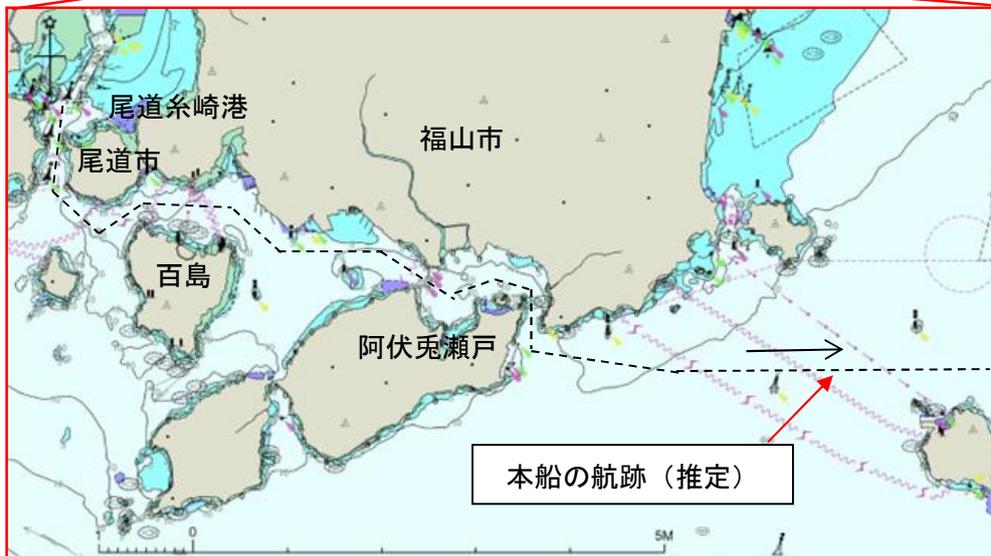
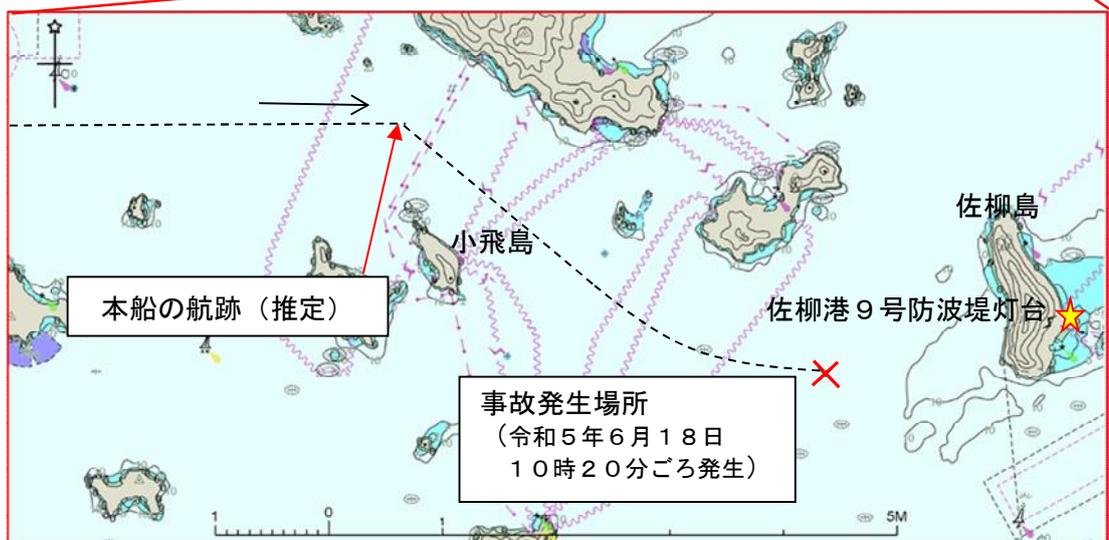
付図1 事故発生経過概略図

本船は、船長が単独で操船し、広島県尾道市^{もも}百島北方沖、阿伏兔^{あぶと}瀬戸を通航後同瀬戸南方沖から東進し、岡山県笠岡市^{かきおか}小飛島^{こび}北東方沖で右転し、備讃瀬戸南航路に入航しようと、約7ノットの対地速力で南東進していた。

本船は、右舷船首方に傾きながら、10時20分ごろ沈没した。
