船舶事故調査報告書

船種 船名 貨物船 GUO XING 1
IMO番号 9368118
総トン数 1,989トン

船種 船名 漁船 第八富丸
船舶番号 132236
総トン数 138トン

事故種類 衝突
発生日時 令和2年2月29日 22時10分ごろ
発生場所 青森県六ヶ所村中山埼東方沖
白糠港焼山第1東防波堤灯台から真方位098° 6.6海里
付近
(概位 北緯41° 05.2' 東経141° 32.5')

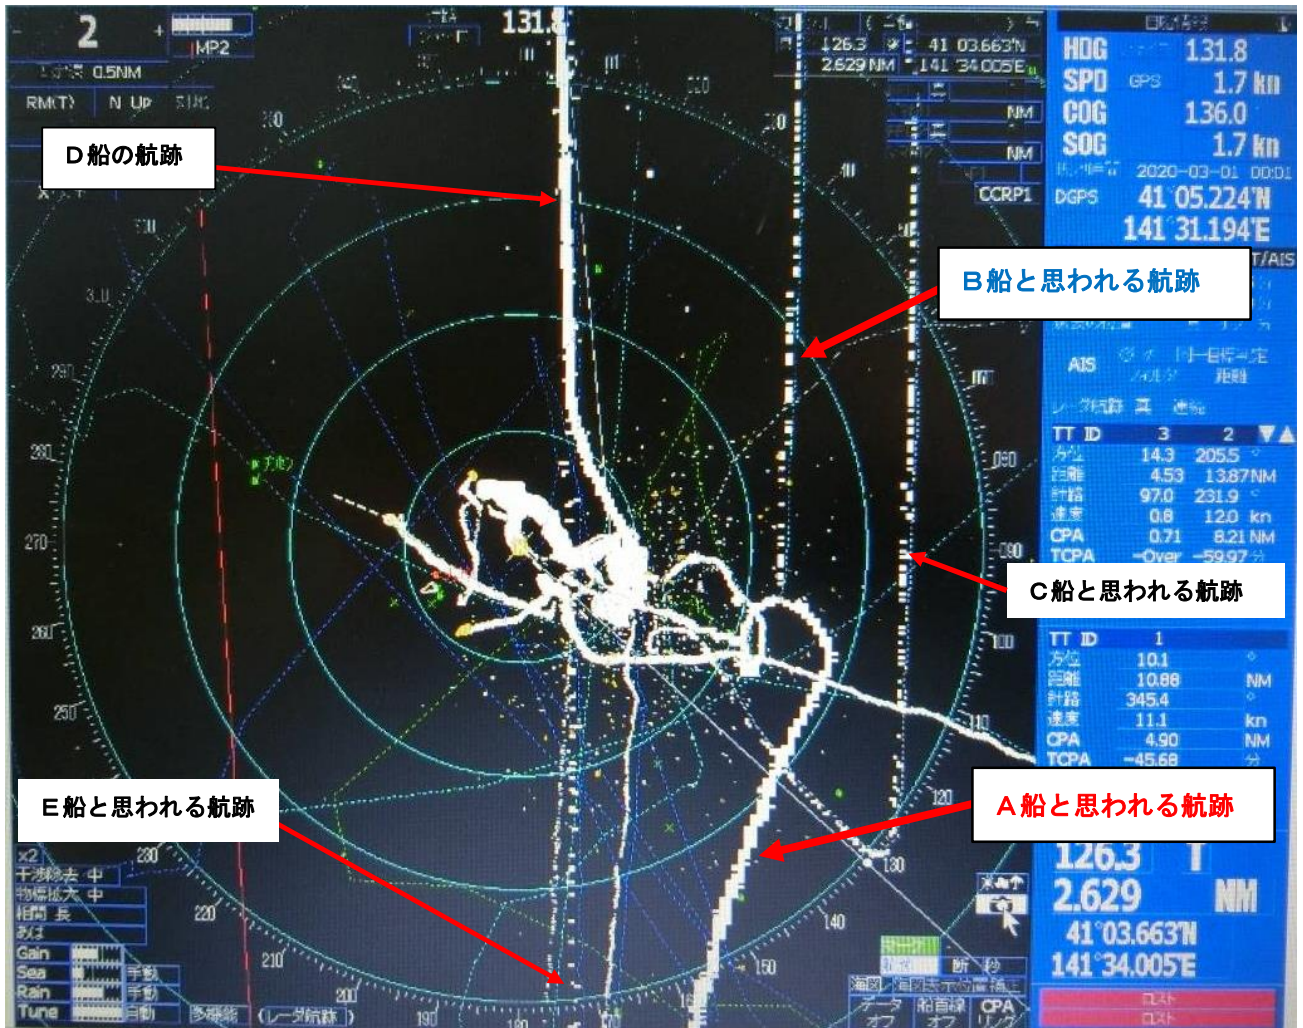
図2 D船のレーダープロッターに記録されていた航跡

D船は、漁場から帰航の途につき、B船の右舷後方約2Mを航行し、B船、C船、E船の3隻と共に八戸港に向けて南進していた。(図2参照)

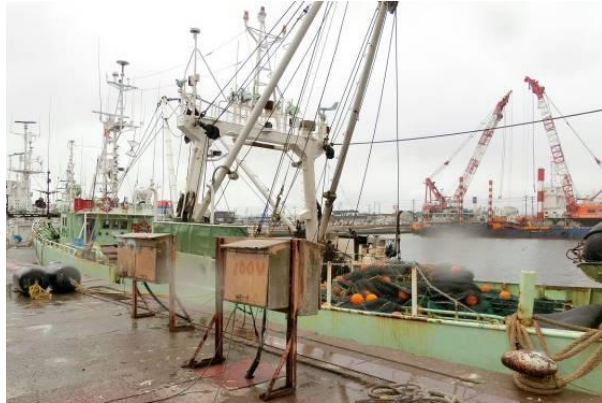
図4 B船

船舶番号	132236
漁船登録番号	AM1-670
船籍港	青森県八戸市
船舶所有者	B社
総トン数	138トン
L×B×D	35.00m×7.20m×4.62m
船質	鋼
機関	ディーゼル機関1基
出力	735kW
推進器	可変ピッチプロペラ1個
進水年月	平成5年4月

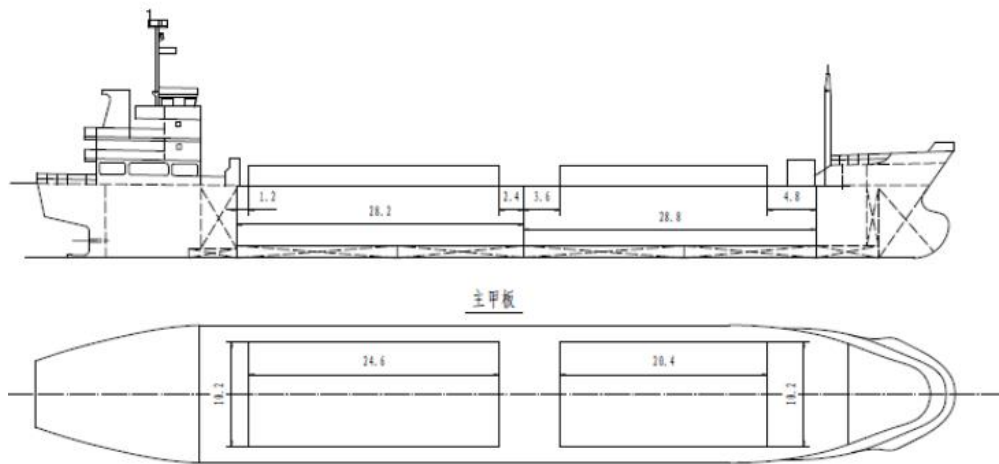
図5 A船一般配置図 (概略)

A船の喫水検査記録によれば、八戸港八太郎B岸壁出港時、金属スクラップ3,150tを積載し、喫水は船首約4.81m、船尾約5.90mであった。(図5参照)

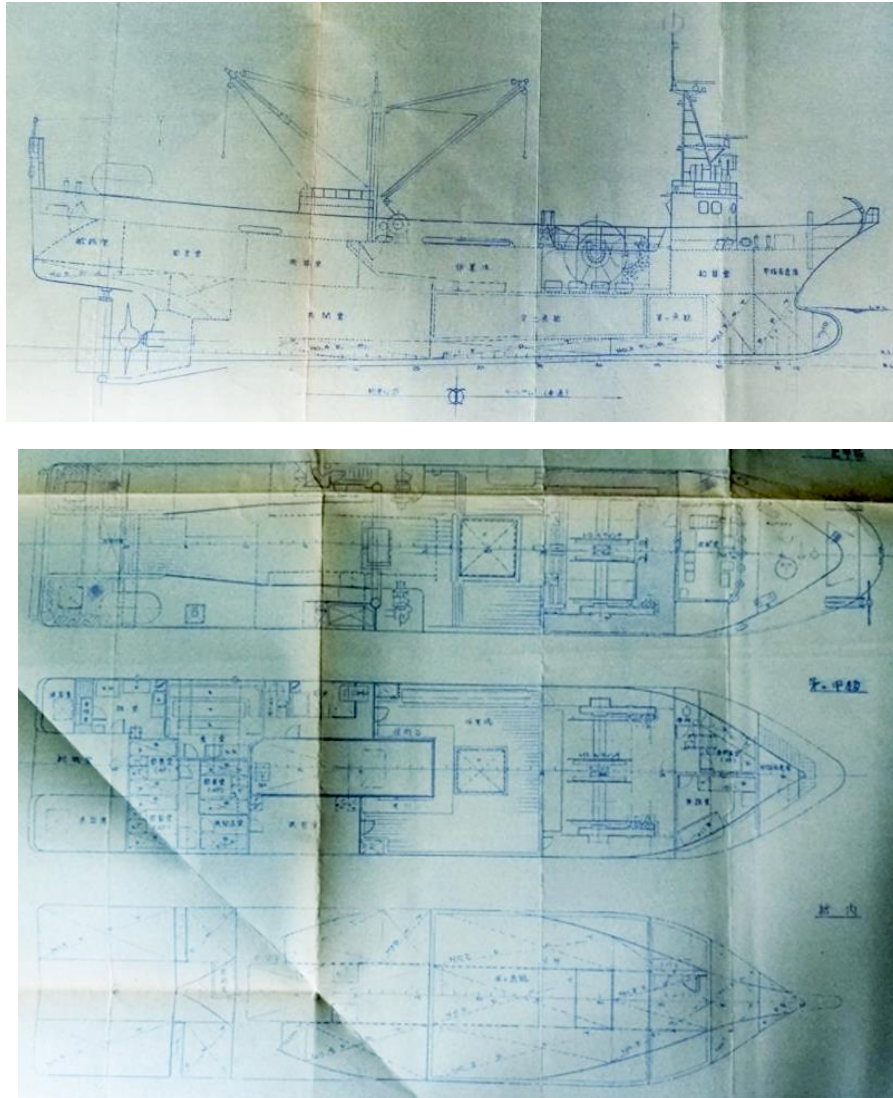
図6 B船一般配置図

漁労長Bの口述によれば、八戸港への帰航時、たら、かれいの漁獲物約17tを積載し、喫水は不明であった。(図6参照)

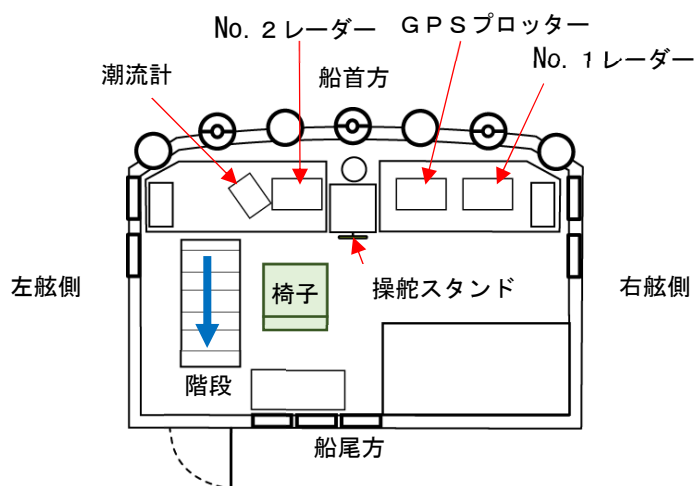
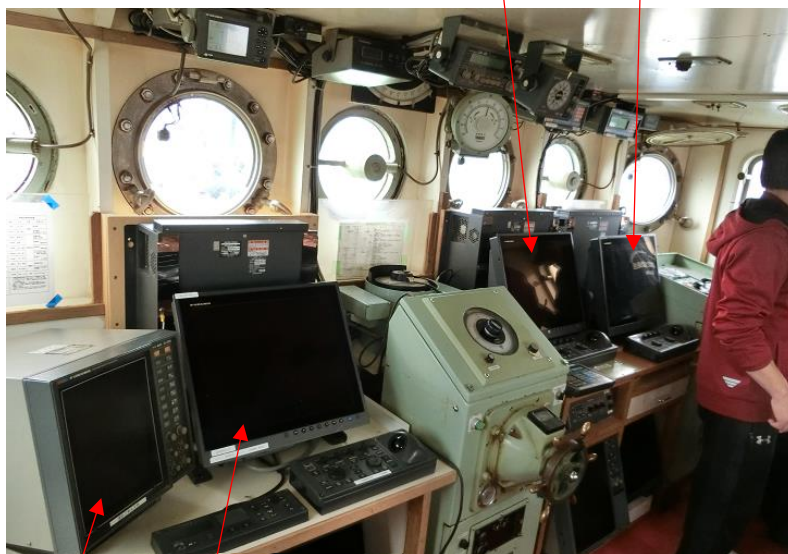
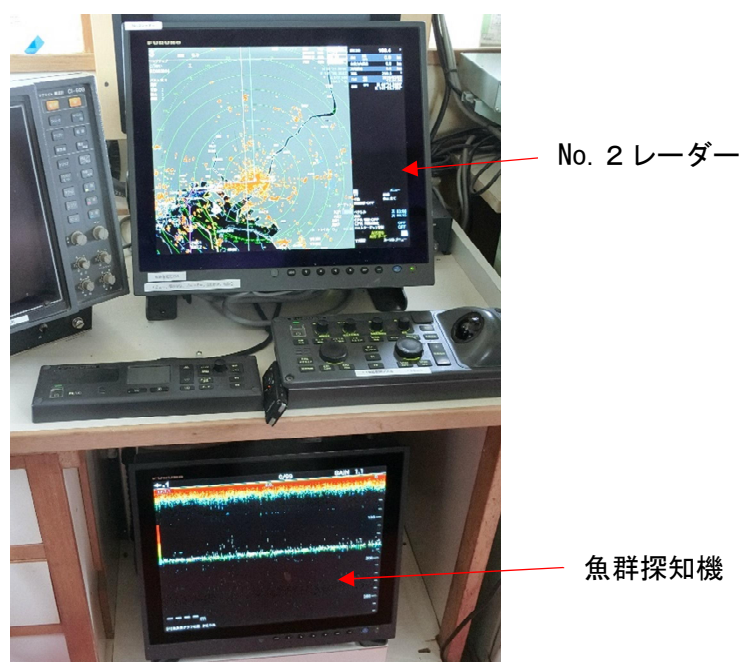
図7 B船船橋の配置図（概略）

B船は、船橋中央に操舵スタンド、その右舷側にG P Sプロッター及びNo. 1レーダー、操舵スタンドの左舷側にNo. 2レーダー及び潮流計がそれぞれ配置され、No. 2レーダーの下部には魚群探知機が配置されていた。レーダーは、2台とも真方位に設定して使用していた。(図7～図9参照)

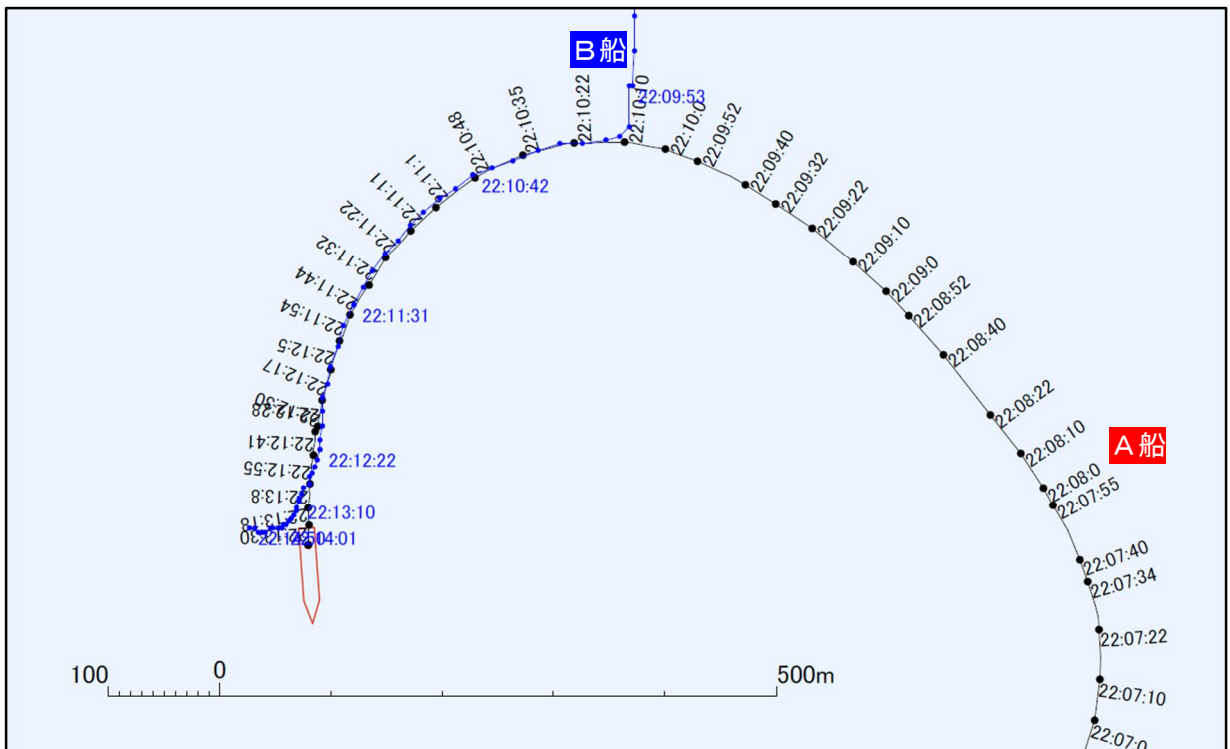
付図 2 - 2 衝突後の両船の航跡 (22時14分頃まで)

A船は、衝突後、B船と接触したまま右舷側に1°から2°傾いた状態となり、22時13分ごろにB船が離れた後、船体が右舷側に大きく傾き、その後、右舷中央部船首寄りの外板に生じた破口から浸水して、船首側から沈み始めた。
