船舶事故調査報告書

令和6年4月17日
 運輸安全委員会（海事専門部会）議決
 委員 伊藤 裕 康（部会長）
 委員 上野 道 雄
 委員 岡本 満喜子

事故種類	乗組員死亡
発生日時	令和4年12月12日 15時40分ごろ（落水時刻）（死亡時刻：18時42分）
発生場所	大分県大分市大分港 大分港大 ^{おおざい} 在西地区中防波堤東灯台から真方位296° 1,570m 付近 （概位 北緯33° 16.2′ 東経131° 43.2′）
事故の概要	引船 ^{しゅうぼう} 常豊丸は、台船Y-5とのえい航索接続作業中、乗組員が落水して溺死した。
事故調査の経過	令和4年12月26日、本事故の調査を担当する主管調査官（門司事務所）ほか1人の地方事故調査官を指名した。 原因関係者からの意見聴取は、本人が本事故で死亡したため、行わなかった。
事実情報 船種船名、総トン数 船舶番号、船舶所有者等 L×B×D、船質 機関、出力、進水等	A 引船 常豊丸、298トン 136365、豊海運株式会社（A社） 39.30m×9.40m×4.20m、鋼 ディーゼル機関2基、1,471kW（合計）、平成11年5月 B 台船 Y-5、1,059トン なし、A社 50.0m×20.0m×3.0m、鋼 機関なし、平成18年（建造年）
乗組員等に関する情報	A 船長A 59歳 三級海技士（航海） 免許年月日 昭和58年5月12日 免状交付年月日 平成30年4月6日 免状有効期間満了日 令和5年5月11日 機関長A 65歳 四級海技士（機関）（機関限定） 免許年月日 昭和63年6月30日 免状交付年月日 平成30年6月13日 免状有効期間満了日 令和5年6月29日
死傷者等	A 死亡 1人（機関長A）

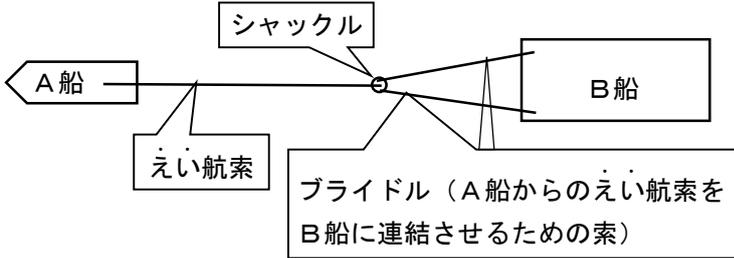
<p style="text-align: center;">図1 本件引船列概略図</p> <p>船長Aは、12時ごろ大分港大在地区に到着し、本件引船列を解除してA船の右舷側にB船を横抱きにし、同地区の公共岸壁に着岸して13時から荷役に備えて待機した。</p> <p>船長Aは、13時ごろ荷役岸壁付近の波浪が高くて荷役を開始できずにいたところ、13時過ぎから波浪が弱まり始めたので、15時10分ごろ、荷役岸壁に移動して荷役を開始した。（図2参照）</p>

B なし
損傷	なし
気象・海象	気象：天気 晴れ、風向 北東、風力 3、視界 良好 海象：うねり 波向北東、波高約0.5～1.0m、潮汐 下げ潮の末期、海面水温 約18℃
事故の経過	<p>A船は、船長A、機関長A及び航海士Aほか2人が乗り組み、大分港大在地区の企業専用岸壁（以下「荷役岸壁」という。）で荷役用資材（鋼製盤木）を積み込む目的で、B船をえい航して引船列（以下「本件引船列」という。）を構成し、令和4年12月12日08時10分ごろ大分県佐伯市佐伯港を出航した。（図1参照）</p>
