## 船舶事故調査報告書

事故種類	転覆
発生日時	令和5年8月10日 18時05分ごろ
発生場所	沖縄県恩納村恩納漁港南西方沖 洋島四等三角点から真方位005° 150m付近 (概位 北緯26° 29.9′ 東経127° 50.4′)
事故の概要	漁船第一忠雄丸は、刺し網漁を行いながら漂泊中、船尾方から波が打ち込んで転覆した。 第一忠雄丸は、船長及び乗組員3人が落水し、船長が死亡した。
事故調査の経過	令和5年8月14日、本事故の調査を担当する主管調査官（那覇事務所）ほか1人の地方事故調査官を指名した。
事実情報 船種船名、総トン数 船舶番号、船舶所有者等 L×B×D、船質 機関、出力、進水等	漁船 第一忠雄丸、1.1トン ON3-05495（漁船登録番号）、個人所有 6.84m(Lr)×2.01m×0.68m、FRP ディーゼル機関、36.8kW、昭和63年7月 第296-18283号（船舶検査済票の番号）
乗組員等に関する情報	船長 75歳 一級小型船舶操縦士・特殊小型船舶操縦士・特定 免許登録日 昭和50年3月15日 免許証交付日 令和元年11月8日 (令和6年11月15日まで有効)  乗組員A 54歳 乗組員B 49歳 乗組員C 44歳
死傷者等	死亡 1人（船長）
損傷	なし
気象・海象	気象：天気 晴れ、風向 南西、風速 約5～8m/s、視界 良好 海象：うねり 波向南西、波高約2～3m、潮汐 下げ潮の中央期、 海水温度 約27℃ 恩納村には、令和5年8月7日04時04分に波浪注意報が発表され、8月10日10時15分に解除されていた。
事故の経過	本船は、和船型船で、船長、乗組員A、乗組員B及び乗組員Cが乗り組み、刺し網漁を行う目的で、令和5年8月10日15時30分ご

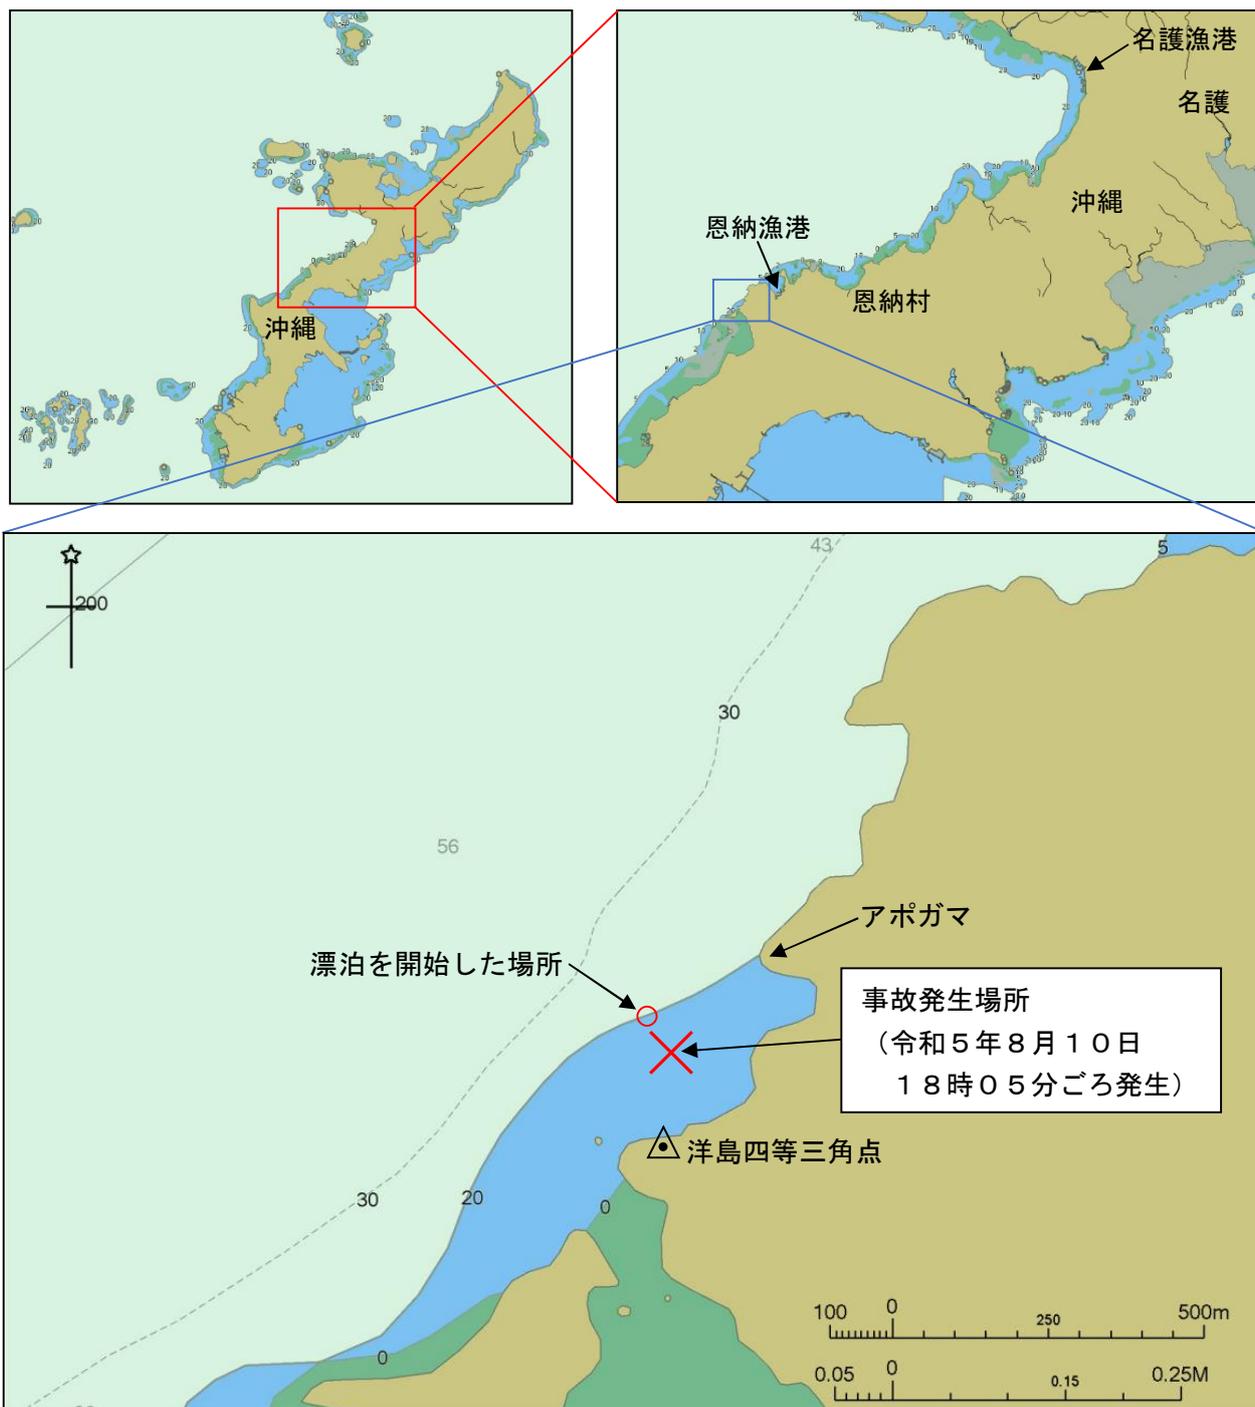
付図1 事故発生場所概略図

<p>搬送されたが、医師により死亡が確認され、死因が溺死と検案された。</p> <p>本船は、アポガマの岩場付近に流れ着き、後日、撤去された。</p> <p>(付図1 事故発生場所概略図、写真1 事故発生場所付近、写真2 本事故後に流れ着いた本船の一部、写真3 本船 参照)</p>
<p>その他の事項</p>	<p>(1) アポガマの岩場の沖合付近に関する情報</p> <p>アポガマの岩場の沖合は、海図W222B（沖縄島北部）、国土地理院空中写真及び第十一管区海上保安本部のホームページによれば、水深が、約56mから約109mであり、陸岸に近づくと20m以下となる海域である。また、地元の漁業協同組合担当者によれば、アポガマの岩場の沖合は、磯波が発生するので、地元の漁業関係者の間では危険であると知られていた。（図2参照）</p> <div data-bbox="549 779 1426 1173"> </div> <p style="text-align: right;">出典：国土地理院空中写真</p> <p style="text-align: center;">図2 事故発生場所付近</p> <p>(2) 救命胴衣の着用に関する情報</p> <p>本船には、2～3着の救命胴衣が搭載されていたが、乗船者全員が着用していなかった。</p> <p>(3) 乗組員に関する情報</p> <p>① 乗組員A、乗組員B及び乗組員Cは、本事故当時、アポガマの岩場の沖合で、磯波が発生することを知らず、過去に恩納漁港南西方沖で漂泊中、波高約2～3mの波を受けた経験がなく、本事故当時、本船が転覆するとは思っていなかった。</p> <p>② 乗組員A及び乗組員Cは、本船が、風波及びうねりによって南東方の磯波が立ちやすい海域に寄せられたので、波高約2～3mの波が船尾方から打ち込んだと本事故後に思った。</p> <p>(4) 磯波に関する情報</p> <p>文献「波浪学のABC」（磯崎一郎著、株式会社成山堂書店、平成18年発行）には、次の記載がある。</p> <p>沖合では碎波していない波でも、海岸の浅海域に進んでくる場合には、水深と海底勾配に関係して生ずる浅水変形、屈折、反射など</p>
