船舶事故調査報告書

令和6年5月22日

運輸安全委員会（海事専門部会）議決

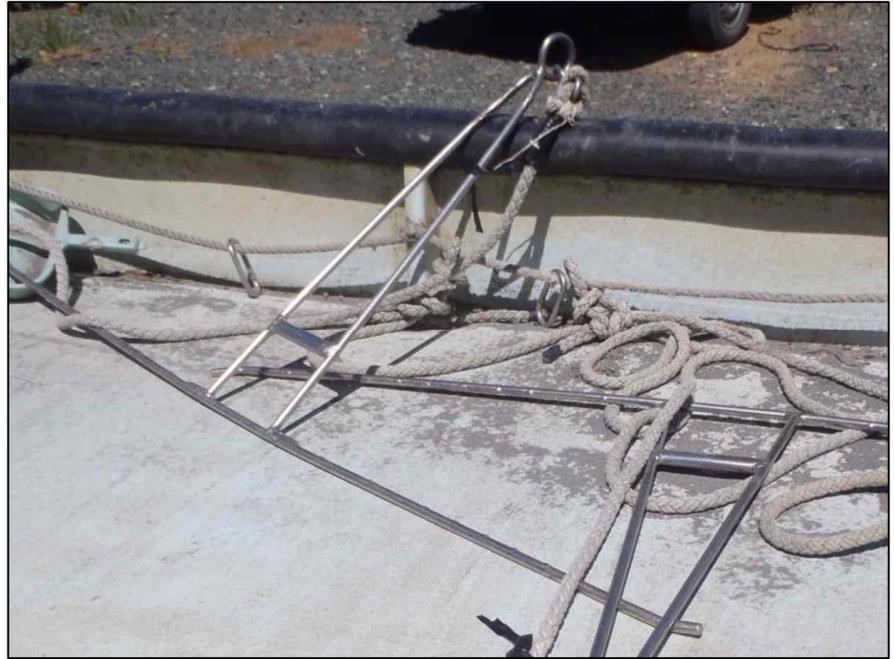
写真4 トンボと呼ばれる漁具

A船及び僚船3隻は、南側から‘僚船A、A船、その他2隻の僚船’（以下「A船群」という。）の順で第2防波堤に沿って南北方向に一定間隔で並び、トンボと呼ばれる漁具3箇を錨の代用として使用し、右舷側の船首部、中央部、船尾部からそれぞれ投げ、船首を東方に向けて錨泊し、船内の清掃を始めた。（写真4、図1参照）

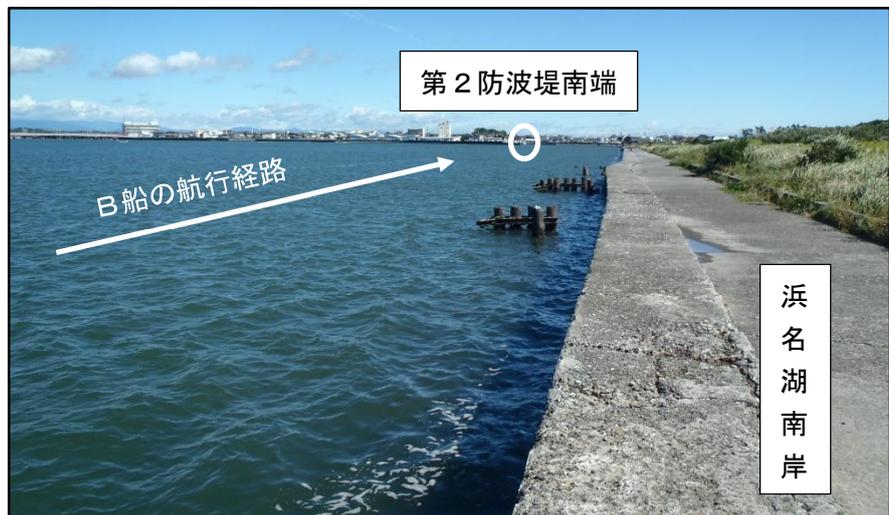
写真8 浜名湖南岸から舞阪漁港方面の状況

船長Bは、右舷方の浜名湖南岸に釣り人がいることに気付き、釣り糸がプロペラに絡まないか釣りの様子が気になったので、右舷方を見ながら航行を続け、前方に視線を戻して第2防波堤の南端に接近していることを知り、船外機の出力を下げたのち、第2防波堤に沿って北方に向かおうと思い、舵を左に取り、船外機の出力を急に上げ、北北東進を始めた。(写真8、9参照)
