船舶事故調査報告書

令和6年7月3日

運輸安全委員会（海事部会）議決

事故種類	釣り客負傷
発生日時	令和5年5月7日 06時28分ごろ
発生場所	<p>沖縄県南^{なんじょう}城市久^{くだか}高島南方沖</p> <p>久高島灯台から真方位181° 1,440m付近</p> <p>（概位 北緯26°08.5′ 東経127°53.0′）</p>
事故の概要	<p>遊漁船成^{せいしゅう}翔丸は、船長が1人で乗り組み、釣り客10人を乗せ、久高島南方沖を南南東進中、船首部が大きく上下に動揺した際に船首部にいた釣り客2人が負傷した。</p>
事故調査の経過	<p>令和5年5月11日、本事故の調査を担当する主管調査官（那覇事務所）ほか1人の地方事故調査官を指名した。</p> <p>なお、後日主管調査官ほか1人の地方事故調査官を船舶事故調査官に交代した。</p> <p>令和5年5月11日、15日口述聴取及び回答書受領、令和5年5月12日、22日、令和6年1月17日、2月6日口述聴取、令和5年5月13日、21日、23日、24日、29日、30日、31日、7月28日、8月7日、令和6年1月9日回答書受領、令和5年5月16日現場調査、口述聴取及び回答書受領</p> <p>原因関係者から意見聴取を行った。</p>
事実情報	<p>船種船名、総トン数 遊漁船 成翔丸、7.9トン</p> <p>船舶番号、船舶所有者等 ON2-0771（漁船登録番号）、個人所有</p> <p>L×B×D、船質 13.80m（Lr）×3.55m×1.18m、FRP</p> <p>機関、出力、進水等 ディーゼル機関、船内機、423.00kW、平成10年11月26日</p> <p>第296-19448号（船舶検査済票の番号）</p> <p>（写真1 参照）</p>

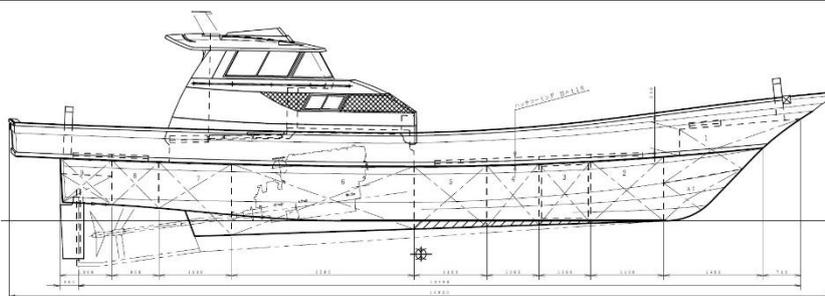
図2 同型船の一般配置図抜粋

釣り客10人は、釣り客A、釣り客B及び別の釣り客3人の計5人が船首部に、他の釣り客5人が船尾部にそれぞれ分かれ、立った姿勢やクーラーボックス等の上に腰を掛けた姿勢で、会話をしたり、スマートフォンで写真撮影を行ったり、船尾部にいた釣り客が流し釣りを行ったりしていた。船首部にいた釣り客A及び釣り客Bは、別の釣り客2人と共に、船首甲板前側の段差がある場所に腰を掛け、景色を見たり、会話をしたりしていた。

操舵室にいた船長には、船首部の釣り客の様子が窓越しに見えていた。(図1、図2及び図3参照)
