船舶事故調査報告書

令和6年7月24日

事故種類	乗組員負傷
発生日時	令和5年6月19日 08時00分ごろ
発生場所	北海道鹿部町鹿部漁港東方沖 鹿部港東防波堤灯台から真方位097° 1.3海里（M）付近 （概位 北緯42° 01.9′ 東経140° 51.4′）
事故の概要	漁船第七十一相互丸は、定置網の設置作業中、乗組員2人が負傷した。
事故調査の経過	令和5年6月19日、本事故の調査を担当する主管調査官（函館事務所）ほか1人の地方事故調査官を指名した。 原因関係者から意見聴取を行った。
事実情報 船種船名、総トン数 船舶番号、船舶所有者等 L×B×D、船質 機関、出力、進水等	漁船 第七十一相互丸、18トン HK2-23528（漁船登録番号）、個人所有 19.90m（Lr）×5.98m×1.73m、FRP ディーゼル機関、670kW（動力漁船登録票による）、平成28年3月30日
乗組員等に関する情報	船長 55歳 一級小型船舶操縦士・特殊小型船舶操縦士・特定 免許登録日 平成3年4月26日 免許証交付日 令和2年6月18日 （令和8年4月25日まで有効） 乗組員A ₁ 27歳（インドネシア共和国籍） 乗組員A ₂ 28歳（インドネシア共和国籍）
死傷者等	重傷 1人（乗組員A ₁ ）、軽傷 1人（乗組員A ₂ ）
損傷	なし
気象・海象	気象：天気 晴れ、風向 北、風力 3、視界 良好 海象：波向 北、波高 約0.8m
事故の経過	本船は、船長並びにいずれも特定技能1号を有する乗組員A ₁ 及び乗組員A ₂ ほか乗組員4人（日本人2人、外国人技能実習生2人）の計7人が乗り組み、定置網の設置作業の目的で、令和5年6月19日05時00分ごろ僚船2隻と共に鹿部漁港を出港した。 本船は、05時10分ごろ鹿部漁港の東方沖にある定置網（鹿まぐる・いか・さけ定第1号）に到着後、船首を北東方に向け、機関を中

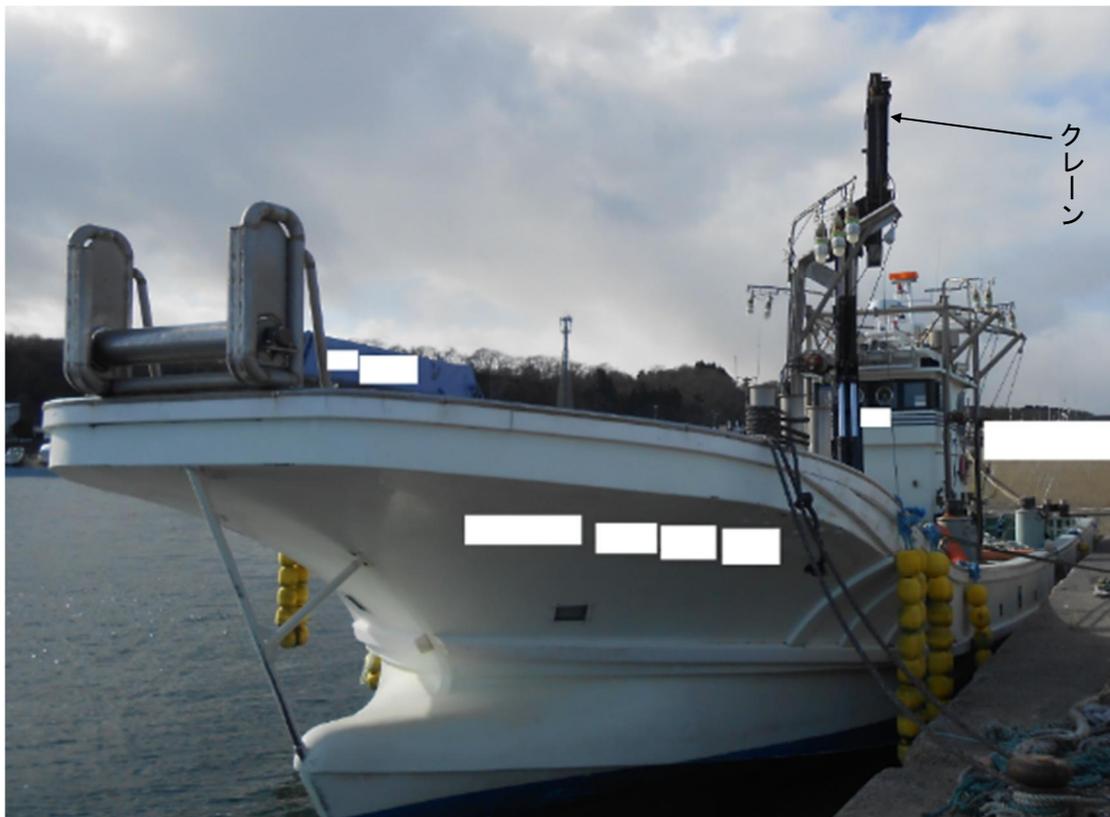
写真1 本船の状況

<p>船長は、乗組員A₁が頭部を負傷していることを確認し、他の乗組員に帰港準備を命じるとともに、携帯電話を使用して、自身の家族に救急車を要請するよう連絡し、鹿部漁港への帰港を開始した。</p> <p>乗組員A₁は、帰港途中に意識を失い、帰港後、救急車及びドクターヘリによって北海道函館市の病院に搬送され、開放性頭蓋骨骨折、外傷性くも膜下出血、症候性てんかん、脳挫傷と診断され、約3か月間の入院加療を受けた。</p> <p>乗組員A₂は、帰港後、右手の痛みに関心し、他の乗組員の家族が運転する自家用車で送ってもらい、付近の病院を受診し、右手関節打撲傷と診断された。</p> <p>(付図1 事故発生場所概略図、写真1 本船の状況 参照)</p>
<p>その他の事項</p>	<p>(1) 揚荷装置の運転に係る特別教育等の受講状況</p> <p>船長は、労働安全衛生規則に定める揚荷装置運転特別教育（制限荷重5 t未満）及び玉掛け技能講習を受講していた。</p> <p>(2) 乗組員A₁及び乗組員A₂の経歴等</p> <p>① 乗組員A₁及び乗組員A₂は、いずれもインドネシア共和国において、漁業技術を習得する学校で3年間、日本語学校で3か月間学んだ後に来日していた。両人共、日本語の会話に不自由はなく、乗組員との意思疎通を支障なく行っていた。</p> <p>② 乗組員A₁及び乗組員A₂は、いずれも来日後、他の漁船に2～3年間乗り組んだ後、乗組員A₁が令和4年10月から、乗組員A₂が令和4年4月から、本船に乗り組んでいた。</p> <p>③ 乗組員A₁及び乗組員A₂は、いずれも本事故当日の体調に異常はなかった。</p> <p>(3) クレーン等の状況</p> <p>① 油圧式クレーンは、本事故時、5段あるクレーンアームを全段伸ばして約11.7mのアーム長さ（同アーム長さでの吊り上げ能力約1,900kg）とし、約80°の仰角で左舷正横方に振り出していた。</p> <p>② 本件フックは、ステンレス製であり、本件ワイヤが錨結び（錨にロープを結ぶときなどに用いられる結び方）されたステンレス製のシャックルを用いて本件ワイヤと繋がっていた。（図4参照）</p>
