# 船舶事故調査報告書

事故種類	衝突（防波堤）
発生日時	令和6年1月25日 20時15分ごろ
発生場所	京浜港横浜区第1区 大さん橋ふ頭北北東方沖の北水堤 横浜北水堤灯台から真方位333° 350m付近 （概位 北緯35° 27.8′ 東経139° 39.4′）
事故の概要	旅客船 <sup>サンタバルカ</sup> SANTA BARCAは、西南西進中、北水堤に衝突した。 SANTA BARCA は、旅客8人及び乗組員2人が負傷し、船首部外板に破口等を生じ、また、北水堤は、コンクリートに欠損を生じた。
事故調査の経過	令和6年1月26日、本事故の調査を担当する主管調査官（横浜事務所）ほか1人の地方事故調査官を指名した。 原因関係者から意見聴取を行った。
事実情報 船種船名、総トン数 船舶番号、船舶所有者等 L×B×D、船質 機関、出力、進水等	旅客船 SANTA BARCA、18トン 235-47638神奈川、株式会社東京ベイガード（A社） 京浜フェリーポート株式会社（運航会社、B社） 14.98m（Lr）×4.48m×2.10m、FRP ディーゼル機関、423kW、平成19年10月
乗組員等に関する情報	船長A 75歳 一級小型船舶操縦士・特殊小型船舶操縦士・特定 免許登録日 昭和52年7月8日 免許証交付日 令和5年9月27日 （令和10年11月21日まで有効） 甲板員A 64歳 二級小型船舶操縦士・特定 免許登録日 平成30年12月11日 免許証交付日 令和5年11月24日 （令和10年12月10日まで有効）
死傷者等	軽傷 10人（旅客8人、船長A及び甲板員A）
損傷	本船 船首部外板に破口、客室内座席の倒壊（写真1参照）

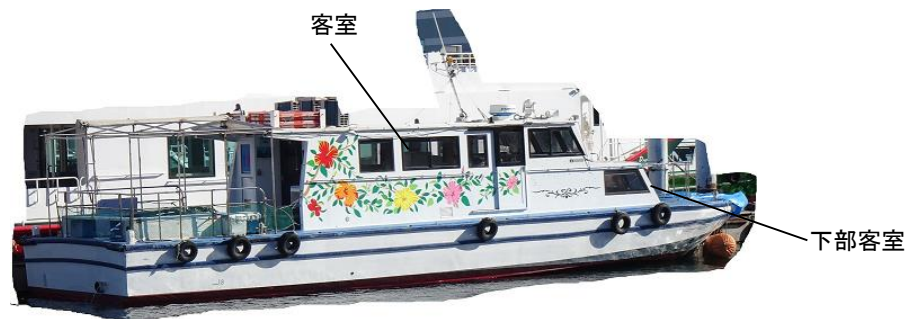
写真2 本船

船長Aは、客室船首側の操縦区画の操縦席に座って手動操舵で操船に当たり、甲板員Aは、船長Aの右側に立って見張りの補助を行い、旅客は、客室船尾側の両舷の椅子席に腰を掛けたり、客室内で立ったりして景色を眺めていた。(写真2、図2参照)

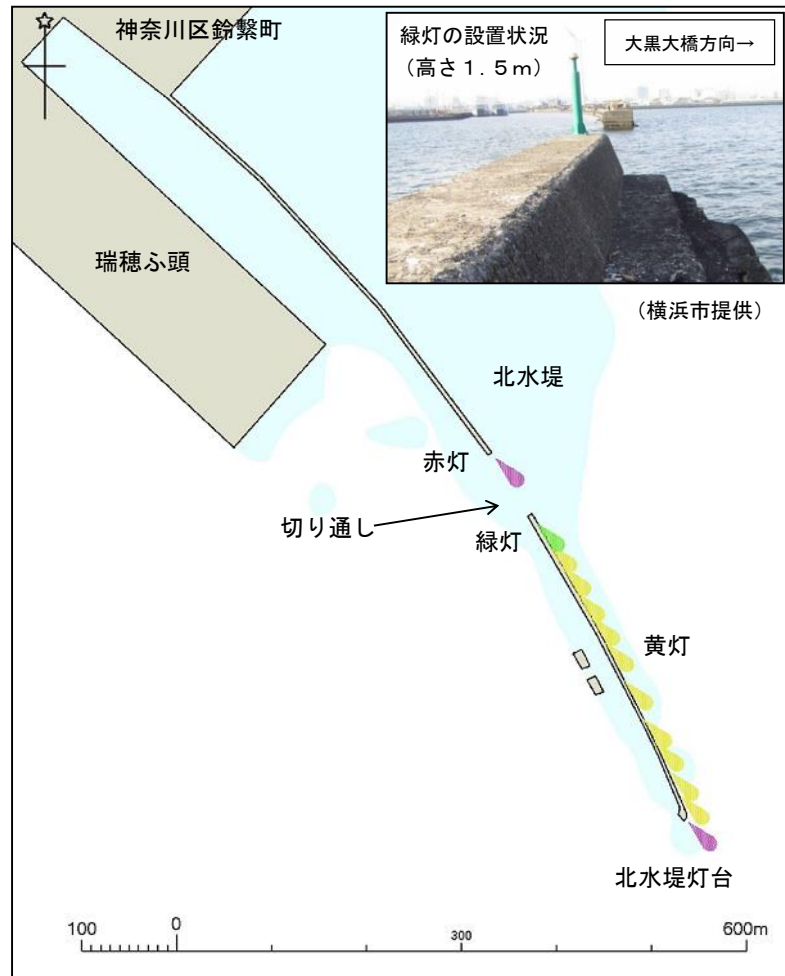
図3 北水堤と標識灯の状況

北水堤は、横浜市神奈川区鈴繫町南端から南東方向に約940m延びる防波堤で、可航幅が約80mの切り通しがあり、陸側と沖側に分かれていた。

北水堤には、陸側の南端に赤灯（4秒1閃光）が、沖側の北端に緑灯（4秒1閃光）が、緑灯から南端方向に黄灯（10基（4秒1閃光））が、沖側の南端に北水堤灯台がそれぞれ設置され、赤灯と緑灯が同時に閃光し、その後に黄灯が閃光していた。（図3参照）
