船舶事故調査報告書

令和6年9月4日
 運輸安全委員会（海事部会）議決
 委員長 武田 展雄
 委員 伊藤 裕康（部会長）
 委員 上野 道雄
 委員 早田 久子
 委員 岡本 満喜子

事故種類	転覆
発生日時	令和5年3月28日 11時00分ごろ
発生場所	京都府 <small>かめおか</small> 亀岡市 <small>しの</small> 篠町 <small>おうじうらやま</small> 王子 <small>ほづ</small> 裏山の <small>かつら</small> 保津川（桂川本流のうち、本事故発生地点を含み、京都府八木町と亀岡市との境界から京都市嵐山地区までの間の流域を指す俗称） <small>しのむら</small> 篠村二等三角点から真方位005° 1,043m付近 （概位 北緯35° 01.4′ 東経135° 37.3′）
事故の概要	<p>旅客船9号は、船頭4人が乗り組み、旅客25人を乗せ、保津川を下流に向けて航行中、左岸の岩場に乗り揚げた後に転覆し、船頭2人が死亡するとともに旅客19人が負傷した。</p> <p>9号は、左舷船首部、左舷船尾部船底及び右舷船首部船底等に破損等を生じた。</p>
事故調査の経過	<p>令和5年3月28日、本事故の調査を担当する主管調査官ほか1人の船舶事故調査官を指名した。</p> <p>令和5年3月29日～4月1日、5月25日、26日、6月14日、15日、令和6年4月25日現場調査及び口述聴取</p> <p>令和5年4月12日、14日、16日、18日、29日、5月6日、26日、6月19日、22日、8月29日、10月17日、令和6年1月5日、6月8日、11日、12日回答書受領</p> <p>令和5年6月16日現場調査、口述聴取及び回答書受領</p> <p>令和5年7月4日～6日、12日口述聴取</p> <p>令和6年3月28日、その時点までの事実調査結果に基づき、国土交通大臣に対して経過報告を行い、公表した。</p> <p>原因関係者から意見聴取を行った。</p>
事実情報	<p>船種船名、総トン数 旅客船 9号、総トン数なし</p> <p>船舶番号、船舶所有者 船舶番号なし、保津川遊船企業組合（以下「団体A」という。）</p> <p>L×B×D、船質 10.98m (Lr) × 2.17m × 0.68m、FRP</p> <p>機関、出力、進水等 機関なし、平成15年8月</p> <p>第253-29045号（船舶検査済票の番号）</p> <p>（写真1 参照）</p>

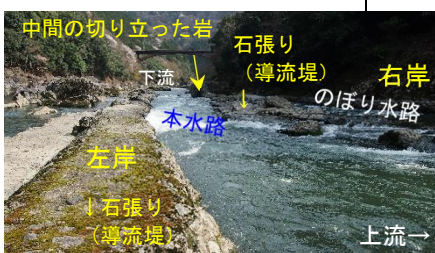
写真2 大高瀬の状況
（上流から下流を望む）

旅客船9号（以下「本船」という。）が転覆した場所付近は、「大高瀬」（保津川の地点名称。以下「大高瀬」という。）と称されており、大高瀬は、乗船場の下流約5kmに存在する長さ約80mの急流域である。

大高瀬は、右岸、左岸及びその中間にセメントで固めた石張り（導流堤）と称される導流堤、切り立った岩等により2本の水路が形成されており、「左側の水路」（以下「本水路」という。なお、「左右」については、上流側を背にして下流側に向かって立った時の状態を示す。以下同じ。）と、「右側の水路」（以下「のぼり水路」という。）に分かれていた。

本水路は、入口から出口までの距離が約80mで、入口付近において航路幅が徐々に狭くなり、急激に流速が増す地形となつて複雑な流れを生じており、本水路航行時、本水路及び付近に発生する川底から水面に向かって湧き上がる噴流の影響により、船首部が急激に持ち上がって落下し、その反動で船尾部が浮き上がることがある。

本船が乗り揚げた岩場付近は「丸岩」（保津川の地点名称。以下「丸岩」という。）と称されており、丸岩は、大高瀬入口の下流約140mの左岸に位置している。

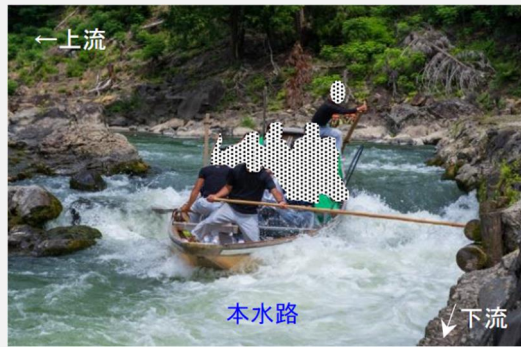
図3 大高瀬入口付近の航行イメージ

船頭Bは、本船が、大高瀬入口付近に差し掛かり、針路を右に転じて大高瀬入口付近の急流域に入る際、船尾を左方に振って右に回頭しようと、舵の‘持ち手側’（以下「シュモク」という。）を左岸側に押す動作をしていた。（図5参照）

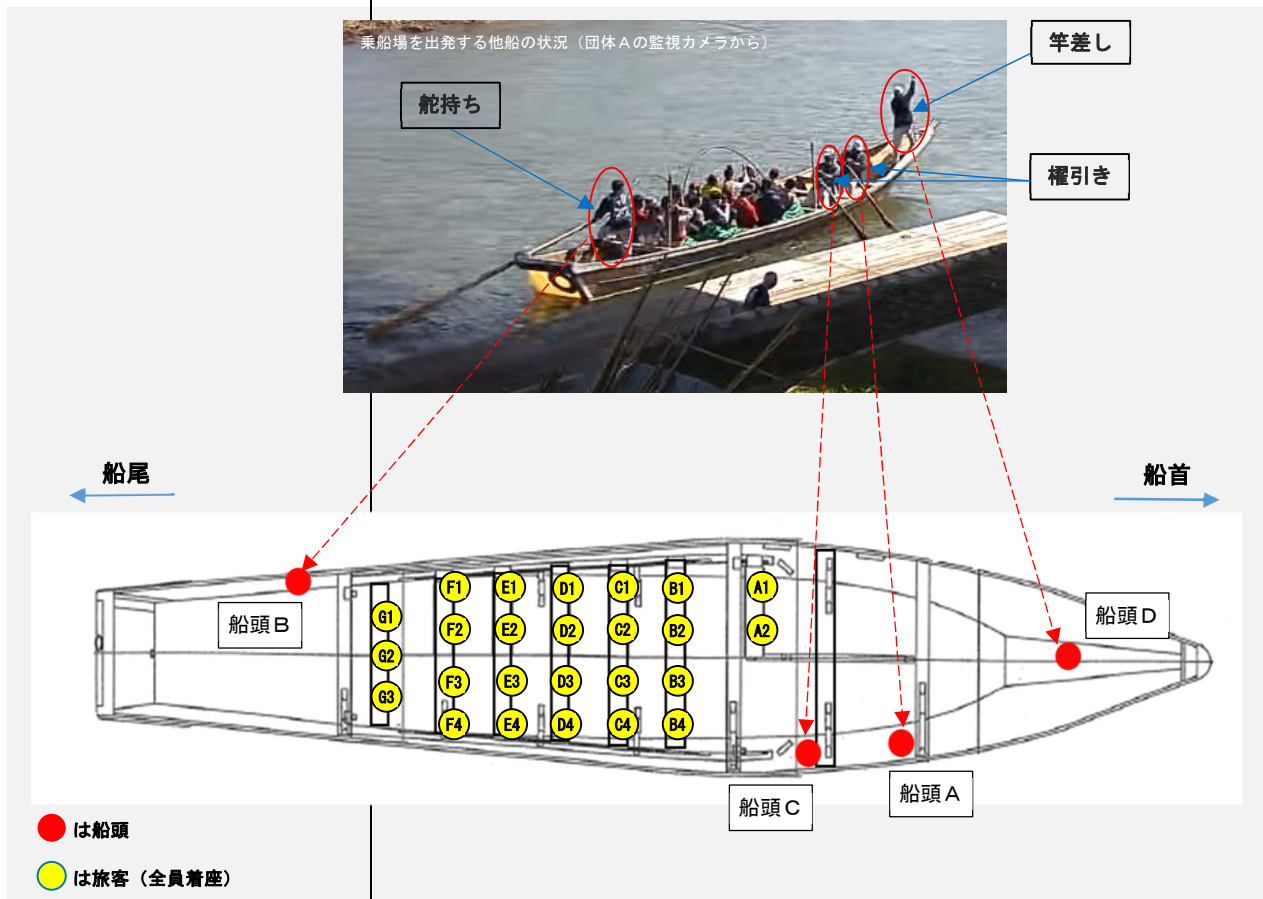
図4 船頭の配置及び旅客の着座状況

本船は、船首部前方に「竿差し」の役割として船頭Dが、船首部右舷側に「櫂引き」の役割として船頭A及び船頭Cが（船首側から船頭A、船頭Cの順に、共に船尾方を向いて腰を掛けていた。）、船尾部左舷側に「舵持ち」の役割として船頭Bが、それぞれ配置されていた。（図4参照）
