船舶事故調査報告書

令和6年9月4日

運輸安全委員会（海事部会）議決

事故種類	転覆
発生日時	令和5年8月16日 12時42分ごろ
発生場所	沖縄県宮古島市下地島 ^{しもじ} 北西方沖 佐良 ^{きらはま} 浜港第1防波堤南灯台から真方位281° 5.5海里（M）付近 （概位 北緯24° 51.2′ 東経125° 07.2′）
事故の概要	ダイビング船クリスタルMは、船長が1人で乗り組み、ダイビング客12人及びインストラクター7人を乗せ、下地島北西方沖を航行中、浸水して転覆した。 クリスタルMは、機関室の濡損等を生じた。
事故調査の経過	令和5年8月17日、本事故の調査を担当する主管調査官（那覇事務所）ほか1人の地方事故調査官を指名した。 なお、令和6年3月27日、事故区分を変更し、主管調査官ほか1人の地方事故調査官を船舶事故調査官に交代した。 令和5年8月17日、21日、23日、24日、28日、9月28日、29日、10月7日、13日、31日、11月1日、8日～10日、15日、16日、27日、30日、12月4日、令和6年2月22日、3月4日、5日、4月2日、30日、5月21日、6月5日、14日口述聴取 令和5年8月25日、26日、令和6年3月4日、5日現場調査、口述聴取及び回答書受領 令和5年8月17日～19日、21日、28日、29日、9月6日、13日、26日、28日、30日、10月7日、9日、11日、13日、14日、18日、31日、11月2日～4日、6日、9日、10日、13日、14日、26日、28日、12月4日、令和6年4月8日、5月22日回答書受領 原因関係者から意見聴取を行った。
事実情報	ダイビング船 クリスタルM（以下「本船」という。）、4.8トン
船種船名、総トン数	ON3-510154（漁船登録番号）、個人所有
船舶番号、船舶所有者等	12.34m（Lr）×2.98m×0.78m、FRP
L×B×D、船質	ディーゼル機関、船内機、302.00kW、平成18年2月14日
機関、出力、進水

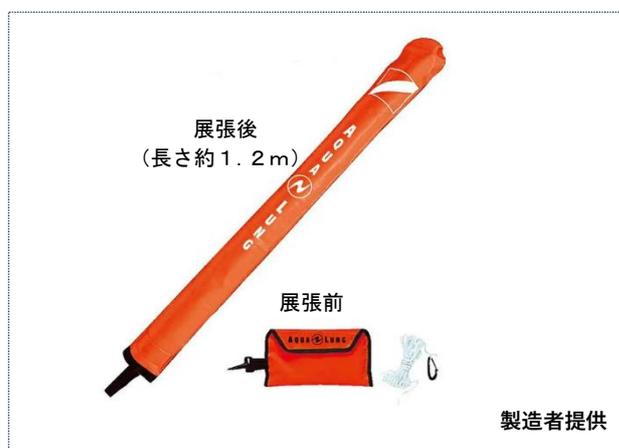
写真3 携帯型浮き（一例）

B社担当者は、海面に浮かんでいた本船乗客に対し、本船からできるだけ離れるよう指示し、点呼をとった後、救命胴衣着用状況を確認し、海面に浮いていたクーラーボックスやダイビング時に使用する浮力調整装置（BCD：Buoyancy Control Device（以下「BCD」という。））を手渡した。そして、非常用の携帯型浮き（以下「携帯型浮き」という。）^{*6}を膨らませ、本船乗客同士が離れずに円形を作って固まるよう誘導し、励まし続け、救助機関の救援を待った。（写真3及び4参照）

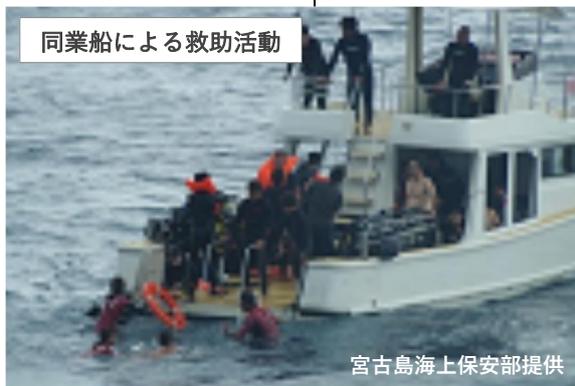
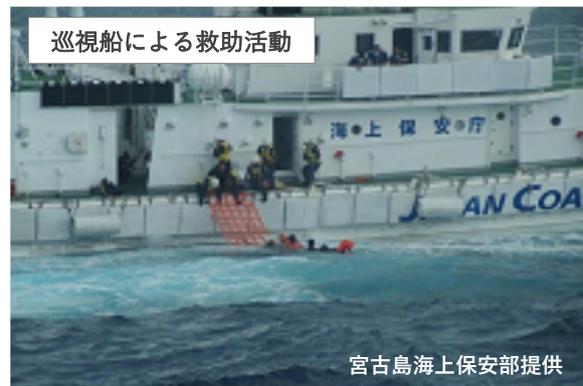
写真5 同業船及び巡視船による救助活動

同業船及び巡視船は、13時05分ごろ本船付近に到着し、同業船が本船乗客11人を、巡視船が本船乗客8人及び本船船長を船内に引き揚げ、13時19分ごろ、本船乗客19人及び本船船長の計20人全員を救助した。(写真5参照)

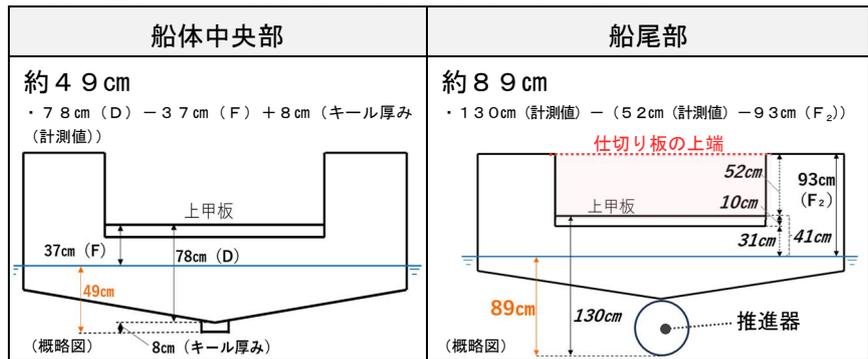
(1) 船体登録時（人及び潜水器材を搭載しない状態）

<p>喫水の推定</p>	<p>本船の要目等から船体登録時及び本事故時の喫水を推定したところ、次のとおりであった。</p>

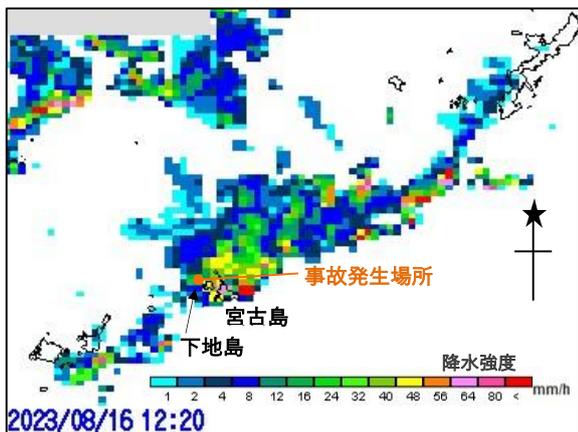
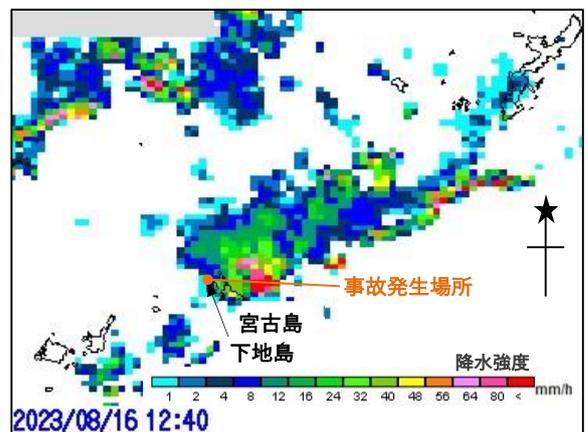
付図1 下地島上空における雨域の変移（レーダーエコー）

<p>(4) 降水量 気象庁の雨量を示すレーダーエコーでは、本事故当日、下地島北西方沖は、10時00分ごろから11時00分ごろには雨雲が接近してきており、11時20分ごろから12時40分ごろまでの間、雨域に入っていた。また、降水強度は、最大で40～56mm/h^{*3}であった。(付図1参照)</p> <p>(5) 潮汐 海上保安庁の潮汐推算によれば、長山（伊良部島南部）における本事故当時の潮汐は、下げ潮の末期であった。</p> <p>(6) 海水温 海上保安庁の回答書によれば、本事故当日、本事故発生場所付近で観測した海水温は、28.7℃であった。</p>
<p>事故の経過</p>	<p>本事故が発生するまでの経過及び本事故発生後の経過は、現場調査並びに本船船長、A社代表者、‘A社と契約したダイビング会社（以下「B社」という。）の担当者で、本事故当日、本船にインストラクターとして乗船した者’（以下「B社担当者」という。）の口述及び海上保安庁の回答書によれば、次のとおりであった。</p> <p>(1) 本事故が発生するまでの経過 本船は、本船船長が1人で乗り組み、乗客19人（B社のダイビングツアーに参加したダイビング客12人及びB社のインストラクター7人、以下「本船乗客」という。）を乗せ、下地島西方沖において計3回のダイビングを行う目的で、令和5年8月16日09時00分ごろ宮古島市荷川取漁港を出航した。</p> <p>本船船長は、下地島北西方沖のポイントで2回目のダイビングを行うに当たり、本船乗客の中には初心者がいたので、エントリー（海に入ること）やエキジット（海から上がること）がしやすいよう機関室の後方（以下「船尾部」という。）左舷側から錨を入れることとした。本船は、西寄りの風と波を受け、開口部の広い船尾部（以下「オープントランサム」という。）を北西方に向けた状態で、錨泊した。(図1参照、航行経路図は8頁図3参照)</p>
