船舶事故調査報告書

事故種類	乗組員死亡																																											
発生日時	不明（令和6年4月1日 16時少し前～16時18分ごろまでの間）																																											
発生場所	不明（神奈川県三崎港）																																											
事故の概要	漁船宮建丸は、いせえび刺網漁の操業中、船長が落水して溺死した。																																											
事故調査の経過	令和6年4月10日、本事故の調査を担当する主管調査官（横浜事務所）ほか1人の地方事故調査官を指名した。 原因関係者からの意見聴取は、本人が本事故で死亡したため、行わなかった。																																											
事実情報 船種船名、総トン数 船舶番号、船舶所有者等 L×B×D、船質 機関、出力、進水等	漁船 宮建丸、0.3トン KN3-15141（漁船登録番号）、個人所有 4.15m (Lr) × 1.50m × 0.58m、FRP ガソリン機関（船外機）、30kW、平成12年11月15日																																											
乗組員等に関する情報	船長 81歳 一級小型船舶操縦士・特殊小型船舶操縦士・特定 免許登録日 昭和50年10月31日 免許証交付日 令和2年12月16日 (令和8年1月13日まで有効)																																											
死傷者等	死亡 1人（船長）																																											
損傷	船首マストの曲損																																											
気象・海象	気象：天気 晴れ、視界 良好 船長の発見場所の北方約5.3kmにある三浦地域気象観測所における観測値は、次のとおりであった。

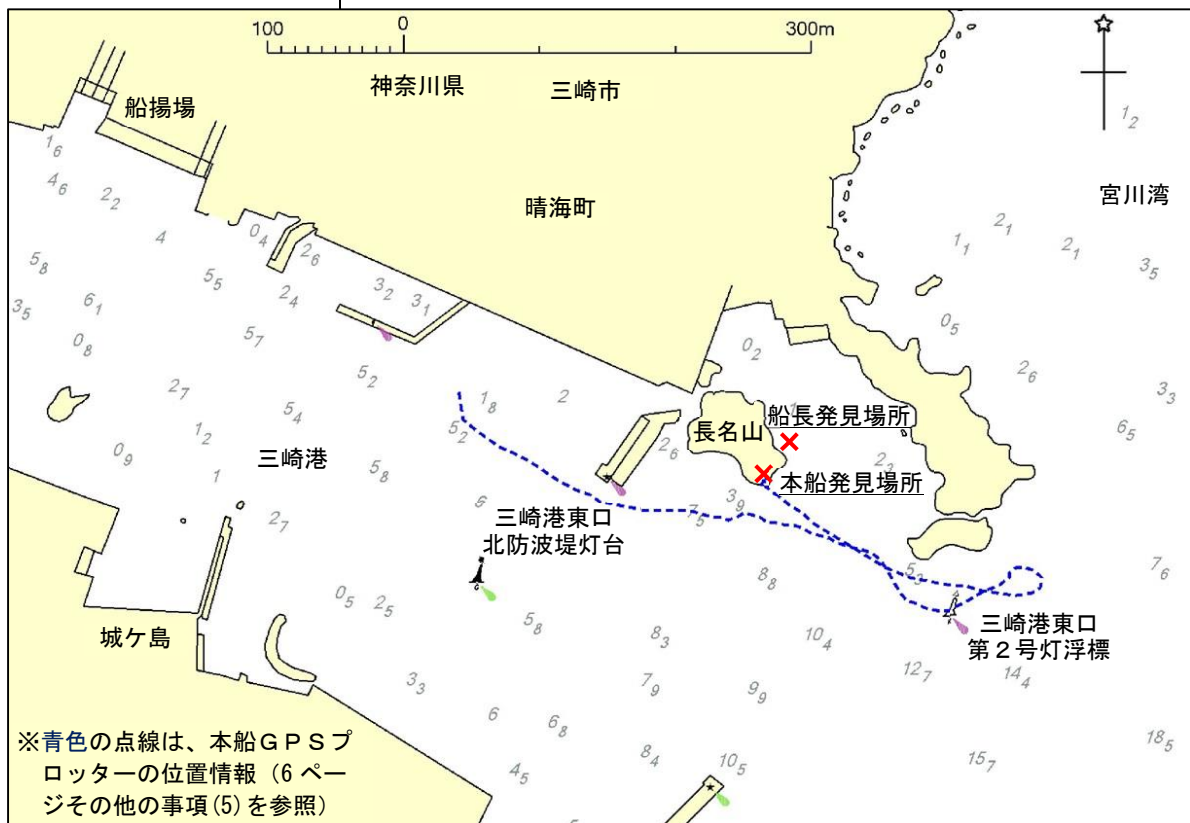
船長の親族は、長名山南方沖に到着して無人の状態の磯に挟まった本船を発見し、A船を磯に近づけて友人を磯に上がらせ、船長の捜索を依頼し、自身はA船上から船長を捜索した。（写真1、図1参照）

写真1 長名山付近の磯に挟まった状態の本船
(4月1日17時ごろ、船長の親族が撮影 同人提供)
