船舶事故調査報告書

事故種類	衝突
発生日時	令和5年8月5日 23時10分ごろ
発生場所	石川県加賀市塩屋港西方沖 塩屋港北防波堤西灯台から真方位256° 1.2海里付近 （概位 北緯36° 17.6′ 東経136° 13.1′）
事故の概要	遊漁船第三優成丸は、南東進中、また、プレジャーボートBLUE ROYALは、船首を西方に向けて漂流中、両船が衝突した。 BLUE ROYAL は、同乗者2人が負傷し、右舷船尾部外板に亀裂及び破口等を生じ、また、第三優成丸は、右舷船首部防舷材に擦過傷を生じた。
事故調査の経過	令和5年8月9日、本事故の調査を担当する主管調査官（神戸事務所）ほか1人の事故調査官を指名した。 原因関係者から意見聴取を行った。
事実情報 船種船名、総トン数 船舶番号、船舶所有者等 L×B×D、船質 機関、出力、進水等	A 遊漁船 第三優成丸、4.52トン IK3-20242（漁船登録番号）、個人所有 9.98m (Lr) × 2.25m × 0.92m、FRP ディーゼル機関、139.75kW、昭和55年6月10日 第251-11616号（船舶検査済票の番号） B プレジャーボート BLUE ROYAL、5トン未満 251-15361石川、個人所有 5.38m (Lr) × 1.95m × 0.87m、FRP ガソリン機関（船外機）、44.10kW、平成5年4月
乗組員等に関する情報	A 船長A 77歳 一級小型船舶操縦士・特殊小型船舶操縦士・特定 免許登録日 平成10年3月4日 免許証交付日 令和4年11月22日 （令和10年3月3日まで有効） B 船長B 37歳 一級小型船舶操縦士 免許登録日 令和2年3月27日 免許証交付日 令和2年3月27日 （令和7年3月26日まで有効）

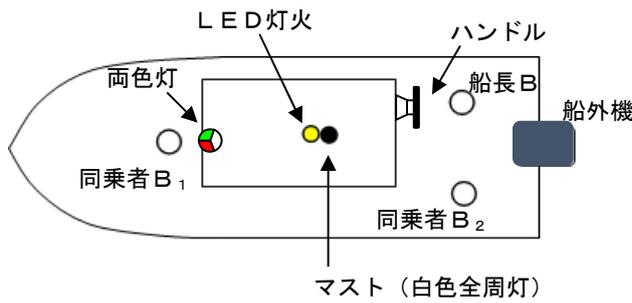
図1 B船配置図

死傷者等	<p>A なし</p> <p>B 軽傷 2人（同乗者）</p>
損傷	<p>A 右舷船首部防舷材に擦過傷</p> <p>B 右舷船尾部外板に亀裂及び破口、船外機に濡損等</p>
気象・海象	<p>気象：天気 晴れ、風向 南～南南東、風力 3～4、視界 良好</p> <p>海象：波高 約1.0m、潮汐 下げ潮の末期</p>
事故の経過	<p>A船は、船長Aが1人で乗り組み、釣り客9人を乗せ、令和5年8月5日16時40分ごろ塩屋港を出航し、18時00分ごろ同港北西方沖の釣り場に到着して遊漁を行い、22時30分ごろ遊漁を終えて帰航を開始した。</p> <p>船長Aは、ふだん釣り場から塩屋港に帰航する際は、同港西北西沖に敷設された定置網（以下「本件定置網」という。）の北方を通っていたが、遊漁中に南寄りの風が強くなり、うねりを伴う波があったので、船体の横揺れを軽減しようと思い、右舷船首方から風波を受けるように本件定置網の南方を通ることとした。</p> <p>船長Aは、法定灯火を表示してGPSプロッターを作動させ、操縦席に座って約7～8ノット（kn）の速力（対地速力、以下同じ。）で手動操舵により南東進中、船首方に3隻の小型船舶の灯火を認めた。</p> <p>船長Aは、小型船舶2隻を通過して本件定置網北西端付近に到達した頃、船首方を見て他船の灯火を認めなかったため、もう1隻の小型船舶はどこかに移動し、航行の支障となる他船はいなくなったと思った。</p> <p>船長Aは、GPSプロッターの画面で船位を確認しながら目視で見張りをを行い、同じ針路及び速力で航行を続け、本件定置網南端付近でそろそろ塩屋港に向けて左転しようと考えていたところ、衝撃音が聞こえたので流木にでも当たったかもしれないと思い、機関を中立として周囲を見た際、船尾方約30mにB船を認め、B船と衝突したことを知った。</p> <p>船長Aは、A船をB船に接近させたところ、船長BからB船が航行不能と聞き、船長B及び同乗者2人をA船に移乗させ、浸水して船尾が沈み始めたB船をA船でえい航して塩屋港に戻った。</p> <p>B船は、船長Bが1人で乗り組み、知人2人（以下「同乗者B₁」、「同乗者B₂」という。）を乗せ、19時00分ごろ塩屋港を出航し、同港西北西方沖の釣り場で錨泊して釣りを行っていたところ、南寄りの風が強くなり船が大きく揺れ始めたので、22時00分ごろ抜錨して塩屋港西方沖（福井県あわら市浜坂沖）の釣り場に向けて移動を始めた。</p> <p>B船は、22時30分ごろ塩屋港西方沖の釣り場に到着し、船首を西方に向けて船外機を中立運転として漂泊し、マストに取り付けたLED電球2個（以下「LED灯火」という。）を集魚灯として点灯</p>

し、法定灯火を消灯して流し釣りを始めた。(図1、2参照)
