# 船舶事故調査報告書

令和6年10月2日  
運輸安全委員会（海事専門部会）議決

事故種類	衝突
発生日時	令和4年6月12日 14時40分ごろ
発生場所	静岡県浜名湖内浦湾 呉松村二等三角点から真方位175°600m付近 (概位 北緯34°45.9′ 東経137°37.3′)
事故の概要	遊覧船 <sup>エアロ スパイダー</sup> Aero Spiderは、航行中、また、サイクルボート（船名なし）は、 <sup>もつこう</sup> 漕行中、両船が衝突した。
事故調査の経過	令和5年12月12日、主管調査官（横浜事務所）を指名 原因関係者から意見聴取手続実施済
事実情報 船種船名、総トン数 船舶番号、船舶所有者等	A 遊覧船 Aero Spider、5トン未満（長さ7.67m） 242-24379静岡、株式会社清音（A社） B サイクルボート（船名なし）、総トン数なし（全長約4.0m） なし、A社
乗組員等に関する情報	A 船長A、二級小型 B 漕手B <sub>1</sub>
負傷者	A なし B 軽傷 2人（漕手B <sub>1</sub> 、漕手B <sub>2</sub> ）
損傷	A 左舷船首部に擦過傷 B 左舷船尾部に擦過傷
気象・水象	気象：天気 晴れ、風向 西南西、風力 3、視界 良好 水象：湖上 平穏
事故の経過	<p>A船は、船長Aが1人で乗り組み、旅客10人を乗せ、浜名湖橋の南西方及び北東方でUターンし、内浦湾に戻り、高速で左旋回する約10分間の遊覧を行う目的で、内浦湾西岸のマリーナ（以下単に「マリーナ」という。）を出航した。（写真1、図1参照）</p> <div style="display: flex; justify-content: space-around;"> <div style="text-align: center;">

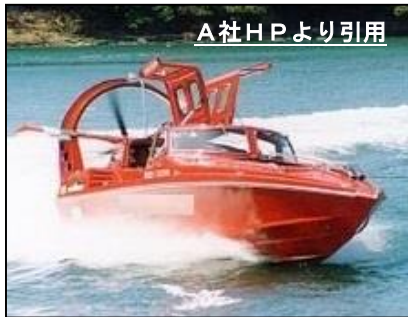
<p>写真1 A船</p> </div> <div style="text-align: center;">

船長Aは、船体前部にある客室左舷側上方に扉が外された場所から上半身を甲板に出し、船首方を向いて手摺りに掴まって立った姿勢の旅客4人により左舷船首方に死角が生じていたものの、浜名湖橋付近の遊覧を終えて内浦湾に戻ったとき、操縦席に腰掛けた姿勢で同湾に他船を見掛けなかったため、徐々に機関回転数を3,600rpmまで増速し、約43knの速力で南東進した。(写真2、図2参照)
