船舶事故調査報告書

令和6年10月23日
運輸安全委員会（海事専門部会）議決

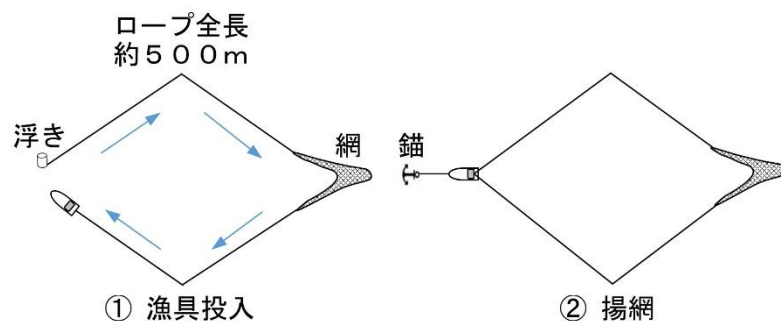
図2 漁具及び操業手順

B船は、船長Bほか乗組員1人（以下「乗組員B」という。）が乗り組み、初めに投入開始位置の目印となる浮きを投入し、約5knの速力で前進しながらロープ及び網をひし形に投入した後、錨泊してトロールウインチで揚網する沖廻手繰網漁と称する底びき網漁を行っていた。（図2参照）
