船舶事故調査報告書

令和6年11月20日
運輸安全委員会（海事専門部会）議決

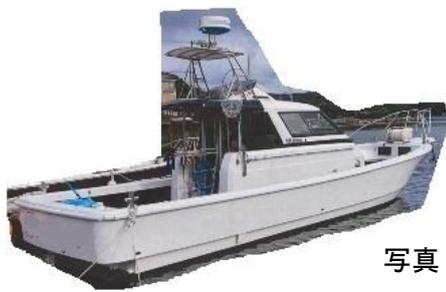
<p>写真1 本船（A社提供）</p> <p>船長は、潮上りをしようとして主機を始動し、前進としたものの進まないで、機関室を確認したところ、同室の底部から約30cmの高さまで浸水している状況を確認した。</p> <p>本船は、同乗者がバケツで排水作業を行い、機関室内の浸水量は減ったものの、主機セルモーターが濡れて主機の始動ができなくなり、船長が118番通報した。</p> <p>本船は、来援した巡視艇にえい航され、志摩市深谷漁港（船越地区）に入港した。（図1参照）</p>
