船舶事故調査報告書

令和6年6月26日

運輸安全委員会（海事専門部会）議決

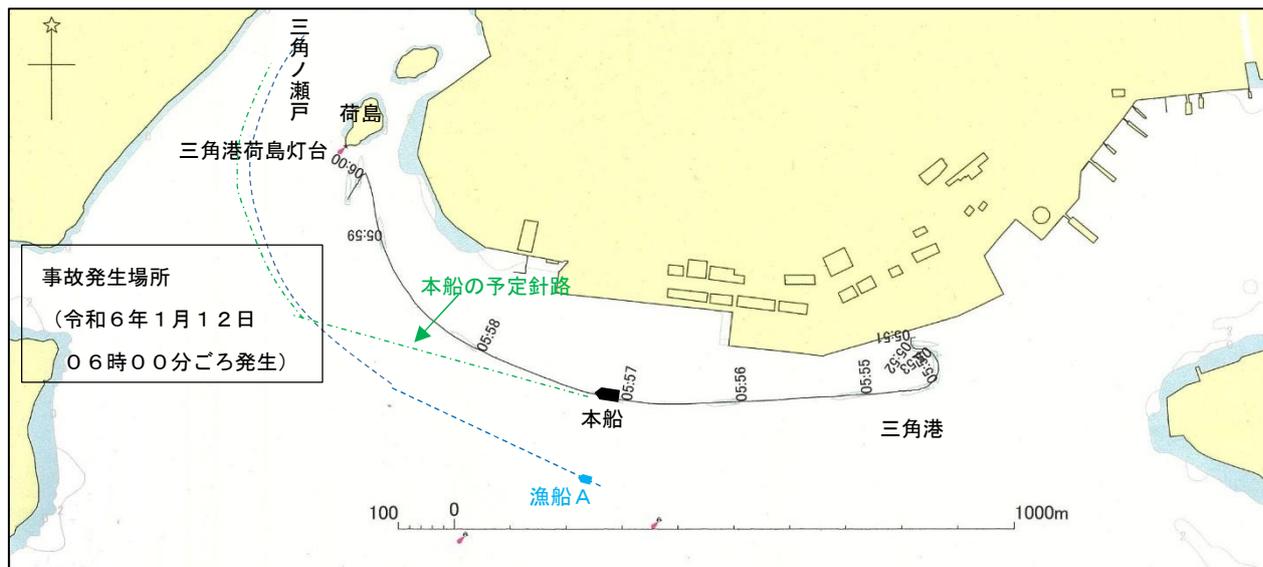
付図1 航行経路図

<p>船長は、平成28年の新造時から本船に船長として乗船しており、三角ノ瀬戸を航行するのが3回目であり、事前に三角ノ瀬戸の水路状況の確認を行っていた。</p> <p>船長は、本事故当時、漁船Aの動静監視に意識を向けていたので、レーダー等による船位の確認を行っていなかったと本事故後に思った。</p> <p>船長は、漁船Aの速力が本船の速力とほぼ同じであったので、本船の速力を減じるなどして漁船Aに進路を譲り、漁船Aの後尾を追随して三角ノ瀬戸を通航していれば良かったと本事故後に思った。</p> <p>(付図1 航行経路図、写真1 本船の損傷(バルバスバウ)参照)</p>
<p>分析</p>	<p>本船は、三角ノ瀬戸に向けて西進中、船長が、左舷方を同航する漁船Aとの距離を保って航行しようと思い、漁船Aの動静監視に意識を向けた状態で右転しながら航行を続けたことから、荷島南東岸に向かって航行していることに気付かず、同島南東岸の干出浜(岩)に乗り揚げたものと推定される。</p> <p>船長は、レーダー等による船位の確認を適切に行っていなかったことから、荷島南東岸に向かって航行していることに気付かなかったものと考えられる。</p>
<p>原因</p>	<p>本事故は、夜間、本船が三角ノ瀬戸に向けて西進中、船長が、左舷方を同航する漁船Aとの距離を保って航行しようと思い、漁船Aの動静監視に意識を向けた状態で右転しながら航行を続けたため、荷島南東岸に向かって航行していることに気付かず、同島南東岸の干出浜(岩)に乗り揚げたものと推定される。</p>
<p>再発防止策</p>	<p>A社は、本事故後、本船の船員に対して次のとおり安全指導を行うなどの再発防止策を講じた。</p> <ul style="list-style-type: none"> ・目視のみに頼らず、レーダー等の航海計器を適切に使用すること。 ・時間に余裕があるときは、周囲が明るいうちに出港すること。 ・慢心せずに、危険と思えば主機を使用して早めの減速又は停止を躊躇なく行うこと。 <p>今後の同種事故等の再発防止に役立つ事項として、次のことが考えられる。</p> <ul style="list-style-type: none"> ・船橋当直者は、周囲船舶の動静監視のみに意識を向け過ぎず、レーダー等を活用して船位の確認を行いながら航行すること。 ・船橋当直者は、狭水道に向かって航行中、自船とほぼ同じ速力の同航船を認めた場合、自船の速力を減じるなどして、早めに両船の接近を回避することが望ましい。
