船舶事故調査報告書

事故種類	乗揚
発生日時	令和6年5月21日 09時43分ごろ
発生場所	岡山県笠岡市梶子島 ^{かじこ} 北方沖 笠岡市北木島所在の金風呂港東防波堤灯台から真方位261° 1.5海里（M）付近 （概位 北緯34°23.2′ 東経133°29.8′）
事故の概要	漁業取締船白鷺 ^{しらさぎ} は、東北東進中、干出岩 ^{*1} に乗り揚げた。 白鷺は、船底外板に破口等を生じて沈没した。
事故調査の経過	令和6年5月21日、本事故の調査を担当する主管調査官（広島事務所）ほか1人の地方事故調査官を指名した。 原因関係者から意見聴取を行った。
事実情報 船種船名、総トン数 船舶番号、船舶所有者等 L×B×D、船質 機関、進水等	漁業取締船 白鷺、149トン 140149、農林水産省 42.50m×6.70m×3.38m、アルミニウム合金 ディーゼル機関2基、平成17年1月 （写真1 参照）

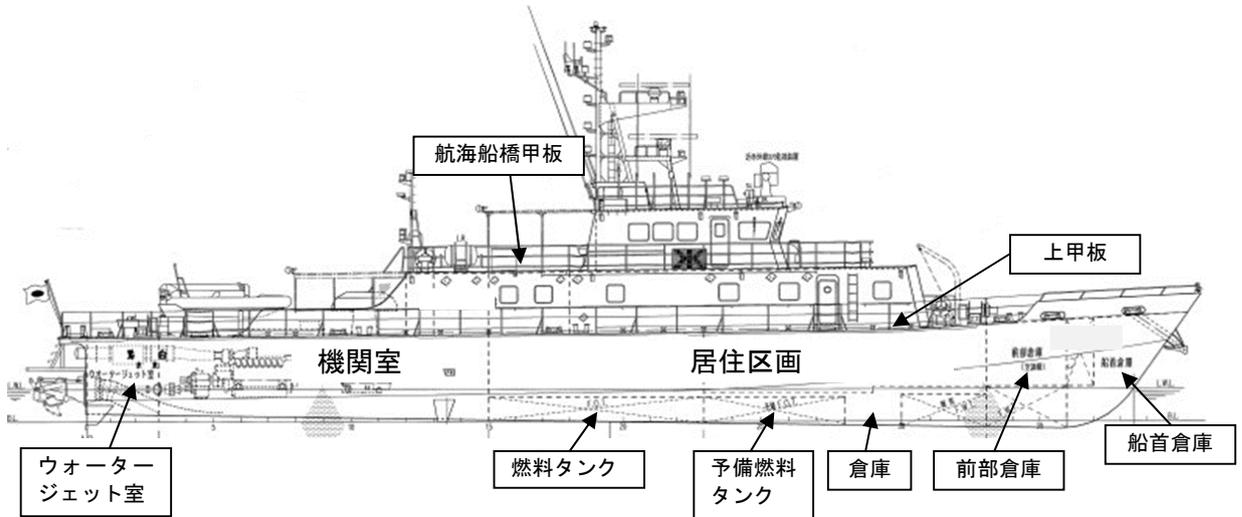
付図3 損傷図（引揚げ事業者の調査結果）

本船の引揚げを行った事業者（以下「引揚げ事業者」という。）が調査した結果、船底外板に9か所（左舷船底外板8か所、右舷船底外板1か所）の破口及び亀裂が確認された。

ウォータージェット室の船底に破口1か所、機関室の船底に亀裂3か所及び居住区画下の船底に破口等5か所が確認された。（写真3、写真4、付図3参照）
