船舶事故調査報告書

事故種類	衝突（護岸）
発生日時	令和5年11月8日 07時11分ごろ
発生場所	大分県国東市大分空港南西部の護岸 大分空港飛行場灯台から真方位163°700m付近 （概位 北緯33°28.3′ 東経131°44.1′）
事故の概要	旅客船Baienは、北進中、護岸に衝突した。 Baien は、右舷プロペラダクトの擦過傷等を生じ、また、護岸は、コンクリート部に擦過傷を生じた。
事故調査の経過	令和5年11月17日、本事故の調査を担当する主管調査官（門司事務所）ほか1人の地方事故調査官を指名した。 原因関係者から意見聴取を行った。
事実情報 船種船名、総トン数 船舶番号、船舶所有者等 L×B×D、船質 機関、出力、進水等	旅客船 Baien、122トン 144467、大分県（船舶所有者）、大分第一ホーバードライブ株式会社（船舶借入人、A社） 25.70m×9.69m×1.02m、アルミニウム合金 ディーゼル機関2基、1,586kW（合計）、令和5年6月
乗組員等に関する情報	船長 52歳 一級海技士（航海） 免許年月日 平成13年3月6日 免状交付年月日 令和2年9月8日 免状有効期間満了日 令和8年3月5日 航海士 54歳 三級海技士（航海） 免許年月日 平成5年11月25日 免状交付年月日 令和5年6月7日 免状有効期間満了日 令和10年11月24日
死傷者等	なし
損傷	本船 右舷プロペラダクトに擦過傷、右舷舵板の脱落、スカート部（ゴム製）に破損等 護岸 コンクリート部に擦過傷
気象・海象	気象：天気 晴れ、風向 北西、風力 2～3、視界 良好 海象：海上 平穏、潮汐 下げ潮の初期

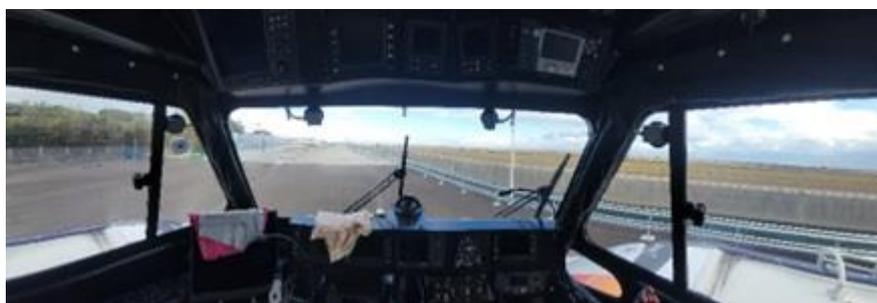
写真2 操縦席からの見通し状況

船長は、レーダー及びGPSプロッターを作動させ、操舵室右舷側の操縦席に腰を掛けて手動操舵で操船に当たり、操舵室左舷側の椅子に腰を掛けた航海士に見張りを行わせ、約20～30ノット（kn）の速力（対地速力、以下同じ。）で、操船訓練を行いながら航行した。(写真2参照)

操舵室左舷側の椅子の前方上部及び左側に、それぞれGPSプロッター及びレーダー画面が設置されていたが、操縦席からは視認しにくい状況であった。(写真5参照)

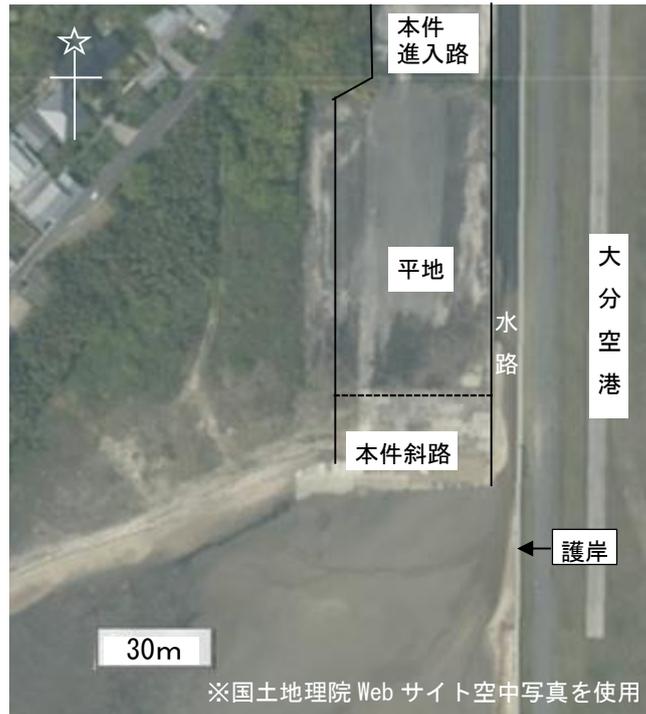
図 1 本事故発生場所付近概略図

大分空港発着場への経路は、‘護岸に沿って海上から幅約40mの斜路’（以下「本件斜路」という。）を上り、同幅の平地を経て、‘幅約30mの発着場への進入路’（以下「本件進入路」という。）を航行するようになっていた。(図1、写真3、写真4参照)

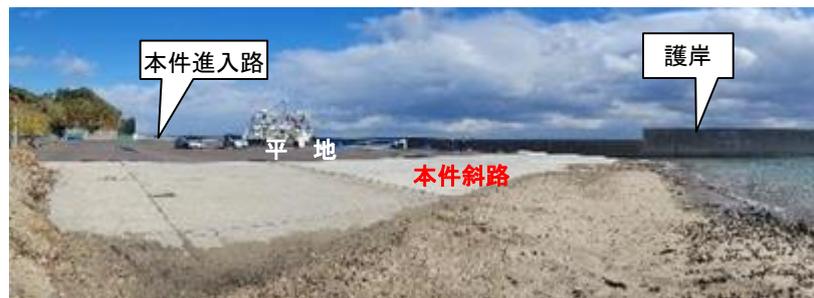
写真 3 本件斜路及び平地の南西部から本件進入路及び護岸を望む

本船は、本件斜路に差し掛かった頃、船長が、突然船尾部が右方に滑るような感じを受けたので、護岸への接触の危険を感じ、増速して右舵を取ったものの、07時11分ごろ右舷プロペラダクトが護岸に接触した。そして、上陸後、船首部が本件斜路右端のガードレールに衝突し、平地に上って停止した。

<p>から、本件斜路から本件進入路の中央部に向けて直進することができ る針路として北進したものと考えられる。</p> <p>船長は、GPSプロッター及びレーダー画面が操縦席から視認しに くい場所にあり、目視により周囲の状況を把握しながら操船していた ことから、針路、船位等を正確に把握できず、単独での操船にかなり の負担を感じていたものと考えられる。</p> <p>本船では、船長の負担を軽減するような対策が講じられていなかっ たことから、船長と航海士が連携し、船長が針路、船位等を正確に把 握しながら操船することができず、船長と航海士の役割分担や航海計 器の活用など操舵室におけるBRM体制が構築されていなかったもの と考えられる。</p>
原因	<p>本事故は、本船が、風力2～3の北西風を受ける状況下、本件進入 路の中央部に向けて直進することができる針路で、護岸に接近して航 行したため、北西風によって護岸に圧流され、右舷プロペラダクトが 護岸に衝突したものと考えられる。</p>
再発防止策	<p>大分港と大分空港を結ぶエアクッション船の運航に係る今後の同種 事故等の再発防止に役立つ事項として、次のことが考えられる。</p> <ul style="list-style-type: none"> ・エアクッション船の船長は、大分空港発着場に向けて、沖合から 進入する場合、風の影響を十分考慮し、安全な針路で航行するこ と。 ・エアクッション船の船舶所有者等は、船長及び航海士の役割分担 を明確に定め、船長が自船の針路、船位等を正確に把握しながら 操船できるようにするなど、操舵室におけるBRM体制を構築 し、船長の負担軽減に努めること。 ・エアクッション船の船舶所有者等は、船長が使用しやすい位置に GPSプロッター等を設置することが望ましい。 ・エアクッション船の船舶所有者等は、エアクッション船が風に圧 流されやすい船型であることを考慮し、護岸に緩衝材を設置する 等して船体と護岸の衝突を緩和するための施設整備を行うことを 検討することが望ましい。

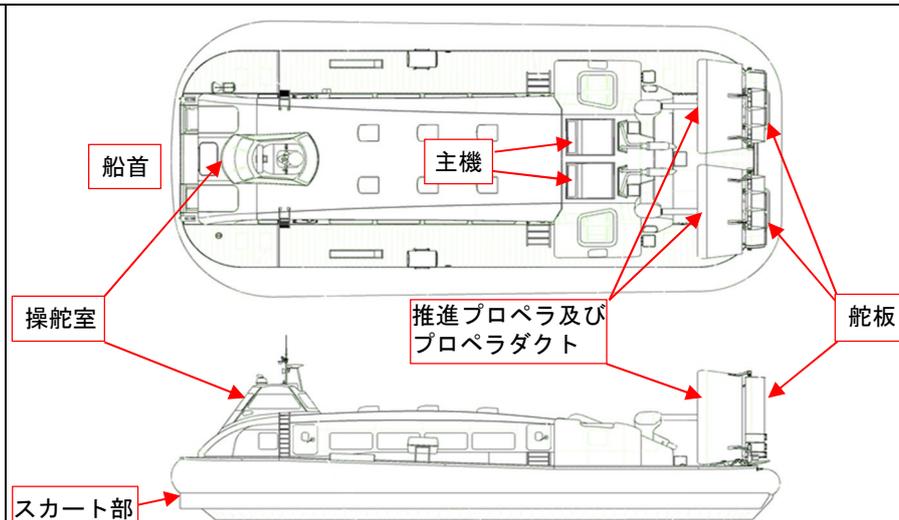
図4 一般配置図

本船は、船首部に操舵室があり、主機関、浮揚ファン及び推進プロペラが、船尾部の左右舷にそれぞれ設置されていた。(図4参照)

本船は、主機関によりベルトを介して駆動される浮揚ファンから取り込んだ空気を船底方向に噴き出して海面又は地面から約1.5m浮上し、同じく主機関により駆動される推進プロペラで船尾方向に空気を噴き出し、舵板を操作して航行する水陸両用の船舶である。

本船は、航行中、風の影響を強く受け、また、本件斜路を上る際には、約12～15kn程度の速力を保持しなければ航行できないという特性を有している。
