船舶事故調査報告書

事故種類	転覆
発生日時	令和6年1月16日 06時41分ごろ
発生場所	静岡県静岡市清水区折戸湾 清水港導灯（前灯）から真方位090° 225m付近 （概位 北緯34° 59.7′ 東経138° 30.1′）
船舶事故の概要	遊漁船（被えい船）13は、釣り客1人が乗り、カセ* ¹ （小舟）釣りと称する遊漁の目的で、引船第八ふじ丸により他の遊漁船（被えい船）4隻と共にえい航され、静岡県静岡市清水区折戸湾を南進中、令和6年1月16日転覆した。 13は、釣り客1人が死亡し、甲板上設備に濡損を生じた。
事故調査の経過	令和6年1月19日、本事故の調査を担当する主管調査官ほか1人の船舶事故調査官を指名した。 令和6年1月20日、5月14日、16日現場調査及び口述聴取 令和6年1月24日、2月16日口述聴取 令和6年2月6日、13日、3月21日回答書受領 原因関係者から意見聴取を行った。
事実情報 船種船名、総トン数 船舶番号、船舶所有者 L×B×D、船質 機関、出力、進水等	遊漁船（被えい船） 13（A船）、総トン数なし 第241-12875号（船舶検査済票の番号）、有限会社ふじや釣舟店 5.96m（Lr）×1.50m×0.71m、FRP 機関なし、不詳 最大搭載人員 旅客3人、船員0人計3人 （写真1 参照）

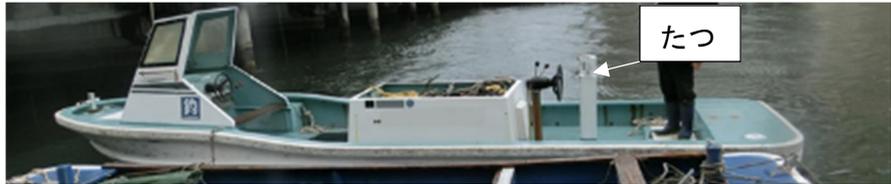
写真2 引船

引船 第八ふじ丸、1.3トン

SO3-23725 (漁船登録番号)、第241-19420号
(船舶検査済票の番号)、個人所有

6.95m (Lr) × 1.88m × 0.88m、FRP

ディーゼル機関、69.9kW、平成19年10月

最大搭載人員 旅客3人、船員1人計4人

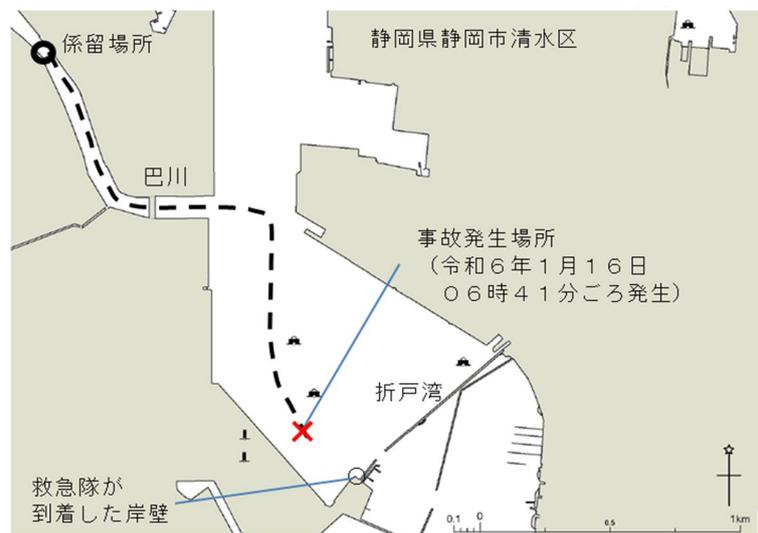
図2 航行経路概略図

引船及びA船等は、巴川を折戸湾へ向けて約2ノット（kn）の速力（対地速力、以下同じ。）で航行し始めた。

船長は、06時36分ごろ、巴川河口付近で船首方に見える折戸湾に目を向け、そのまま同湾に入り、海上が平穏であったので、速力をふだんよりも速い5～6kn（船長の体感）に増速した。
