# 船舶事故調査報告書

船種船名 水先船 ゆかり  
船舶番号 294-25659 長崎  
総トン数 11 トン

事故種類 水先人死亡  
発生日時 令和5年5月5日 05時29分ごろ  
発生場所 長崎県長崎市伊王島<sup>いおう</sup>北西方沖  
伊王島灯台から真方位311° 2.1海里付近  
(概位 北緯32° 44.2' 東経129° 43.8')

令和6年12月11日  
運輸安全委員会（海事専門部会）議決  
委 員 伊 藤 裕 康（部会長）  
委 員 上 野 道 雄  
委 員 岡 本 満喜子

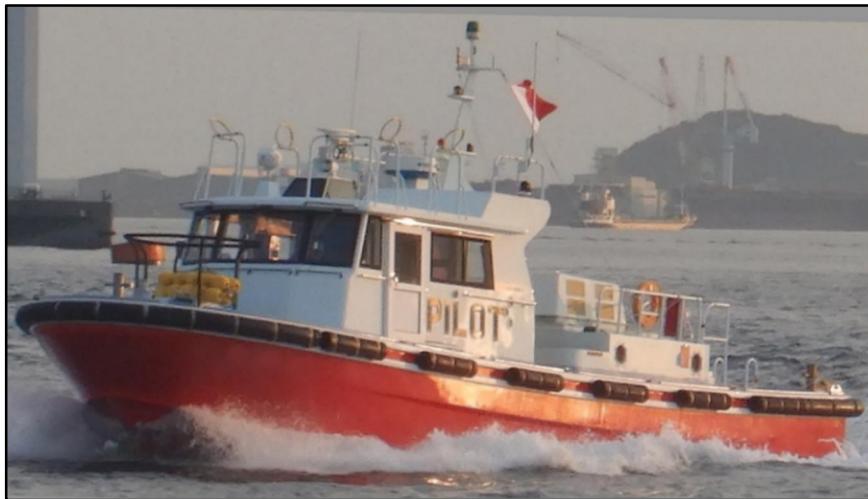
写真 2.5 A船の外観

A船には、風向風速計が設置されていなかった。

A船には、最大搭載人員分の国土交通省型式承認品である小型船舶用救命胴衣が設備されていた。

本事故当時、A船の船体及び機関に不具合又は故障はなかった。

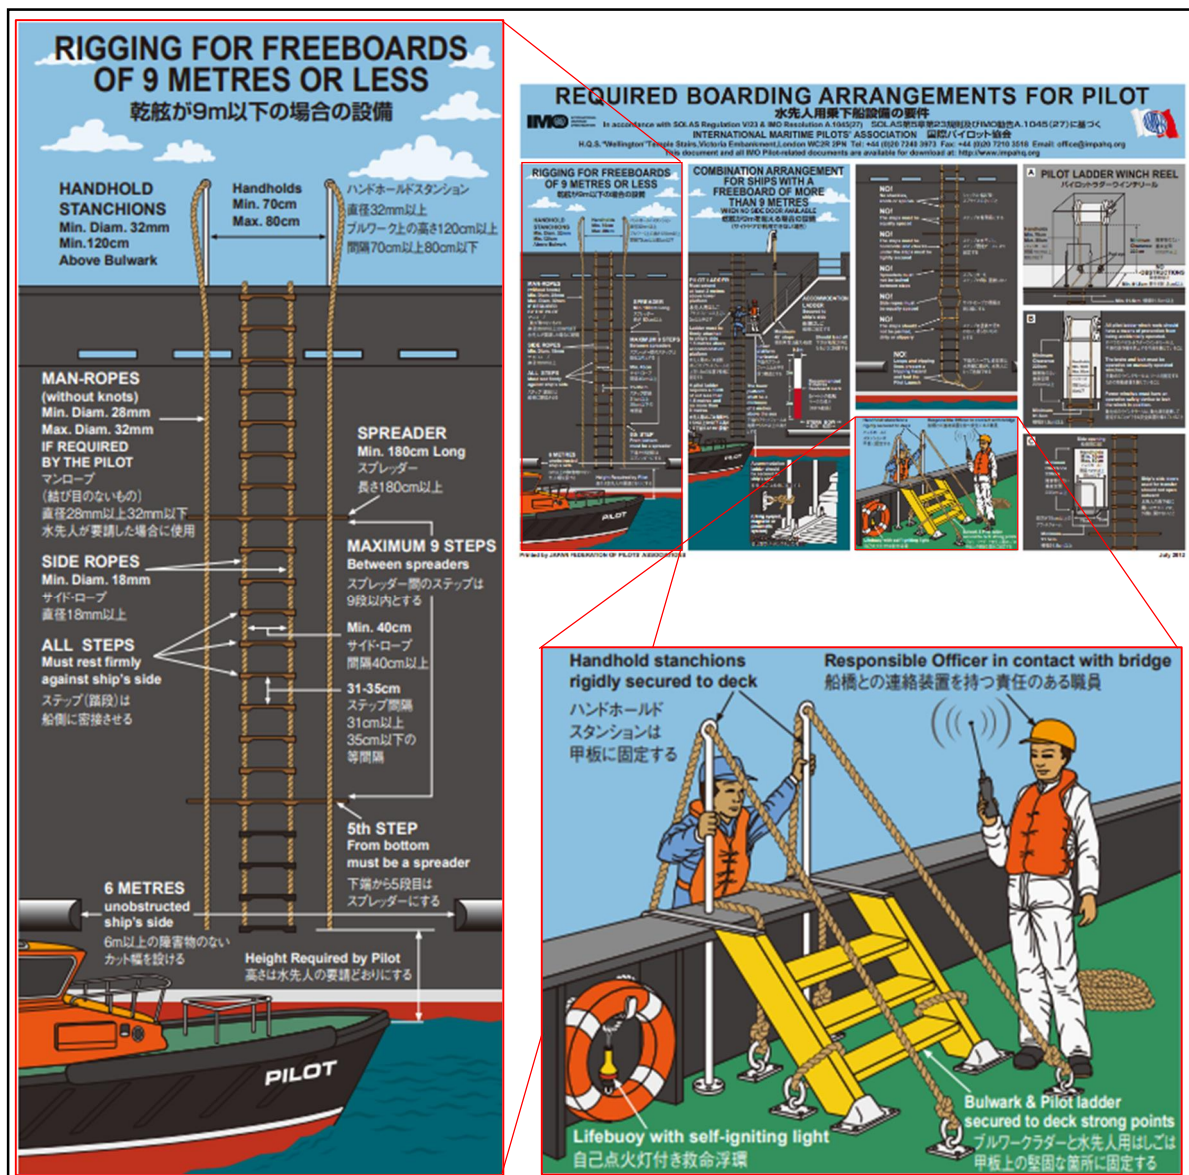
図 2. 1 0 水先人用乗下船設備の要件  
(日本水先人会連合会が作成したポスター)

2.2.1 パイロットラダーの両側のサイド・ロープは、それぞれ、直径18ミリメートル以上の被覆しない2のロープで構成し、かつ、接合箇所がない連続したもので、破断強度は少なくとも24キロニュートンのものとする。2のサイド・ロープは、それぞれ1つの連続したロープとし、その中間点に少なくとも2のサイド・ロープを通すことができる十分な長さのシンブルを取り付けるものとする。

2.2.2 サイド・ロープは、マニラ麻又は主管庁がこれと同等と認める強さ、耐久性、伸長性及び把握特性を有し、化学的に変質しない材料のものを使用する。
