船舶事故調査報告書

令和6年12月18日

運輸安全委員会（海事専門部会）議決

| 事故の概要 | 漁船第七海運丸 ^{かいうん} は、たこ箱漁の操業中、船長が負傷した。 |

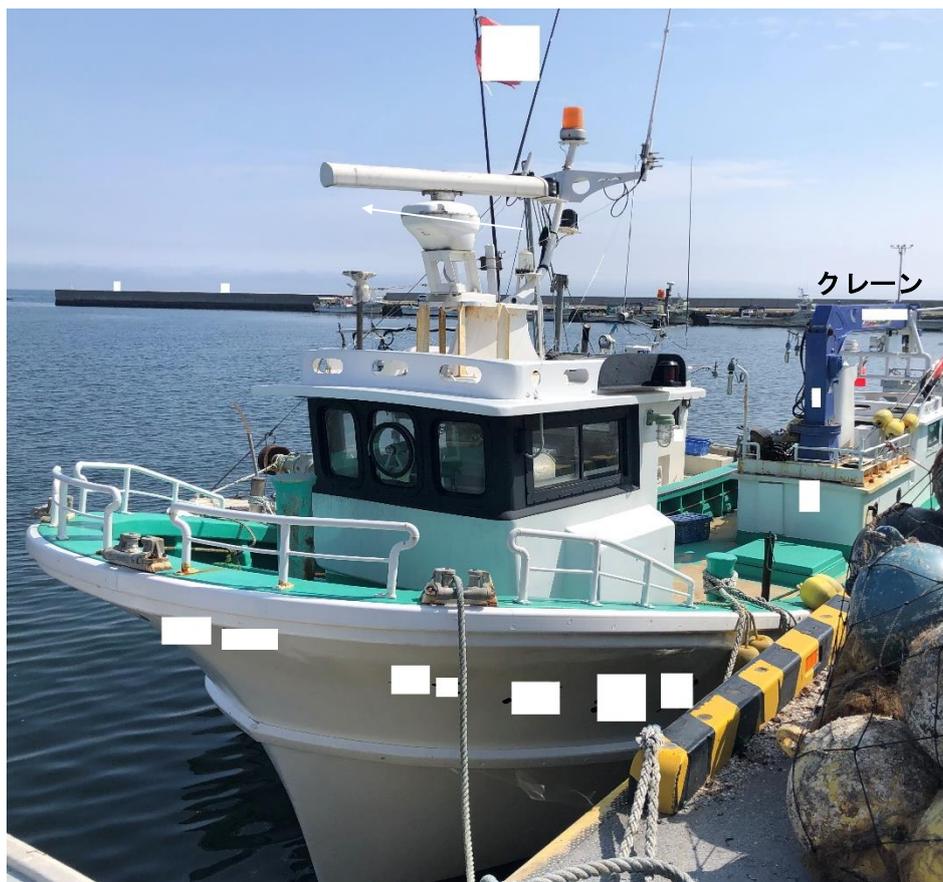
写真1 本船の状況（船首方より）

船長は、右舷船首部に装備された鼓形状の油圧式ドラム（以下「本件ドラム」という。）の船尾側至近に立ち、引き寄せた瀬縄を本件ドラムに掛けて、機側の操作レバーを操作し、船内に漁具を取り込む方向に本件ドラムを回転させて、本件漁具の引揚げを始めた。（図3参照）

| <p>再発防止策</p> | <p>今後の同種事故等の再発防止に役立つ事項として、次のことが考えられる。</p> <ul style="list-style-type: none"> ・ドラム等の漁労機器を使用して作業を行う者は、作業中の手元から目を離さず、ロープが指等に絡まないよう細心の注意を払って作業すること。 ・船長は、ドラム等の漁労機器を使用して行う作業において、重大な人身事故が発生するおそれがあるので、作業員に対し、事故防止について定期的な指導を徹底すること。 ・船長は、事故発生等に備え、118番通報を含む緊急時の連絡先を操舵室内に掲示する等して、乗組員に周知すること。また、事故が発生した際は、速やかに海上保安庁に通報するよう指導すること。 ・ドラム等の漁労機器を使用して作業を行う者は、作業に支障がない範囲で回転速度を抑えて使用することが望ましい。 |
