## 船舶事故調査報告書

令和6年12月18日  
 運輸安全委員会（海事専門部会）議決  
 委員 伊藤 裕 康（部会長）  
 委員 上野 道 雄  
 委員 岡本 満喜子

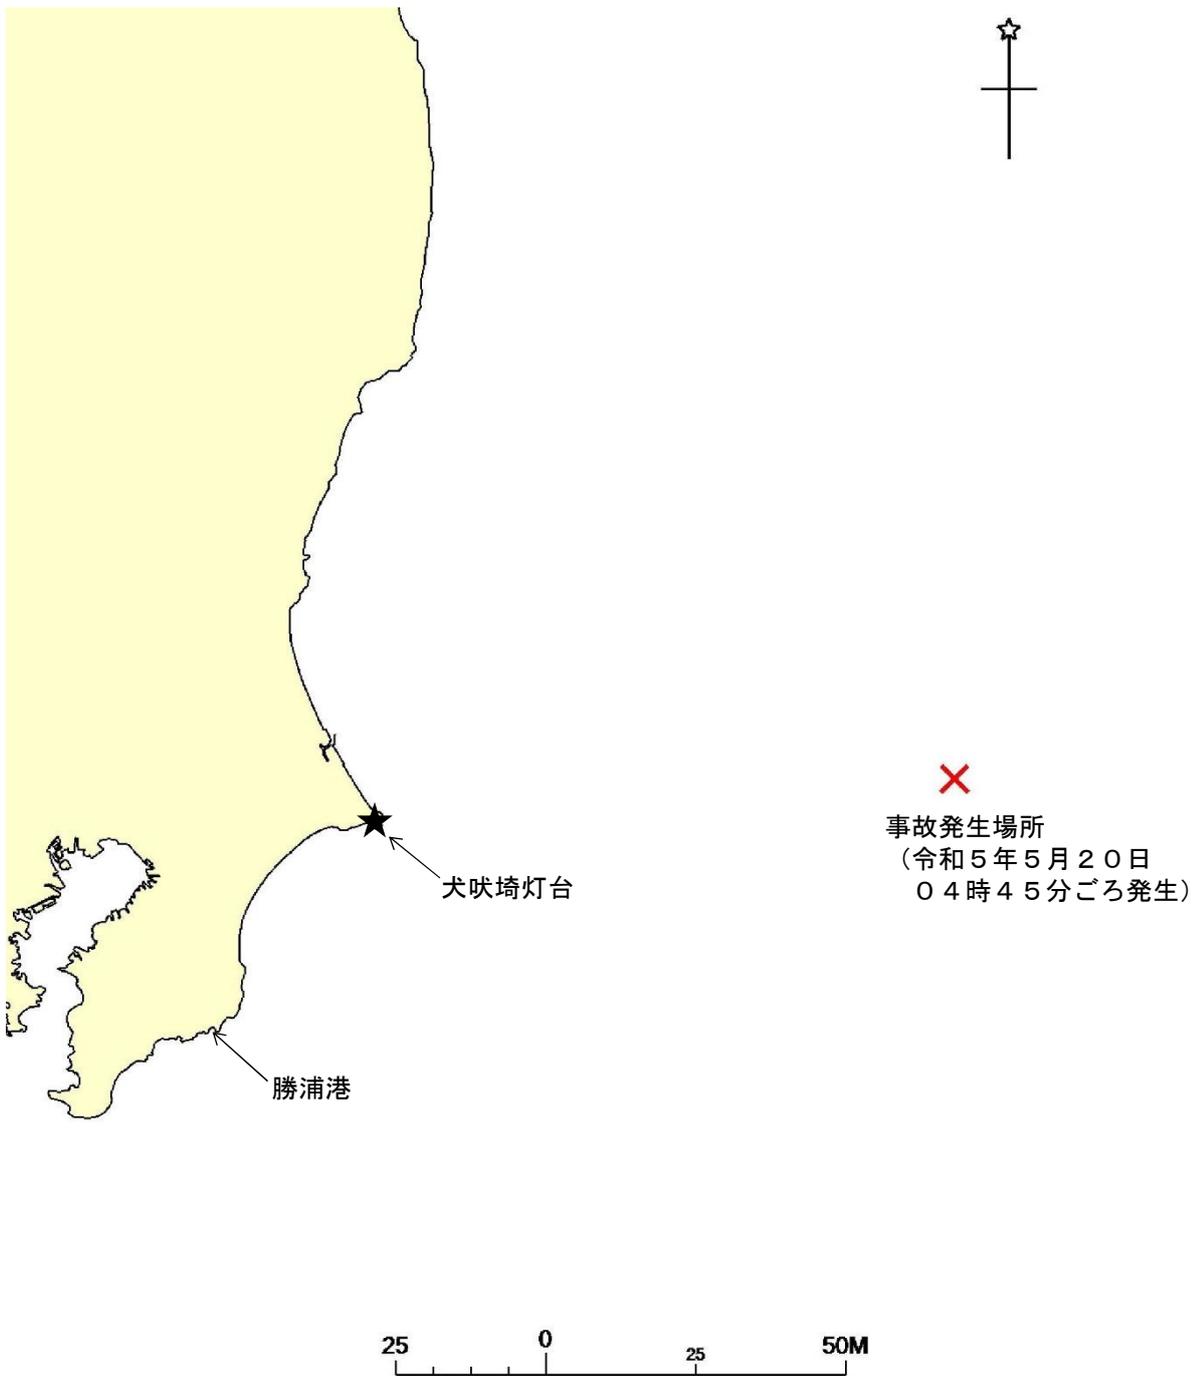
付図1 事故発生場所概略図

<b>事故種類</b>	乗組員死亡
<b>発生日時</b>	令和5年5月20日 04時45分ごろ
<b>発生場所</b>	千葉県銚子市犬吠埼東方沖 犬吠埼灯台から真方位085° 93.8海里（M）付近 （概位 北緯35° 50.0′ 東経142° 47.0′）
<b>事故の概要</b>	漁船第八十八 <sup>ひくどく</sup> 福德丸は、操業中、甲板員1人が海中に転落して死亡した。
<b>事故調査の経過</b>	令和5年7月20日、本事故の調査を担当する主管調査官（横浜事務所）ほか1人の地方事故調査官を指名した。 原因関係者から意見聴取を行った。
<b>事実情報</b> 船種船名、総トン数 船舶番号、船舶所有者等 L×B×D、船質 機関、出力、進水等	漁船 第八十八福德丸、119トン 134407、有限会社福德水産（A社） 29.70m（Lr）×5.69m×2.48m、FRP ディーゼル機関、720kW、平成8年1月 （写真1 参照） <div style="text-align: center;">
