# 船舶事故調査報告書

事故種類	転覆
発生日時	不明（令和5年9月18日 21時30分ごろ～19日 06時15分ごろの間）（死亡推定時刻：9月18日 22時ごろ（医師の検案による死亡推定時刻））
発生場所	三重県鳥羽市神島漁港 神島灯台から真方位302° 720m付近 （概位 北緯34° 33.1′ 東経136° 58.8′）
事故の概要	小型兼用船 <sup>おかやす</sup> 第三岡安丸は、神島漁港に帰航中、転覆した。 第三岡安丸は、船長が死亡し、船首部船底等に擦過傷を生じた。
事故調査の経過	令和5年9月21日、本事故の調査を担当する主管調査官（横浜事務所）ほか1人の地方事故調査官を指名した。 原因関係者からの意見聴取は、本人が本事故で死亡したため、行わなかった。
<b>事実情報</b> 船種船名、総トン数 船舶番号、船舶所有者等 L×B×D、船質 機関、出力、進水等	小型兼用船 第三岡安丸、8.5トン ME2-5695（漁船登録番号）、個人所有 13.18m (Lr) × 3.28m × 1.06m、FRP ディーゼル機関、450kW、平成12年9月3日 第240-52219号（船舶検査済票の番号） （写真1 参照）

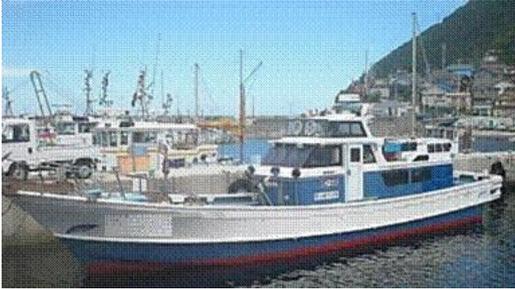
写真1 本船（ホームページから引用）
乗組員等に関する情報	船長 54歳 一級小型船舶操縦士・特殊小型船舶操縦士・特定 免許登録日 平成6年6月9日 免許証交付日 平成30年6月13日 （令和6年6月8日まで有効）
死傷者等	死亡 1人（船長）
