船舶事故調査報告書

令和7年9月10日

運輸安全委員会（海事専門部会）議決

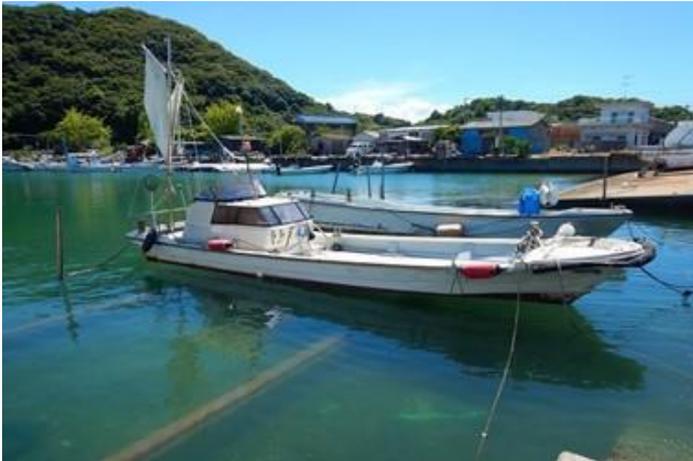
写真1 船体（全景）
乗組員等に関する情報	船長 58歳 二級小型船舶操縦士・特殊小型船舶操縦士・特定 免許登録日 昭和63年1月22日

事故種類	乗揚
発生日時	令和6年6月16日 05時35分頃
発生場所	愛媛県松山市興居島東岸 松山港高浜5号防波堤灯台から真方位309° 1,650m付近 (概位 北緯33°54.2′ 東経132°41.6′)
事故の概要	プレジャーボート栄丸Ⅱは、北北東進中、消波ブロックに乗り揚げた。 栄丸Ⅱは、船長が死亡し、船首部船底外板に亀裂を生じた。
事故調査の経過	令和6年7月18日、本事故の調査を担当する主管調査官（広島事務所）ほか1人の地方事故調査官を指名した。 原因関係者からの意見聴取は、本人が本事故で死亡したため、行わなかった。
事実情報 船種船名、総トン数 船舶番号、船舶所有者等 L×B×D、船質 機関、出力、進水等	プレジャーボート 栄丸Ⅱ、1.7トン EH3-71760（漁船登録番号）、個人所有 7.53m (Lr) × 2.24m × 0.75m、FRP ディーゼル機関、86.05kW、平成3年7月13日 第281-44745号（船舶検査済票の番号） （写真1 参照）
