# 船舶事故調査報告書

令和7年9月10日

| 事故種類 | 衝突（岸壁） |
| 事故の概要 | 旅客フェリーあさひは、着岸操船中、岸壁に衝突した。<br>あさひは、旅客1人が負傷し、右舷船首部防舷材に破損を生じ、また、岸壁は、防舷材に破損を生じた。 |

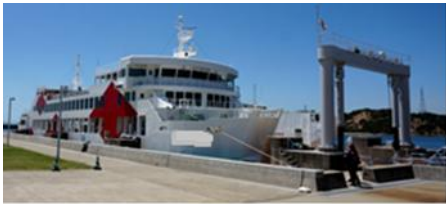
| <b>事実情報</b><br>船種船名、総トン数<br>船舶番号、船舶所有者<br>L×B×D、船質<br>機関、出力、進水等 | 旅客フェリー あさひ、987トン<br>143209、四国汽船株式会社（A社）<br>73.96m×15.00m×3.79m、鋼<br>ディーゼル機関2基、2,648kW（合計）、平成30年1月<br>（写真1 参照）<br> |
