# 船舶事故調査報告書

令和7年10月1日

運輸安全委員会（海事専門部会）議決

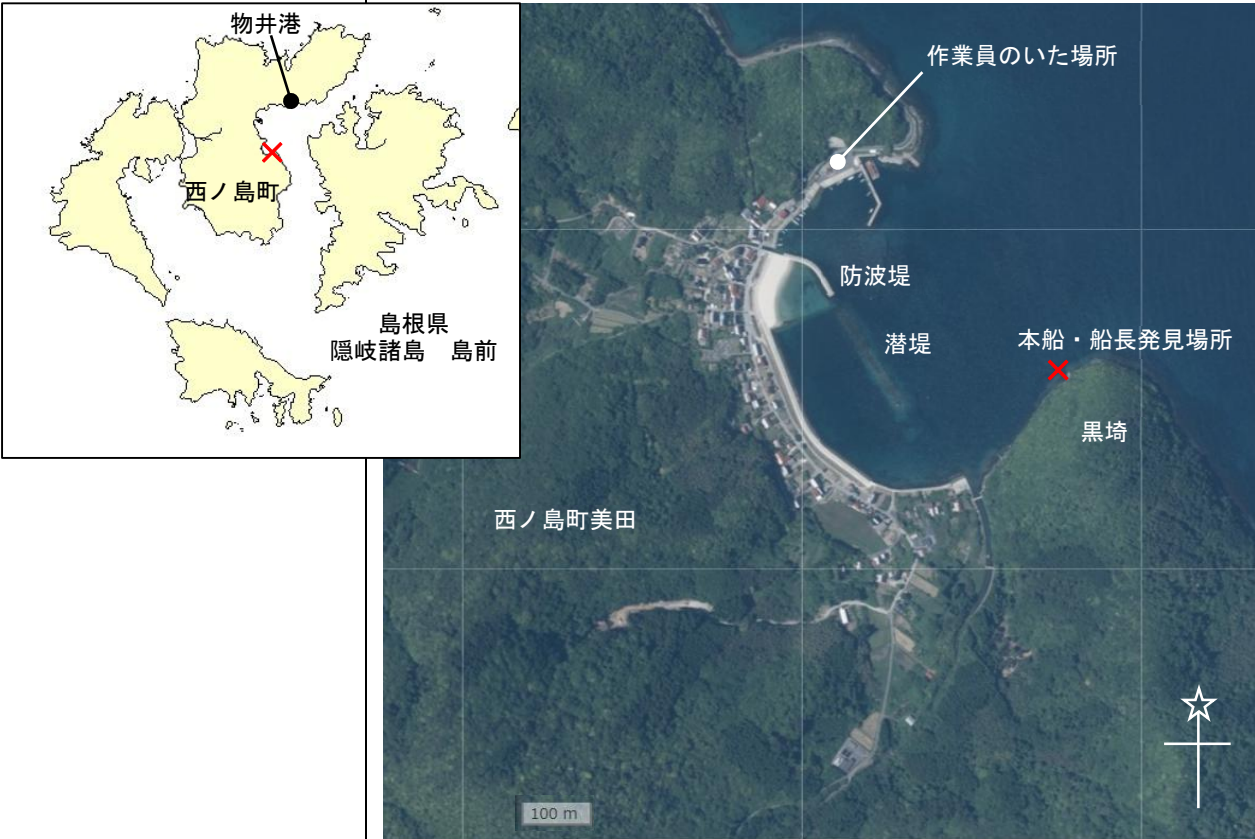
| | <p>図1 事故発生場所概略図<br/>（国土地理院ウェブサイトの地理院地図（写真）を使用）</p> <p>作業員は、知人に連絡し、同人と共に小型船舶で黒埼付近に向かい、クラッチ前進状態のままで、回転するプロペラが岩に当たって異音を出している無人の本船を確認し、船長所属の漁業協同組合（以下「漁協」という。）に連絡した後、12時12分頃118番通報した。</p> |
