# 船舶事故調査報告書

船 種 船 名 ロールオン・ロールオフ貨物船 白虎  
船 舶 番 号 1 4 3 7 8 4  
総 ト ン 数 1 1, 4 5 4 トン

船 種 船 名 ケミカルタンカー ULSAN PIONEER  
I M O 番 号 9 7 3 0 9 6 9  
総 ト ン 数 2, 6 9 6 トン

事 故 種 類 衝突  
発 生 日 時 令和3年5月27日 23時53分38秒頃  
発 生 場 所 愛媛県今治市梶取ノ鼻<sup>かじとり の はな</sup>北北東方沖（来島海峡航路西口付近）  
<sup>いかだいそ</sup>浮磯灯標から真方位285° 1.4海里付近  
（概位 北緯34° 09.1′ 東経132° 54.4′）

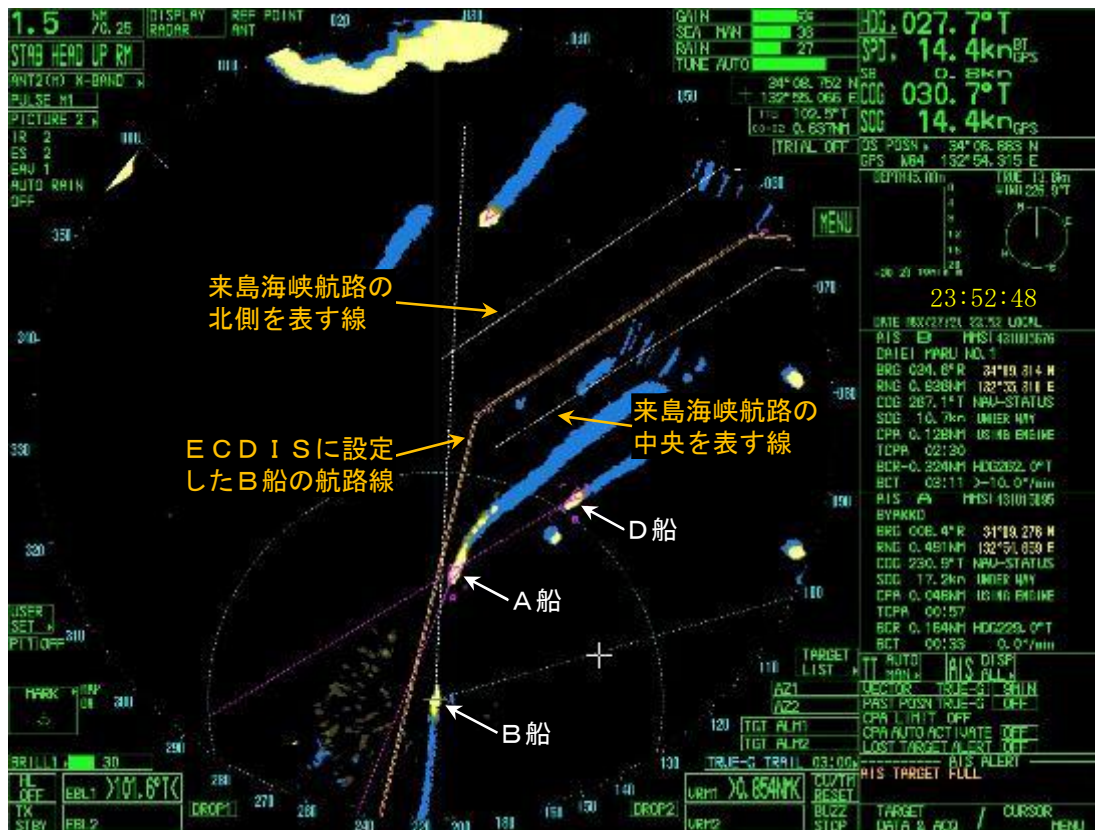
図1 2 B船の2号レーダー映像（23時52分48秒頃）

船長Bは、23時52分42秒頃に独り言のように「なぜあの船は私たちの方を向いているのか? (韓国語)」とつぶやき、続けて同45秒頃に針路020°を指示し、操舵手Bは復唱した。その直後の23時52分49秒頃、船長Bは「あれはどこに向かっていているの? (韓国語)」と言った。(図12参照)

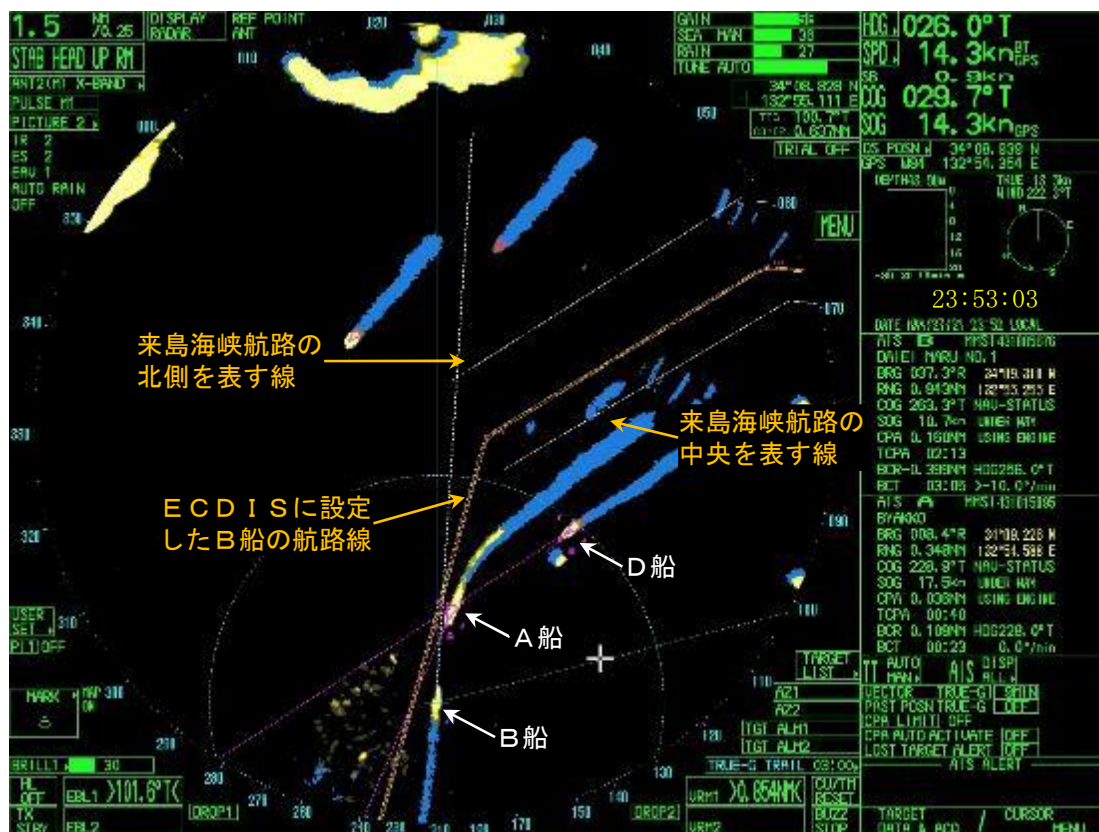
図1 3 B船の2号レーダー映像（23時53分03秒頃）

23時53分頃、船長Bは、A船と衝突すると感じ、慌てていた。航海士B<sub>1</sub>がA船に「Port to Port, Port to Port」と伝えた直後（23時53分07秒頃）、船長Bが「Hard port（左舵一杯）」と叫び、操舵手Bは「Hard port」と復唱した。その後、B船の船橋内では「Port to Port」及び「Hard port」がそれぞれ複数回叫ばれた。（図1 3 参照）

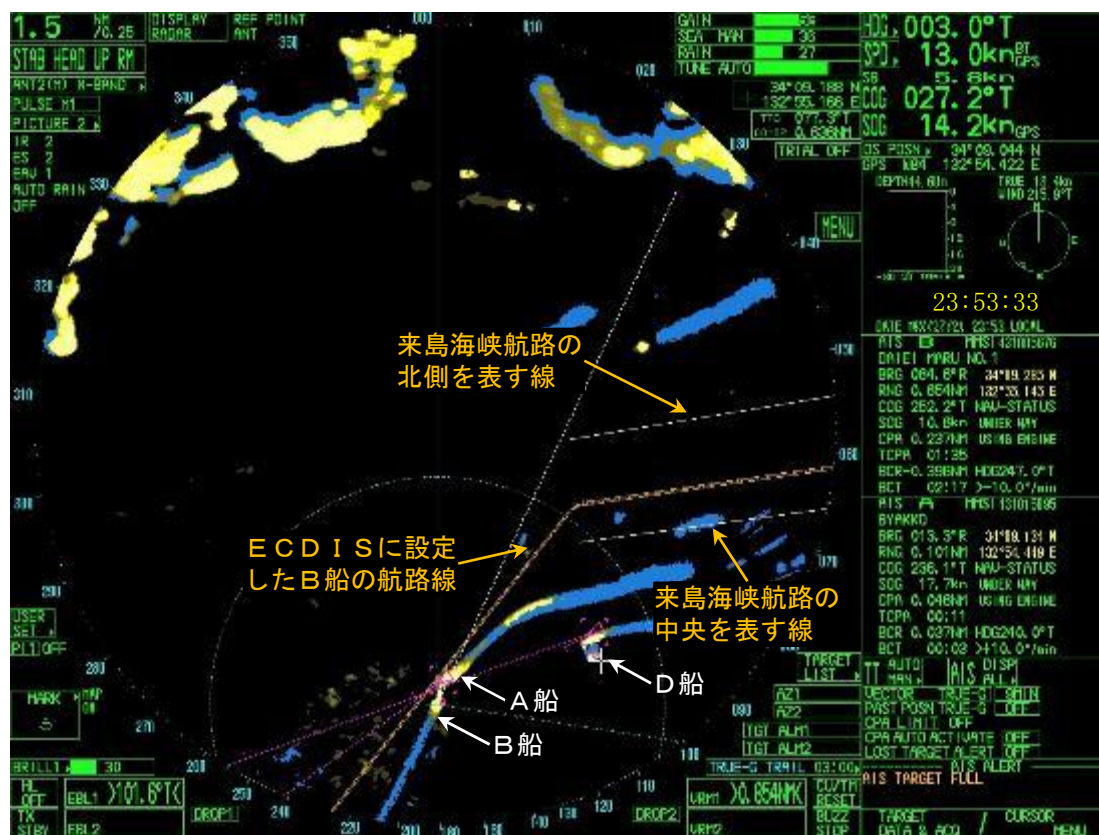
図1 4 B船の2号レーダー映像（23時53分33秒頃）

B船は、23時53分27秒頃から左に急旋回し始め、船長Bは「Full astern（全速後進）」と連呼し、航海士B<sub>1</sub>は「Full astern」と復唱し、その後、船長Bは「Hard starboard（右舵一杯）」と叫んだ。その直後、衝撃音が聞こえた。（図1 4 参照）

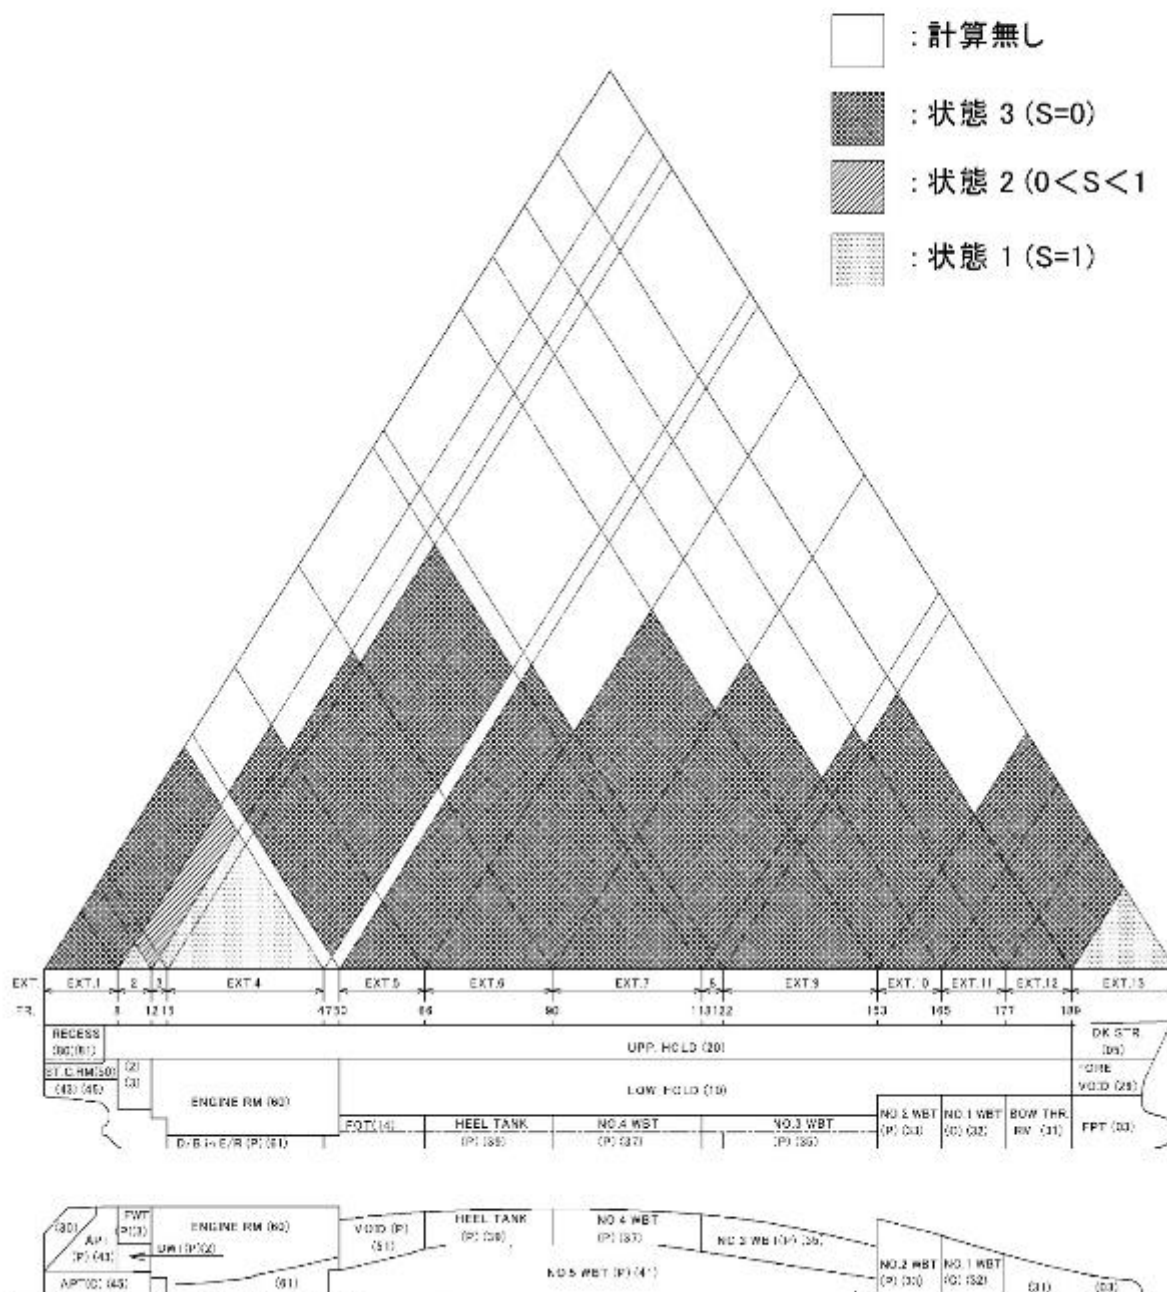
図 1.9 損傷時復原性の計算状態を表した図表 (例)

なお、S値が「0」の場合は、規則に従った計算の結果では沈没すると判断できるとされており、図19で示す例では、船首区画又は機関室等のみが損傷した場合以外、すなわち、車両積載区画等が損傷した場合には、「状態3（S=0）」となり、沈没すると判断できることになる。

のケースを選択し、当該図表に破口を当てはめてみると、「EXT.7」の一区画浸水の範囲に収まってはいるが、「EXT.7」の場合、一区画の浸水であっても、図表の色から「状態3（S=0）」であることから、A船は沈没すると判断できる状態であった。（図28参照）

また、3.1.4 から、船長 A が退船を判断した 5 月 28 日 00 時 01 分頃には、バラストタンクの浸水やラッシングベルトが切れたことによる搭載車両の横移動によって、左舷側に約  $37^{\circ}$  の傾斜となったものと考えられる。損傷制御資料では「・最終平衡角が 30 度以上となる場合。」についても、沈没すると判断できるとされていることから、A 船は沈没すると判断できる状態であった。

したがって、本事故時の状況では、損傷制御する余地はなく、速やかに退船の判断をする必要があったものと考えられる。

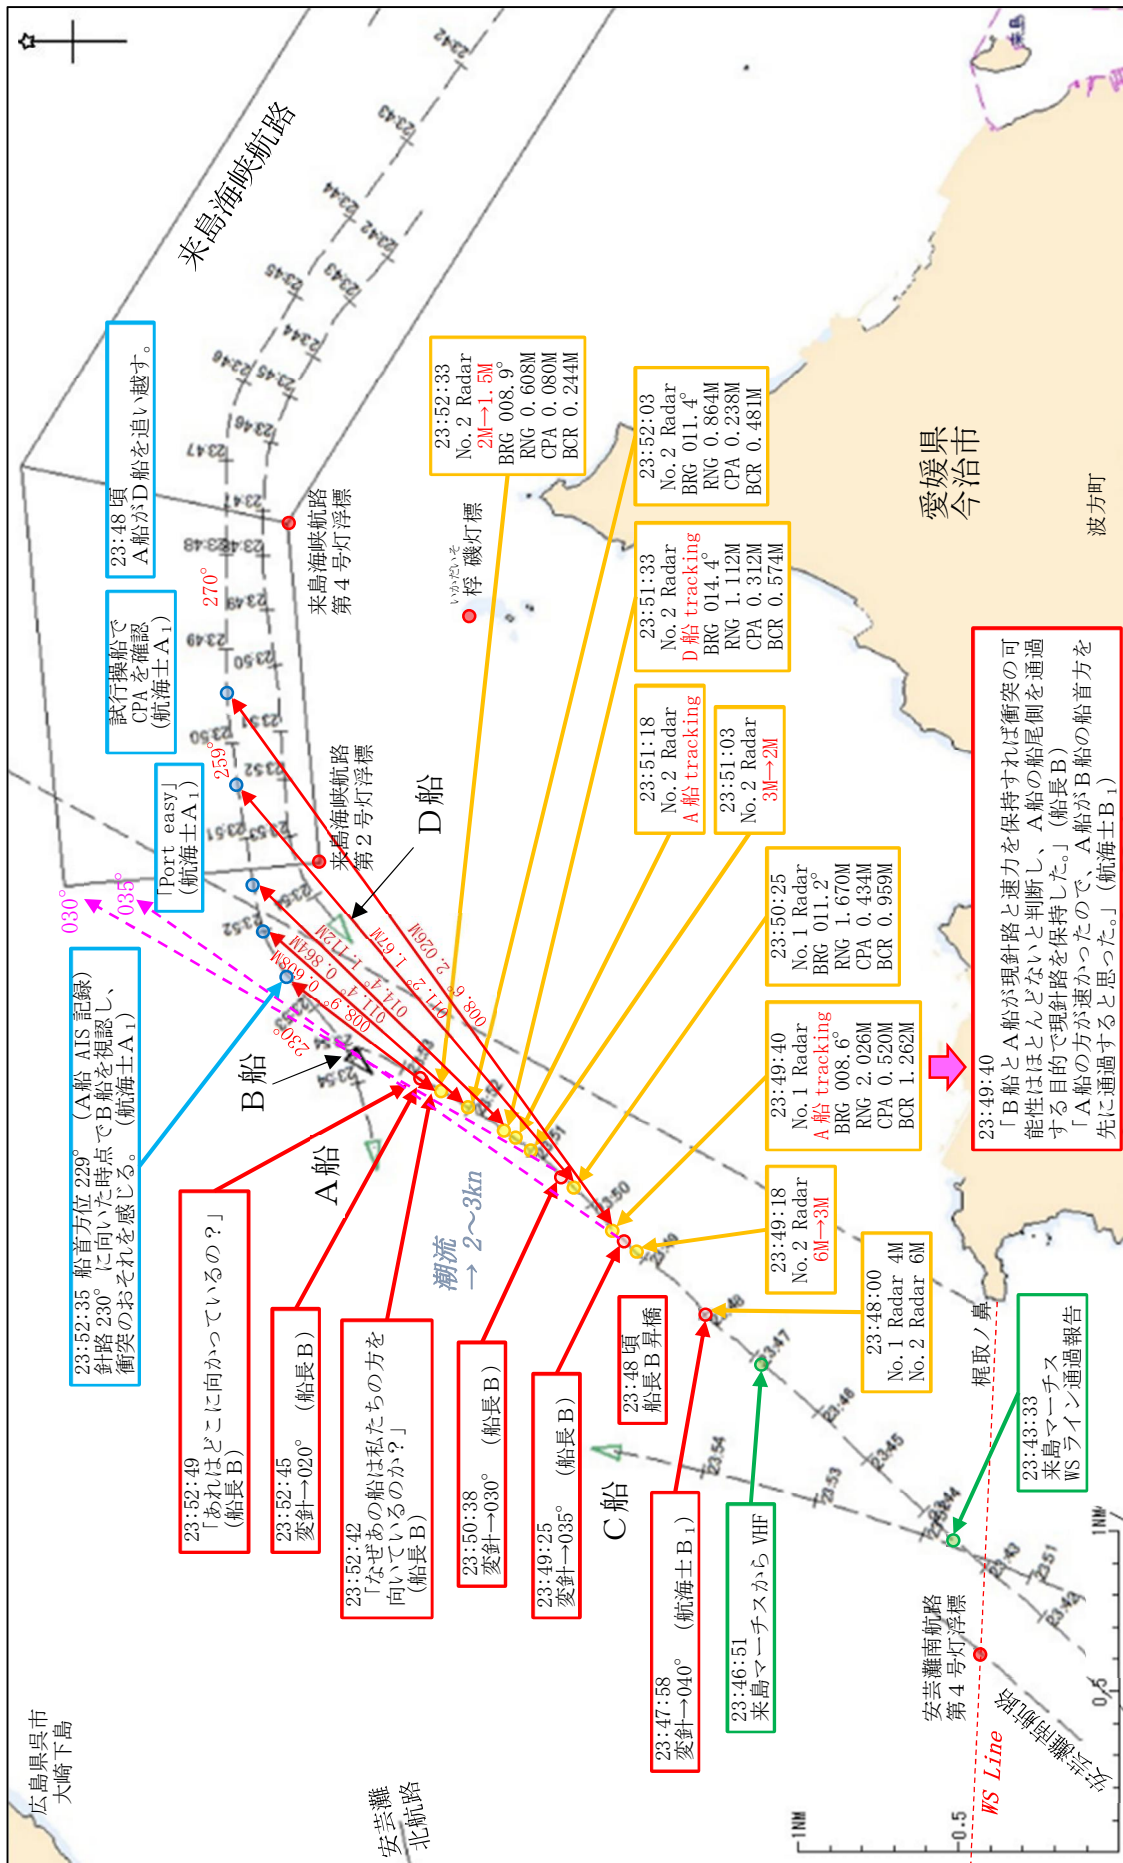
図 2 3 A 船及び B 船の事故発生に至る経過 (23 時 43 分頃～)

- ① B船は、23時43分頃、梶取ノ鼻西方沖のWSラインを通過し、航海士B<sub>1</sub>が来島マーチスへ通報したところ、来島マーチスから来島海峡の潮流は南流であり中水道へ向かうよう連絡を受け、23時46分頃、再度、来島マーチスから中水道へ向かうよう連絡を受けた。
- ② B船は、23時48分頃、船長Bが昇橋し、航海士B<sub>1</sub>から操船指揮を引き継いだ。
- ③ B船は、航海士B<sub>1</sub>が23時48分頃に針路040°、船長Bが、同49分25秒頃に針路035°、同50分38秒頃に針路030°を指示し、来島海峡航路西口の北側に向けて、同49分頃～53分頃にかけて針路約038°から約030°に変針し、速力約14.7knから約14.2knで航行した。
- ④ 23時49分40秒頃、船長Bは、1号レーダーによりA船を捕捉し、B船とA船が現針路と速力を保持すれば衝突の可能性はほとんどないと判断して、A船の船尾側を通過する目的で現針路を保持した。航海士B<sub>1</sub>も、A船の方が速かったので、A船がB船の船首方を先に通過すると思った。
- ⑤ 船長Bは、23時52分42秒頃に独り言のように「なぜあの船は私たちの方を向いているのか？（韓国語）」とつぶやき、続けて同45秒頃に針路020°を指示した。
- ⑥ 23時52分49秒頃、船長Bは「あれはどこに向かっているの？（韓国語）」と言った。
- ⑦ 航海士B<sub>1</sub>は、23時52分50秒頃VHFでA船を呼び出してA船の操船意図を尋ねるものの回答が得られず、同53分03秒頃A船に対し「Port to Port」と伝え、その直後、船長Bは「Hard Port」を指示した。
- ⑧ B船は、23時53分17秒頃～41秒頃にかけて針路約029°から約022°（船首方位は、021°から335°）に左転し、速力約14.3knから約13.6knで航行した。
- ⑨ B船は、23時53分38秒頃、約13.6knで左転中にA船と衝突した。

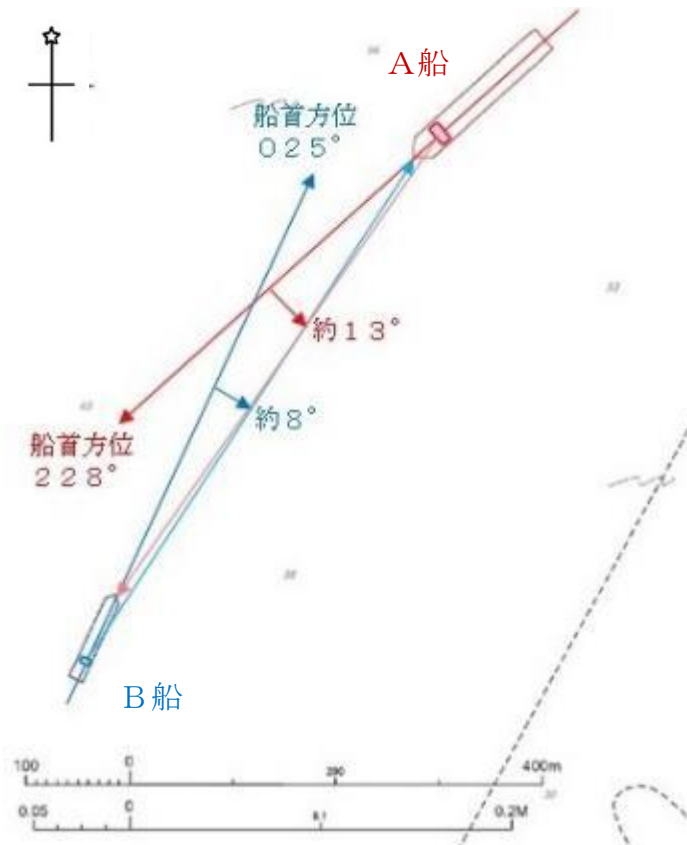
図26 衝突直前(23時53分頃)のA船及びB船の見合い関係

- b A船及びB船のAIS記録並びにB船のVDR記録によれば、23時53分頃の両船の位置関係は、図26のとおりであった。A船の船首方位が $228^{\circ}$ 及びB船の船首方位が $025^{\circ}$ 、A船がB船の船首を左舷船首方約 $13^{\circ}$ に、B船がA船の船首を右舷船首方約 $8^{\circ}$ に見る位置関係であった。(図26参照)

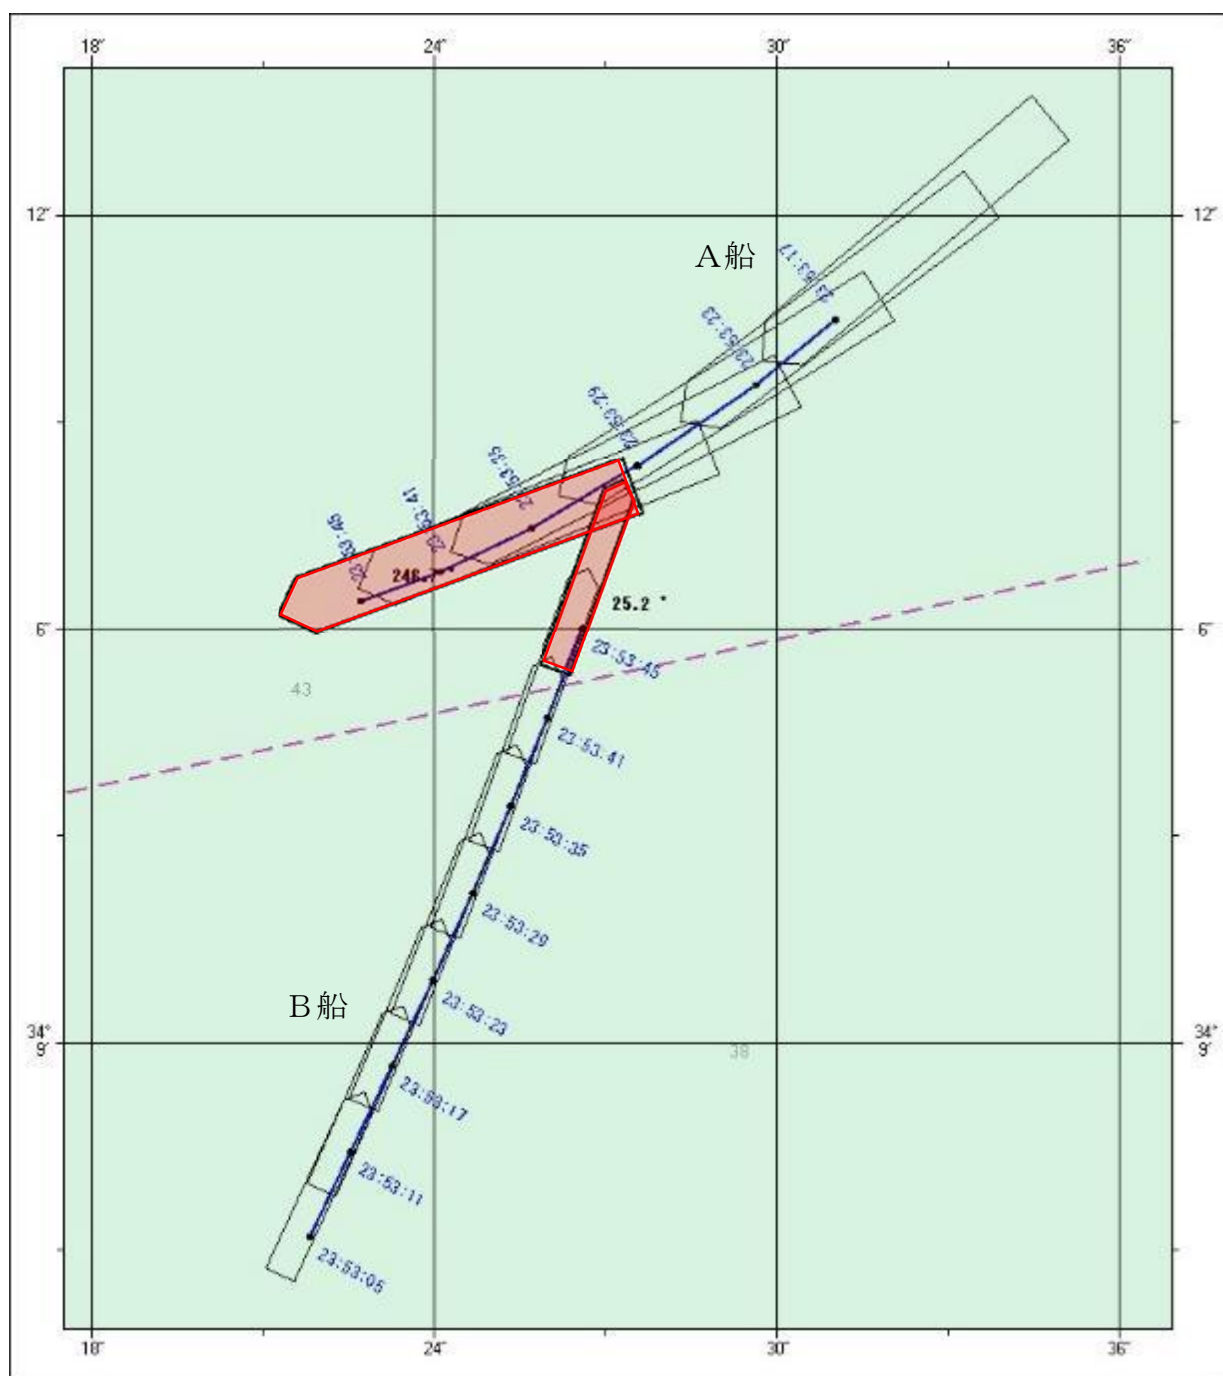
図 2 7 (仮定) 衝突直前に B 船が左転せず進んだ場合の両船の航跡

仮に、船長Bが「Hard port」を指示せず、23時52分45秒頃に船長Bが指示した針路020°に基づいてB船が進んだとした場合、A船及びB船の位置関係がどのように変化するかについてシミュレーションを行ったところ、その結果は図27のとおりであった。（A船については、航海士A<sub>1</sub>がB船からVHFで呼ばれる前に「右転しなければB船を避けられないと思い、右転しようと思った」と口述しており、A船はいずれにしても右転したものと考えられることから本事故当時の航跡とし、B船については、B船の類似の動きとして、船長Bが（針路035°から）針路030°に変針した際の回頭角速度及び斜航角を参考に、23時53分05秒（船首方位025°）から船首方位020°に達するまで船位を進め、その後はそれを保持するよう同53分45秒頃までB船を進めた場合の航跡を求めたものである。）

- ⑤ 3.2.3(2)⑦において仮定したようにB船が進んだ場合、図27に示すように、A船の船体中央部への衝突は避けられたが、A船の船尾部に衝突した可能性が考えられる。したがって、船長Bの「Hard port」の指示によりB船が左転しなくても、衝突自体は避けられなかった可能性が考えられる。
- ⑥ 図27の状況から更に仮定を進め、B船が左転しないだけでなく、航海士B<sub>1</sub>がA船に「Port to Port」と伝えた頃又は船長が「Hard port」を指示した頃に、B船が「Port to Port」になるように右転していたならば、衝突を回避することができた可能性があると考えられる。

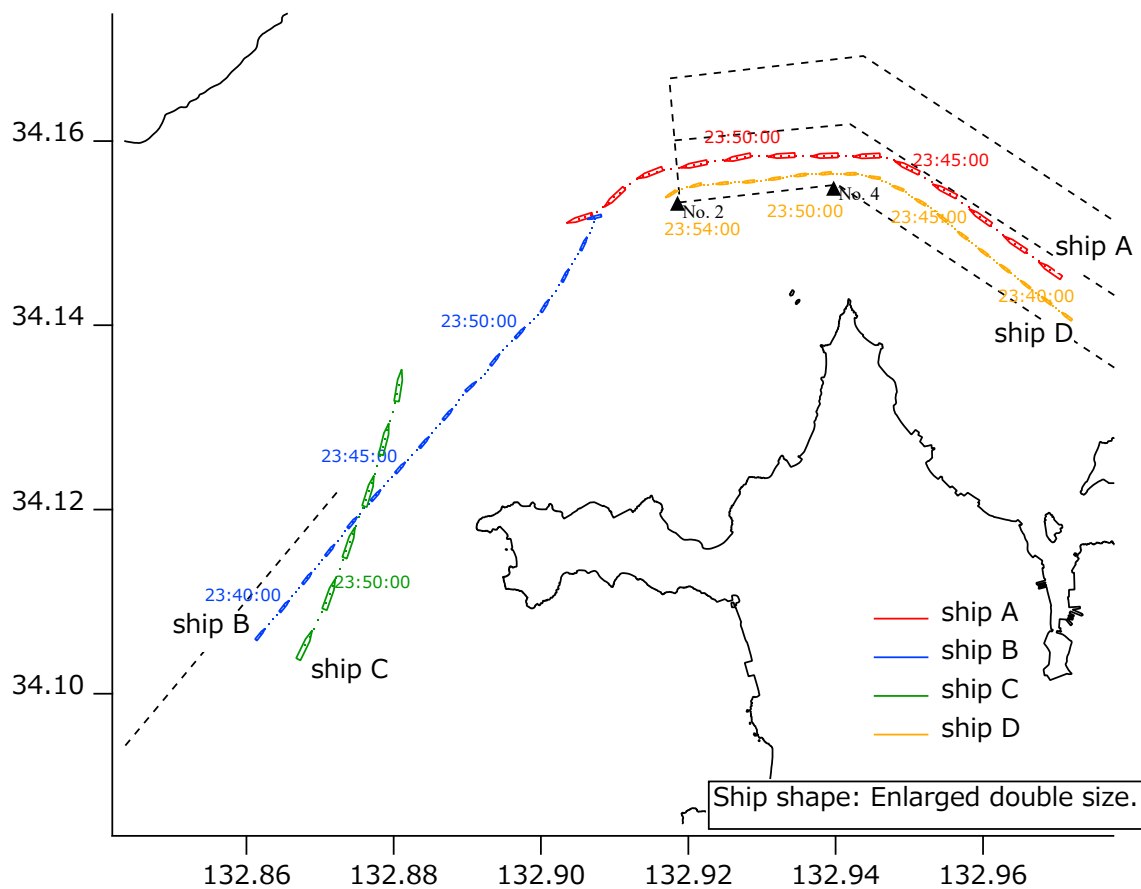
図 3.1 事故前後の航跡図

図 3.1 は、衝突した A 船および B 船の他、周囲を航行していた C 船および D 船の航跡図である。

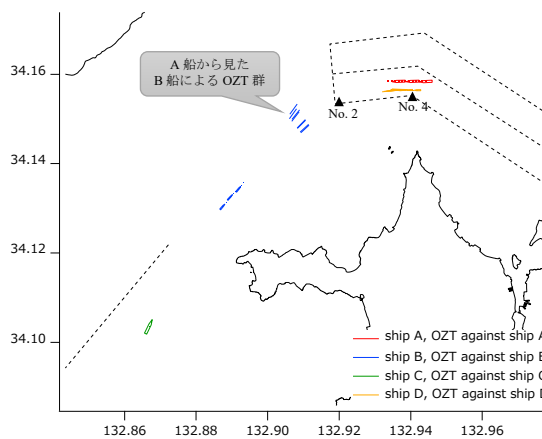
(c) (Timespan 3)23:47-23:48 頃

図 3.2 (c)より、A 船は、23:47 頃、初めて B 船との OZT と遭遇し、衝突まで継続して B 船との OZT に遭遇していた。B 船の OZT に関する衝突危険性評価は 4.3 節を参照されたい。図 3.2 (e)より、A 船が来島海峡航路を出た 23:51 頃、A 船は初めて C 船との OZT に遭遇し、その後も継続して C 船との OZT に遭遇していた。図 3.2 (e)について観察すると、A 船は来島海峡航路の出口で B 船と C 船による OZT と遭遇していたことがわかる。C 船による OZT

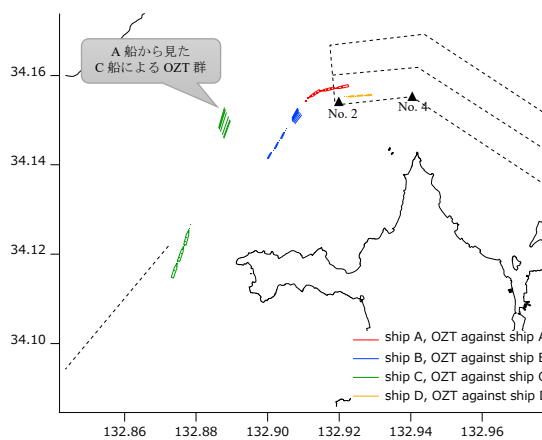
(e) (Timespan 5)23:51-23:52 頃

○ZTについて、A船は、来島海峡航路を出た23時51分頃からC船との○ZTに遭遇している。航海士A<sub>1</sub>は、「同(来島海峡)航路西口を出航したままの針路で進むと、B船の後ろから来ているC船とも近寄りそうになると思った」としてC船を気にする口述をしており、C船との○ZT(別添1(図3.2(e)))が示す危険性と一致している。一方、A船は、23時47分頃からB船との○ZTに遭遇(別添1(図3.2(c)))しており、A船が来島海峡航路を出航する頃、A船の左舷前方にA船から見たB船による

は、B 船との OZT よりも遠方であり、また B 船による OZT との間に A 船が可航できると考えられる距離があったと考えられるが、C 船による OZT が A 船の航行に及ぼす影響はなかったとまでは言えないと考えられる。

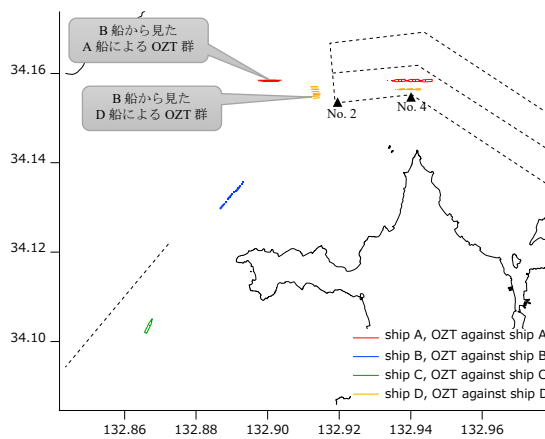
(c) (Timespan 3)23:47-23:48 頃

図 3.3 (c)より, B 船は 23:47 頃に初めて D 船と A 船との OZT に遭遇した．図 3.3 (d)より, A 船が来島海峡航路内を航行していた 23:50 頃まで, B 船は A 船と D 船による OZT と遭遇していた．これらの時間帯についてみると, D 船による OZT は B 船の進路上に存在していたこと, B 船の進路左舷側には A 船による OZT が存在していたことから, B 船が来島海峡航路の北側から入航するために取りうる進路を考慮すると, D 船による OZT が B 船の航行に及ぼす影響はなかったとまでは言えないと考えられる．

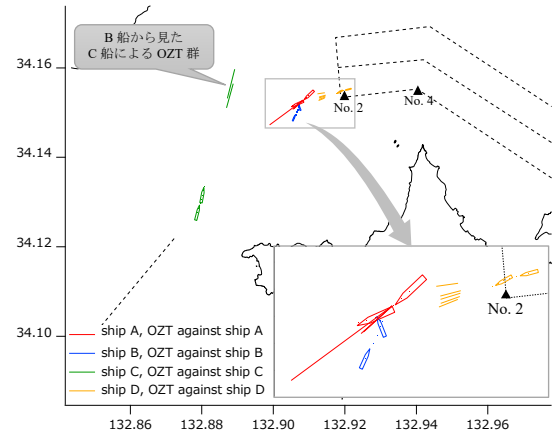
(f) (Timespan 6)23:53-23:54 頃

B 船が C 船による OZT に遭遇した時間は, 図 3.3 (f)より 23:53 頃であり, B 船の航行に影響はほとんどなかったと考えられる．

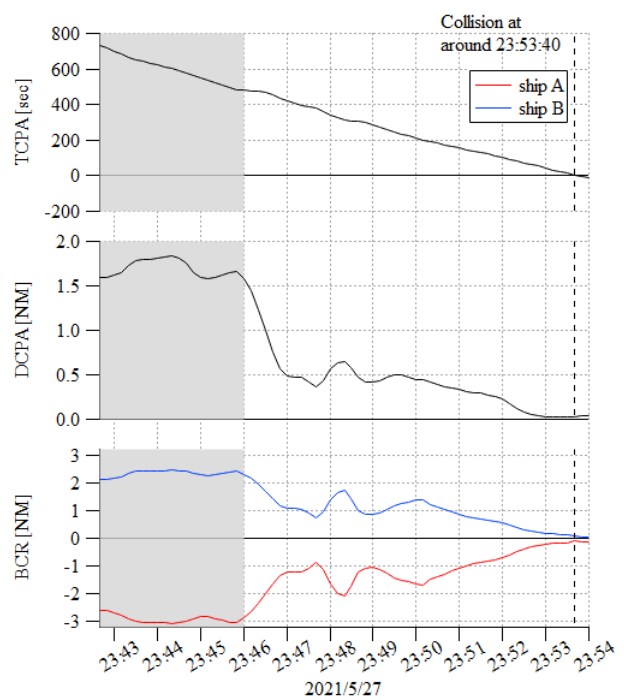
図 4.3 相対状態量の時間変化 (2)

なお、別添1（図4.3）に示すように、BCRは、A船、B船共に23時50分頃までは1.0M以上の距離で、A船の船尾側をB船が、B船の船首側をA船が通航する状況を示していた。また、別添1（3.3）に示すように、B船は、23時47分頃A船とのOZTに遭遇し、23時49～50分頃の間はB船の進路左舷側にA船とのOZTが存在しているが、23時52分10秒頃までは“衝突危険性が低いOZT”であった。

一方、B 船の BCR は正であり、B 船の船首側を A 船が通航する状況であった。BCR は多少の変動はあるものの 23:50 頃以前はおおむね 1.0NM であり、23:50 頃に 1.0NM 以下に減少、23:52 頃に 0.5NM 以下（船首端から約 0.44NM）に減少、23:53 頃には 0.2NM 以下（船首端から約 0.13NM）に減少しており、BCR が継続して減少している状況であった。

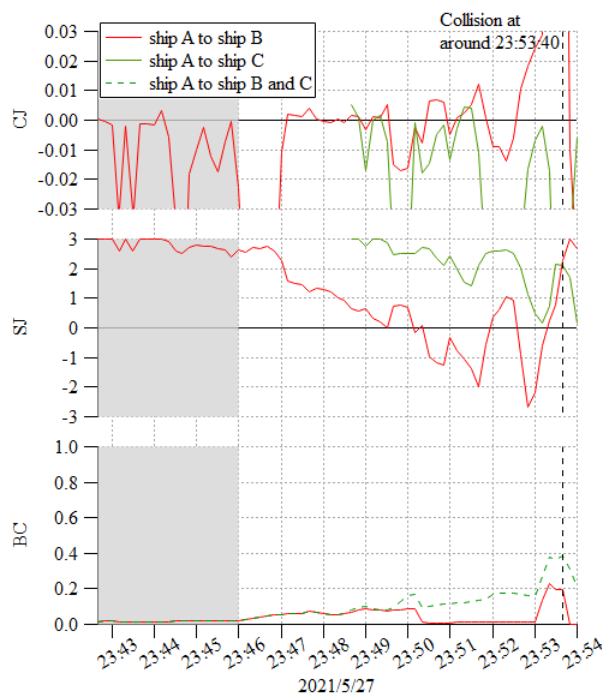
図 4.4 衝突危険度評価指標の時間変化（A 船）

A船について観察する。図4.4よりA船は、B船に対し変動はあるものの23:52頃以降急激に増加していることから衝突の危険性が高まっている状態にあった可能性が考えられる。第三船（C船）に対しては、ほとんどの時間帯において負の値を示していることから、衝突の危険性は小さかった可能性が考えられる。

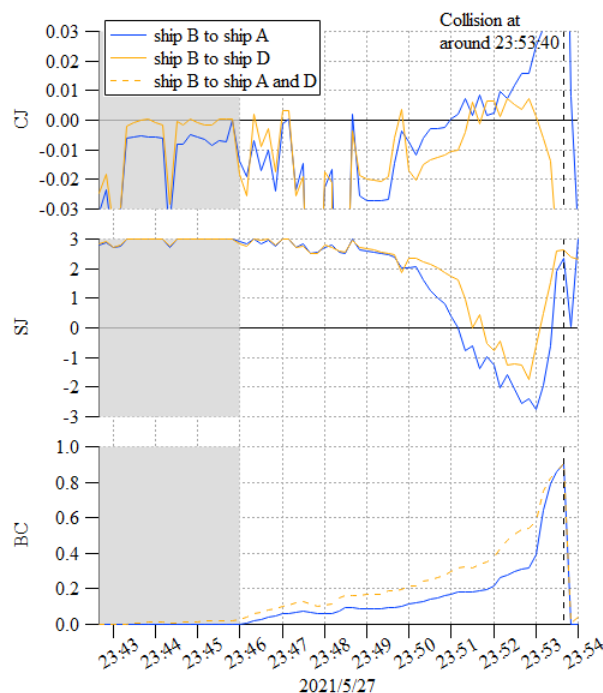
図 4.5 衝突危険度評価指標の時間変化（B 船）

B 船について見る．A 船のみの場合，A 船が第 4 号灯浮標で変針する前の 23:46 頃から継続して値が上昇しており，操船困難度が高まっている状態にあった可能性が考えられる．特に 23:53 直前から急激に値が上昇し，衝突直前には最大で約 0.90 であることから，いかなる操船によってもほとんど回避できない状況に陥っていた可能性が考えられる．第三船（D 船）を考慮した場合も，傾向は A 船のみの場合と同様であるが，23:53 頃以前の時間帯は第三船（D 船）が操船困難度に影響を及ぼした可能性が考えられる．

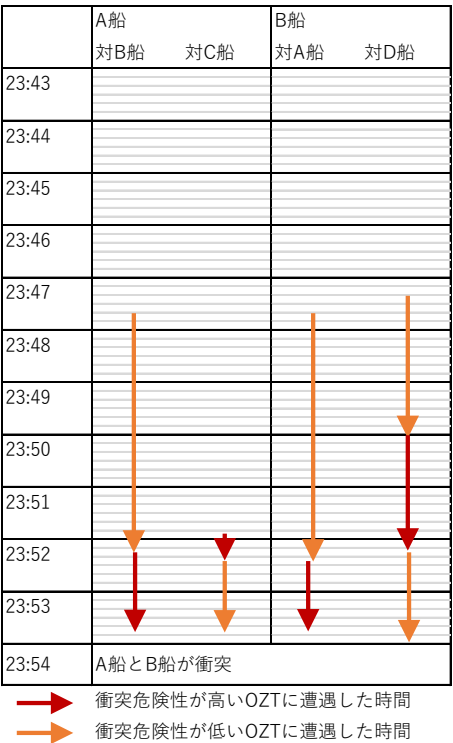
図 4.6 A 船および B 船が遭遇した OZT の危険性とタイムライン

図 3.2 と合わせて A 船について観察する．A 船は，23:47:40 頃以降 B 船との OZT に遭遇しており，23:52:00 頃までは A 船の船首からの少し左舷側で衝突危険性が低い OZT に遭遇している．A 船の航路出口での変針（図 4.1）により，23:53:30 頃まで A 船のほぼ正面で衝突危険性が高い OZT に遭遇している．このことから，A 船は OZT に初めて遭遇した時間から船首正面に近い進路に OZT が存在しており，その余裕時間は徐々に短くなっている状況にあったと考えられる．特に 23:52:00 頃以降は，衝突の危険性が極めて高い状況にあった可能性が考えられる．なお，

第三船（C 船）に対しては、23:51:50 頃に初めて OZT に遭遇しており、23:52:10 頃までは衝突危険性が高い OZT との遭遇であるが、図 3.2 から OZT の位置は B 船の OZT よりも遠方であることから、B 船に対する衝突もしくは異常接近までの余裕時間よりも比較的余裕はあった可能性が考えられる。それ以降 23:53:30 頃までは、A 船が来島海峡航路を出た後の変針により衝突危険性が低い OZT になっている。

図 3.3 と合わせて B 船について見る。B 船は、23:47:40 頃以降 A 船との OZT に遭遇しており、23:52:10 頃までは B 船の船首の左舷側で衝突危険性が低い OZT に遭遇している。A 船の航路出口での約 30° の変針と B 船の少しずつの変針により、23:52:10 頃から 23:53:30 頃まで B 船のほぼ正面で衝突危険性が高い OZT に遭遇している。B 船は、OZT に初めて遭遇した時間から徐々に OZT の位置が B 船の進路に近づくとともに、余裕時間が徐々に短くなっている状況にあったと考えられる。特に 23:52:10 頃以降は、衝突の危険性が極めて高い状況にあった可能性が考えられる。

第三船（D 船）に対しては、23:47:20 頃に初めて OZT に遭遇しており、23:49:50 頃までは衝突危険性が低い OZT に、23:50:00 頃から 23:52:00 頃までは衝突危険性が高い OZT に、それ以降 23:53:40 頃までは再び衝突危険性が低い OZT に遭遇している。しかしながら、図 3.3 から 23:50 頃以降は、OZT の位置は A 船の OZT よりも遠方であることから、A 船に対する衝突もしくは異常接近までの余裕時間よりも比較的余裕はあった可能性が考えられる。

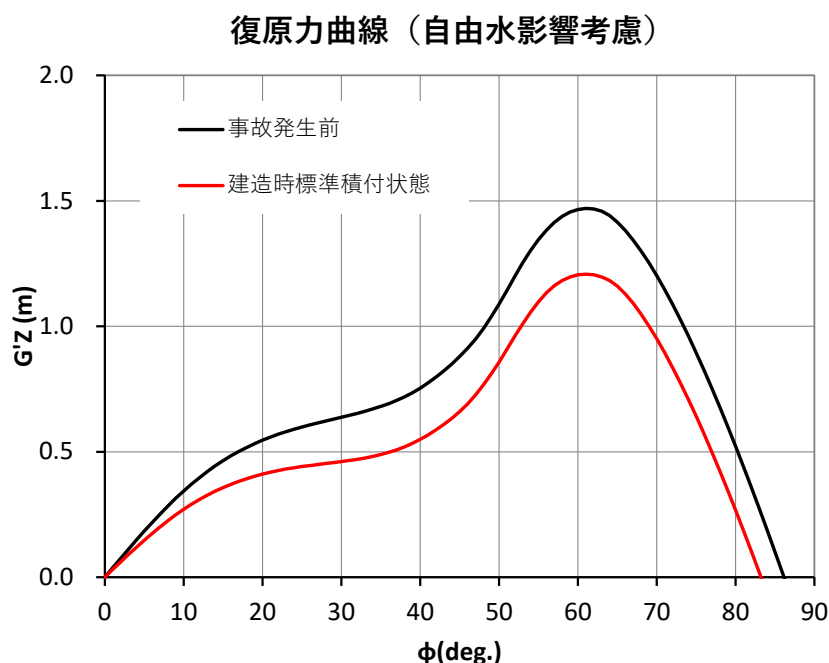
図 1.1.1 復原力曲線（事故発生前及び建造時標準積付状態）

図 1.1.1 及び表 1.1.2 には参考のため、復原性資料に記載された建造時標準積付状態の計算結果も示している。これらの図表から事故発生前の本船は、建造時に復原性能が確認された標準積付状態に比べて、初期復原力（ $G'M$ ）、大傾斜での復原力（ $G'Z$ ）とも良好であったと推測されることが分かる。

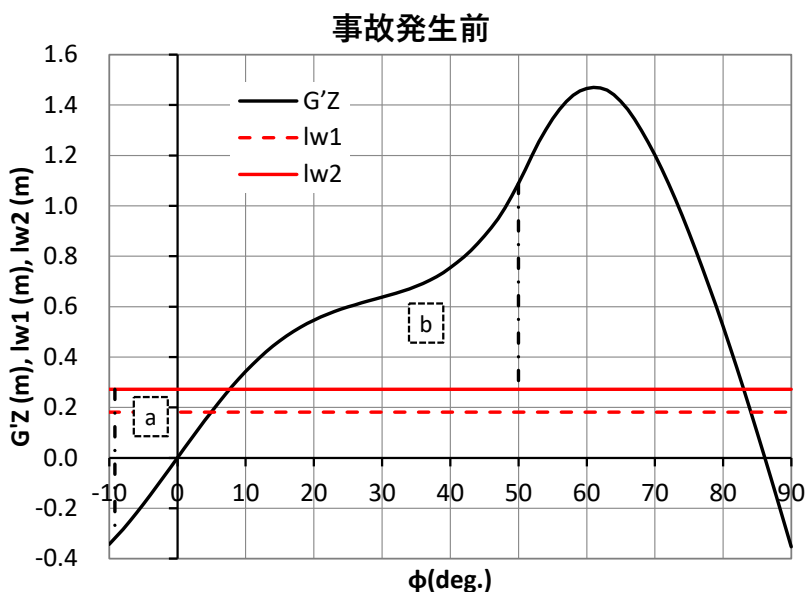
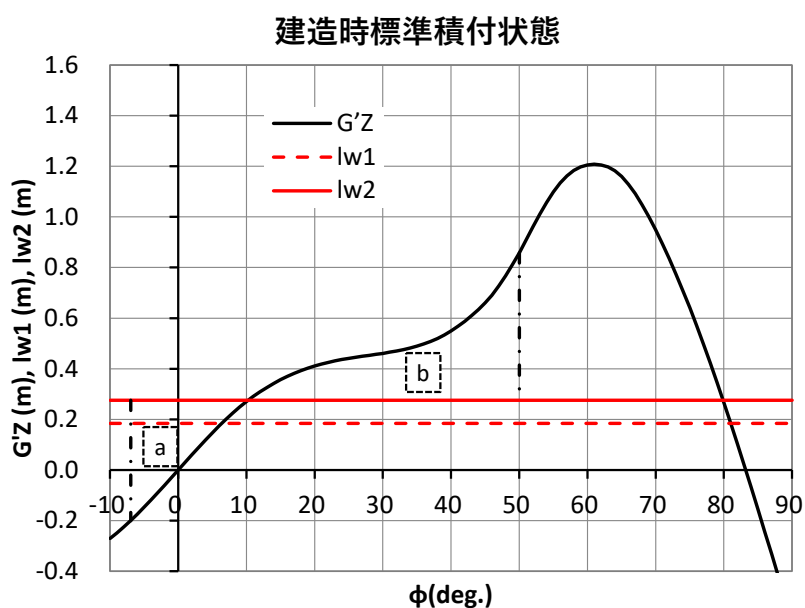
表 1.2.1, 図 1.2.1 及び図 1.2.2 から、本船は事故発生前の状態で、①復原性基準に適合していたこと、②建造時に検討された標準積付状態の出港時に比較して復原性能が良好であったと考えられることが分かる。

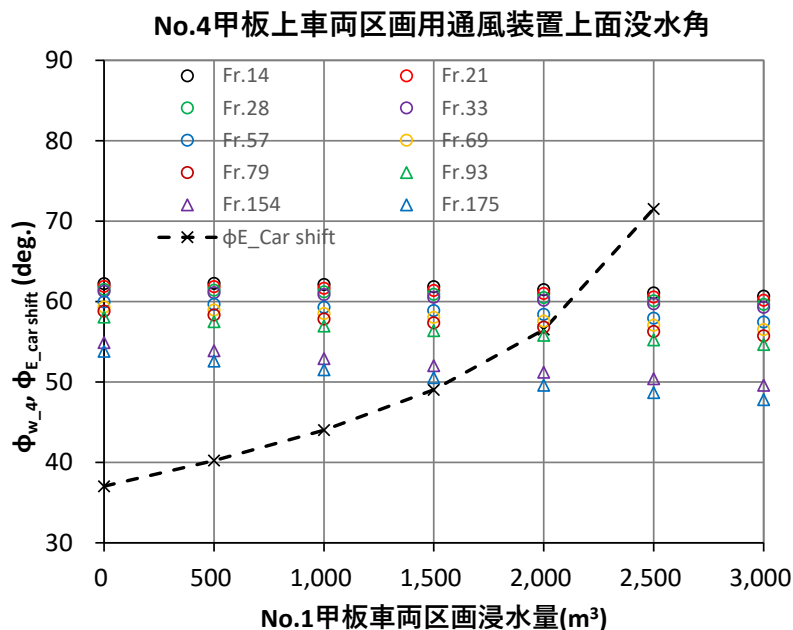
2.2.3 節(2)において、衝突により左舷側船体中央付近の船側外板の破口周辺の No.1 甲板も損傷したと想定し、その損傷から No.1 甲板車両区画への浸水量をパラメータとした浸水の間段階における検討を行った状態について、No.4 甲板上に設置された通風装置上面の没水角 ( $\phi_{w\_4}$ ) を計算した結果を図 2.3.1 に示す。通風装置は No.4 甲板上の両舷側付近の広い範囲に分散して設置されているので、図 2.3.1 にはフレーム番号 Fr.14~Fr.175 (Fr.14 が船尾側、Fr.175 が船首側) までの代表的な 10 個の位置の通風装置について、その上面の没水角を示した。また、比較のため、図中には各浸水状態の復原力と傾斜モーメントが準静的に釣り合う船体傾斜角 ( $\phi_{E\_car shift}$ ) も示した。

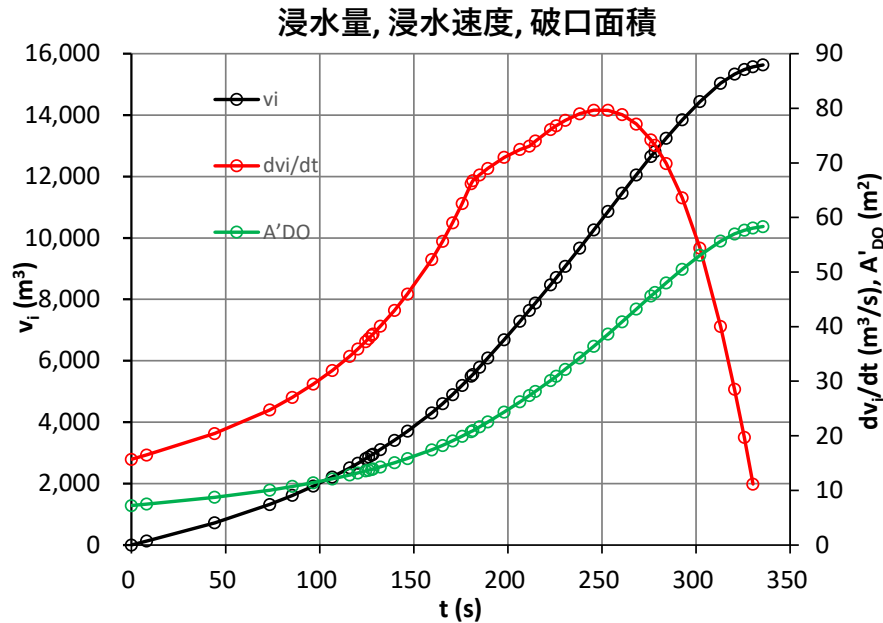
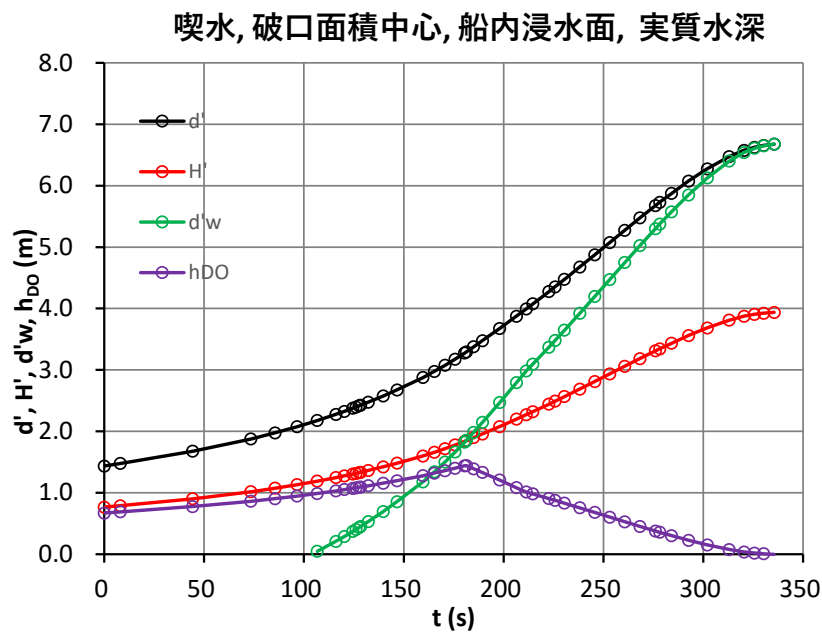
本船は衝突直後から傾斜し始めたとのことで、船内への浸水状況は、船内浸水に伴うトリム、ヒールの変化はなく、船体は一様に沈下すると仮定した図 A1.1 及び図 A1.2 に示した状況と異なることが想定される。しかしながら、衝突により発生した船側外板の破口による船内浸水は、船長が退船を判断した時点（衝突発生約 7 分後）までに平衡状態となり、浸水量は事故発生前の排水量を超える大規模な浸水であった可能性はあると考えられる。

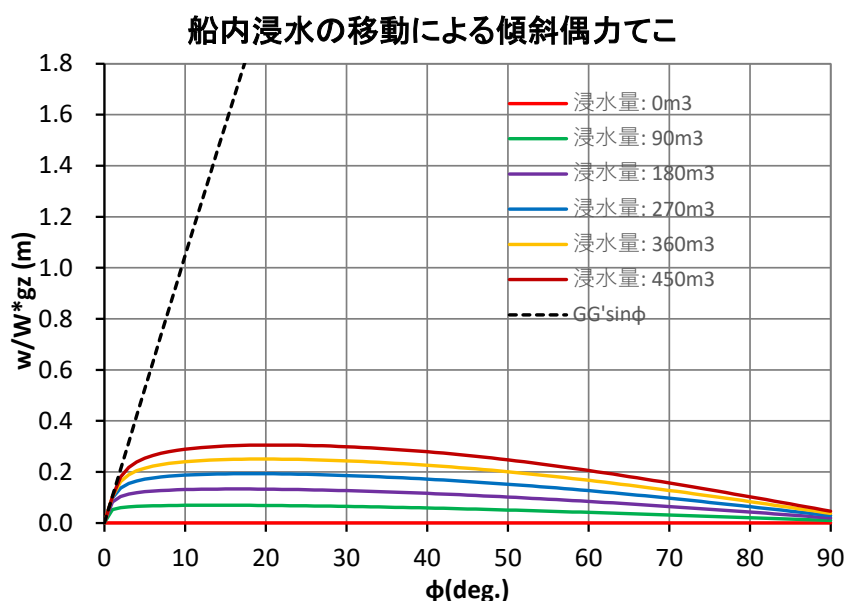
図 A2.1.2 船内浸水の移動による傾斜偶力てこ（浸水の間段階：衝突による破口発生直後）

相当矩形平面直方体タンクに搭載した海水の移動による傾斜モーメント（ $w \cdot g z$ ）の計算結果を船の排水量  $W$  で除して図 A2.1.2 に示す。図中には、浸水量（タンクへの搭載量）を 90m<sup>3</sup> として所謂自由水影響として取り扱った場合の傾斜偶力てこを破線で示す。想定した浸水量（タンクへの搭載量）が少ないため、自由水影響としての取り扱いは傾斜角が 1 度程度の極微小な範囲にしか適用できないことが分かる。

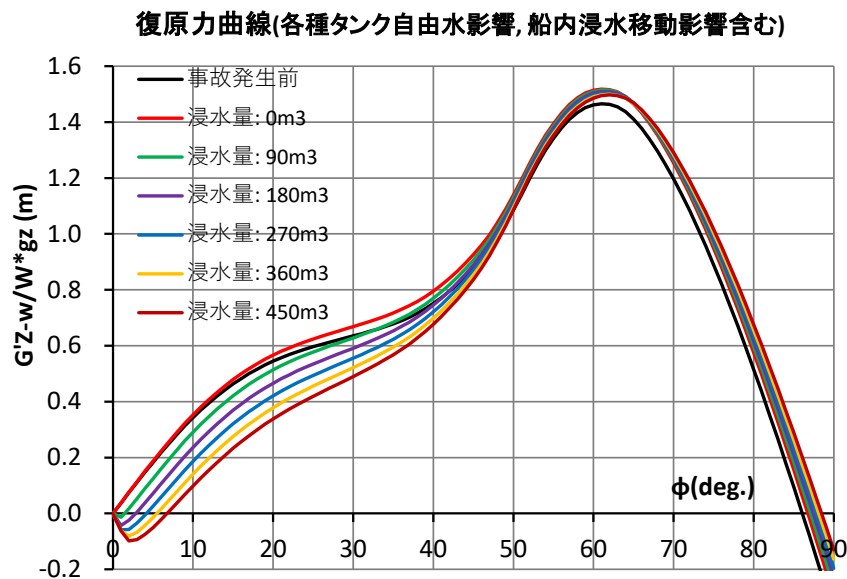
図 A2.1.3 復原力曲線（船内浸水の移動による傾斜偶力てこを算入）  
（浸水の間段階：衝突による破口発生直後）

また、図 A2.1.3 に船内浸水の影響を考慮した復原力（ $G'Z - w/W \cdot gz$ ）を示す。図 A2.1.3 から、船内浸水の影響で、直立状態は不安定になり、傾斜した状態（図 A2.1.3 に示した復原力曲線と横軸との原点以外の交点）で安定することが分かる。

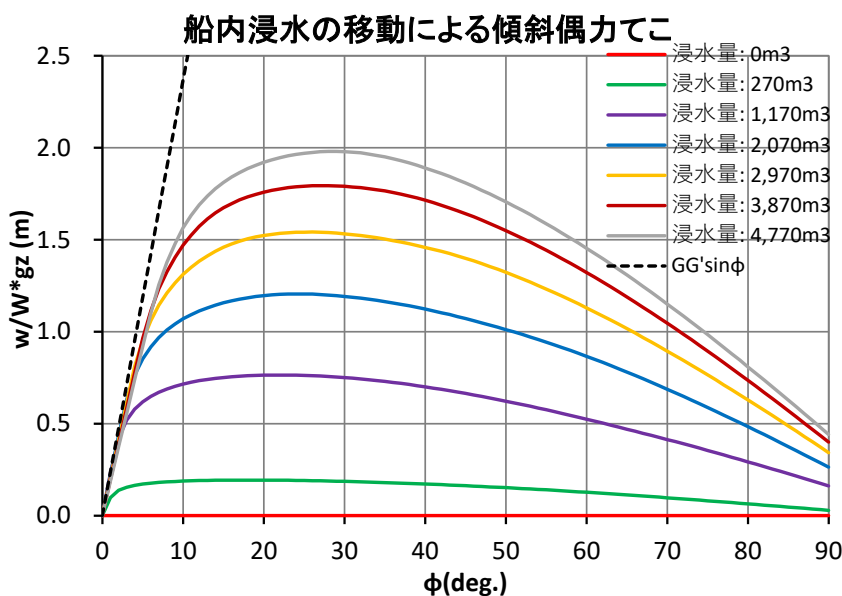
図 A2. 2. 2 船内浸水の移動による傾斜偶力てこ

相当矩形平面直方体タンクに搭載した海水の移動による傾斜モーメント（ $w \cdot gz$ ）の計算結果を船の排水量 W で除して図 A2.2.2 に示す。図中には，車両区画への合計浸水量（タンクへの搭載量）を 1,170m<sup>3</sup> として B3 甲板～B1 甲板の全ての車両区画へ浸水を想定した状態において，浸水を所謂自由水影響として取り扱った場合の傾斜偶力てこを破線で示す。想定した浸水量（タンクへの搭載量）が少ないため，自由水影響としての取り扱いには 2 度程度の極微小な傾斜角範囲しか適用できないことが分かる。

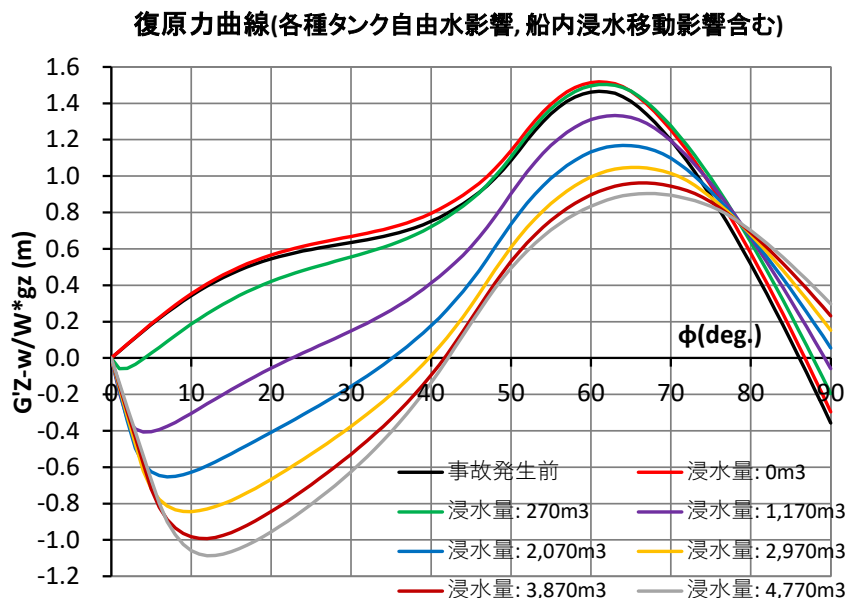
図 A2. 2. 3 復原力曲線（船内浸水の移動による傾斜偶力をこを算入）  
（浸水の間段階：B1 甲板舷端が没水した後の状態）

また、図 A2.2.3 に船内浸水の影響を考慮した復原力（ $G'Z - w/W \cdot gz$ ）を示す。図 A2.2.3 から、船内浸水の影響で、直立状態は不安定で、傾斜した状態（図 A2.2.3 に示した復原力曲線と横軸との原点以外の交点）で安定することが分かる。特に、B1 甲板車両区画にも浸水を想定した合計浸水量（タンクへの搭載量）2,970m<sup>3</sup>以上では、安定状態の傾斜角が 35 度以上となり、傾斜モーメントが作用しない状態であっても表 A2.2.3 に示した No.1 甲板の舷端没水角  $\phi_{D.1}$  より大きな傾斜角が生じると推測される。
