船舶事故調査報告書

令和7年9月10日

運輸安全委員会（海事専門部会）議決

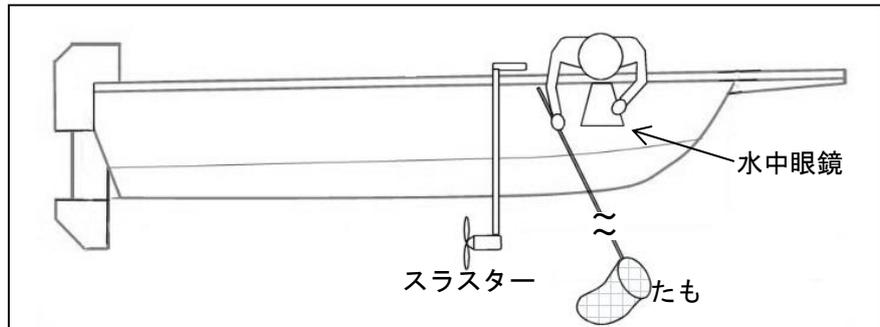
図1 うに漁の作業状況

うに漁の作業は、船外機を停止し、漂泊して舷側から身を乗り出し、水中眼鏡で海中を探索して、漁具（カーボン製の棒を水深に応じて繋ぎ合わせ、先端にたもを取り付けたもの）を使用しうにを採取するものであり、小移動の際は、海中を水中眼鏡で覗いたまま、舷側に取り付けた電動スラスタ（バッテリー駆動、モーター出力500ワット程度）を手や足で操作していた。（図1参照）

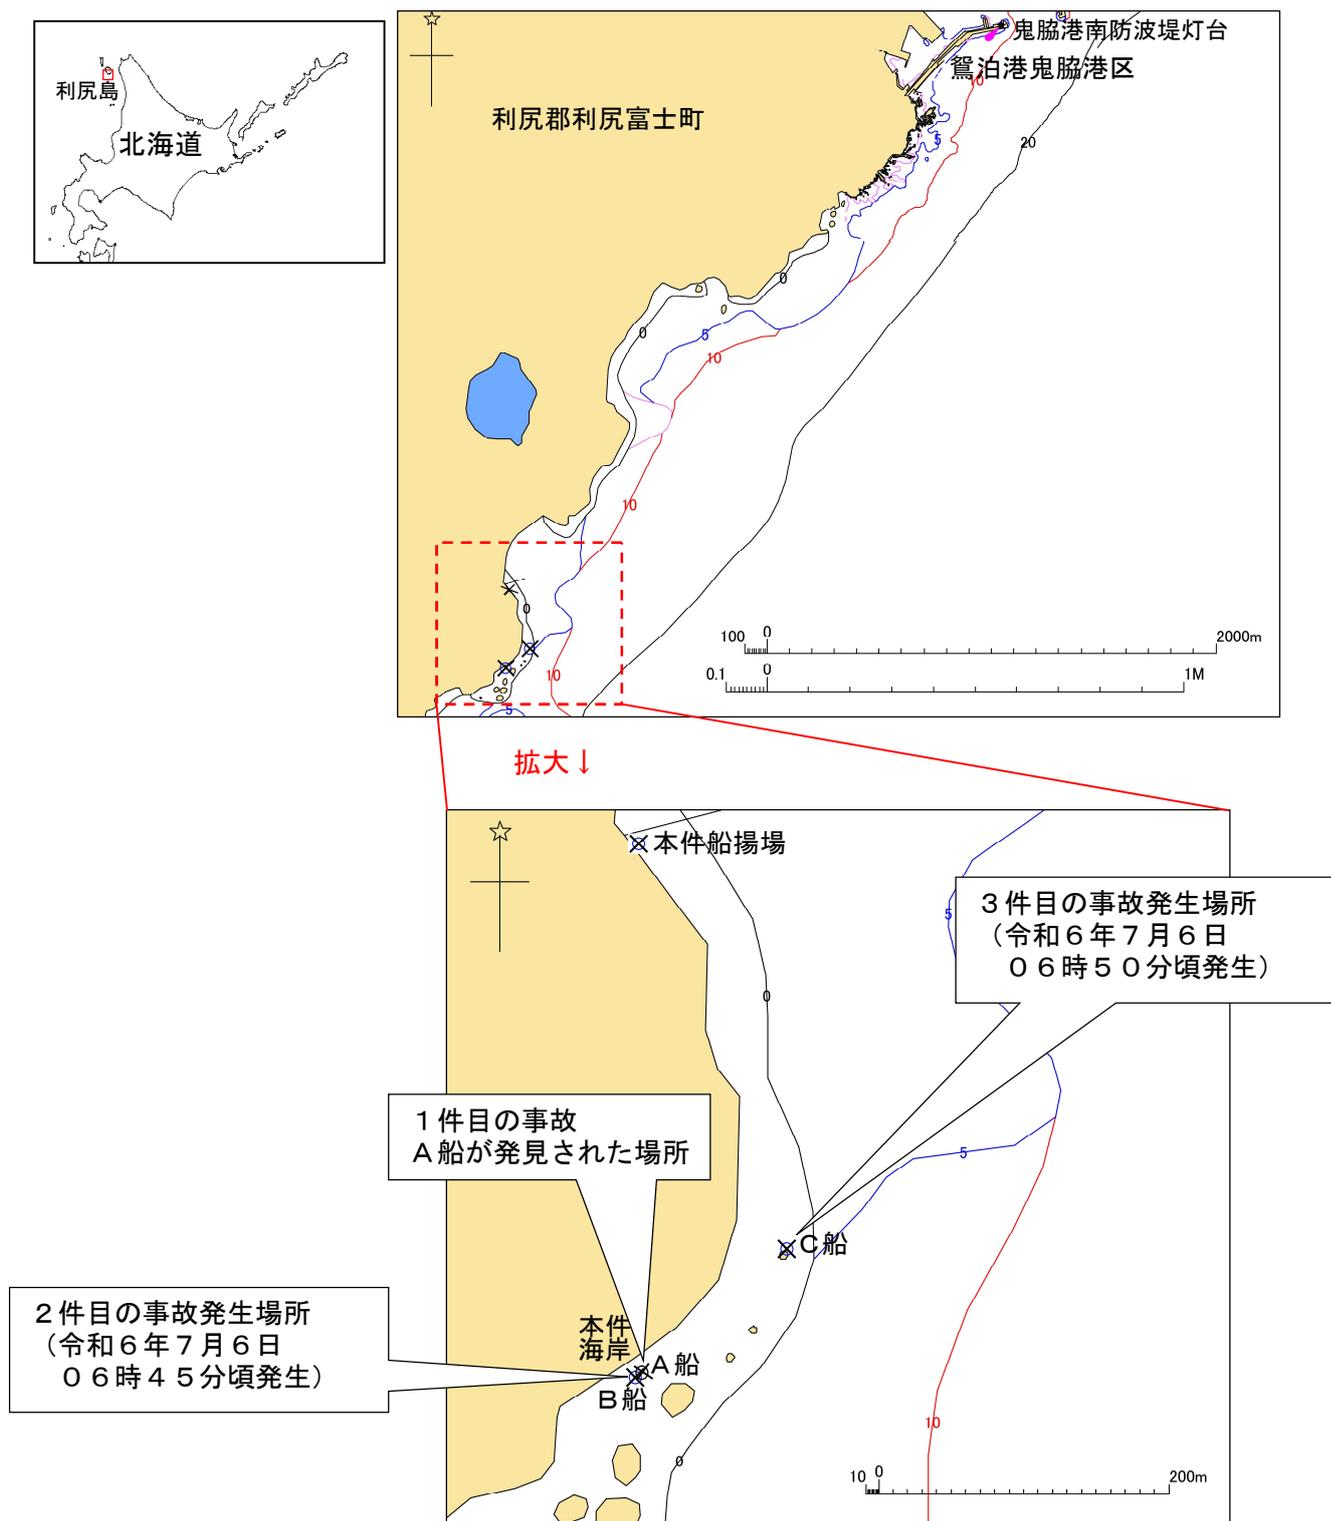
付図1 事故発生場所概略図

| 発生場所 | （1件目の事故） 不明（北海道利尻富士町（利尻島） ^{おしどまり} 鷺泊港 ^{おにわき} 鬼脇港区南西方の沿岸海域） （2件目の事故） 鬼脇港区南西方の沿岸海域 鬼脇港南防波堤灯台から真方位217° 1.9海里（M）付近 （概位 北緯45° 06.6′ 東経141° 17.2′） （3件目の事故） 鬼脇港区南西方の沿岸海域（2件目の事故発生場所から北東方150m付近） 鬼脇港南防波堤灯台から真方位217° 1.9M付近 （概位 北緯45° 06.6′ 東経141° 17.2′） |
