## 船舶事故調査報告書

事故種類	乗揚
発生日時	令和6年8月4日 17時30分頃
発生場所	岐阜県岐阜市鶯飼 <sup>うか</sup> い大橋の上流側（長良川） 北野神社四等三角点から真方位139°610m付近 （概位 北緯35°26.8′ 東経136°48.6′）
事故の概要	水上オートバイ フルカワ工業は、長良川を上流に向かって航行中、消波ブロックに乗り揚げた。 フルカワ工業は、船長が死亡し、同乗者が重傷を負い、船底外板に破損を生じて沈没した。
事故調査の経過	令和6年8月9日、本事故の調査を担当する主管調査官（横浜事務所）ほか1人の地方事故調査官を指名した。 原因関係者からの意見聴取は、本人が本事故で死亡したため、行わなかった。
事実情報 船種船名、総トン数 船舶番号、船舶所有者等 L×B×D、船質 機関、出力、進水等	水上オートバイ フルカワ工業、0.2トン 240-71622 岐阜、株式会社フルカワ工業 2.99m (Lr) × 1.22m × 0.60m、FRP ガソリン機関、193kW、令和6年7月
乗組員等に関する情報	船長 32歳 特殊小型船舶操縦士 免許登録日 令和6年7月11日 免許証交付日 令和6年7月11日 （令和11年7月10日まで有効） 同乗者 37歳 特殊小型船舶操縦士 免許登録日 平成23年10月31日 免許証交付日 令和6年7月16日 （令和11年7月15日まで有効）
死傷者等	死亡 1人（船長）、重傷 1人（同乗者）
損傷	船首部から船体後部にわたり船底外板に破損、操縦ハンドル等船首上部構造物が脱落等（写真1～写真3参照）

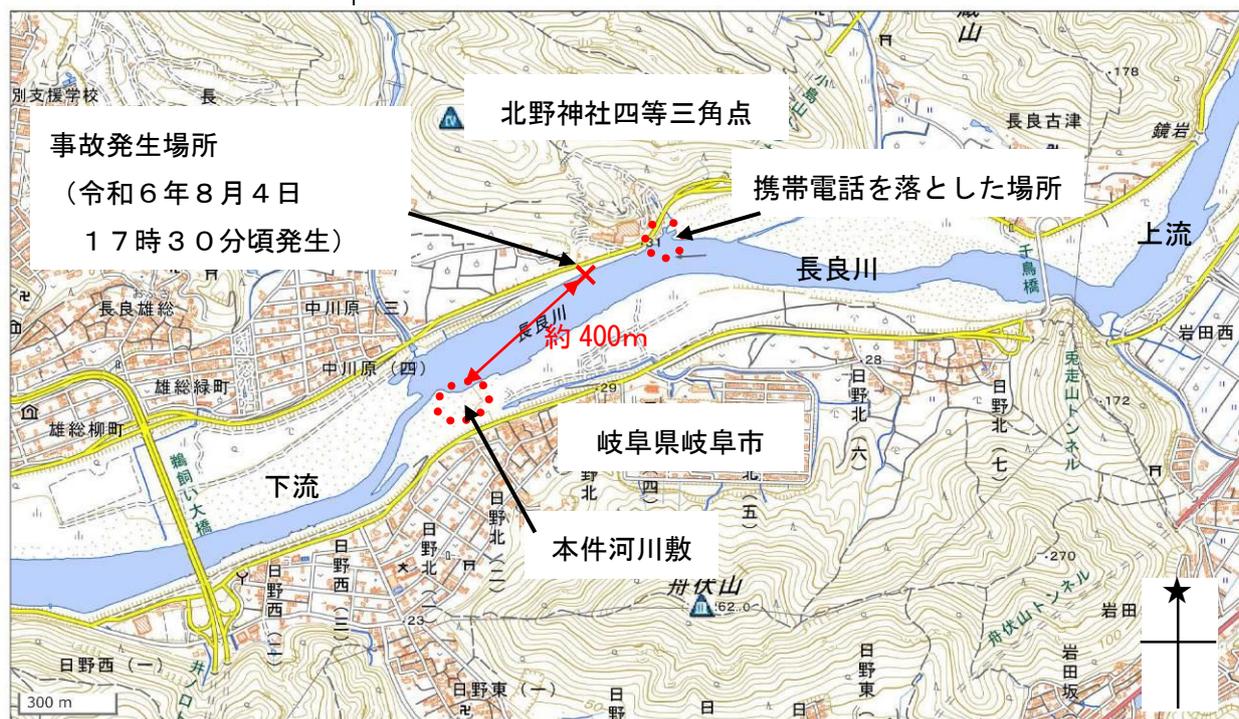
図1 事故発生場所概略図

事故発生場所付近の右岸には、消波ブロックが敷設されており、船長及び同乗者が浮いていた川面の少し下流側の消波ブロックに衝突痕が認められた。(以下、衝突痕のあった消波ブロックを「本件消波ブロック」という。)

本船は、事故発生場所付近で沈没したが、後日、引き揚げられた。(図1、写真4及び写真5 参照)
