船舶事故調査報告書

令和7年10月22日

運輸安全委員会（海事専門部会）議決

事故種類	乗組員死亡																										
発生日時	令和7年1月24日 14時頃（医師による死亡推定時刻）																										
発生場所	不明（三重県南伊勢町赤石鼻南方沖）																										
事故の概要	漁船康輝丸の船長は、左胸部を打撲して死亡した。																										
事故調査の経過	令和7年2月19日、本事故の調査を担当する主管調査官（横浜事務所）ほか1人の地方事故調査官を指名した。 原因関係者からの意見聴取は、本人が本事故で死亡したため、行わなかった。																										
事実情報	<p>船種船名、総トン数 漁船 康輝丸、0.6トン</p> <p>船舶番号、船舶所有者等 M E 3 - 6 0 9 2 5 (漁船登録番号)、個人所有</p> <p>L × B × D、船質 6.30m (Lr) × 1.37m × 0.62m、F R P</p> <p>機関、出力、進水等 ガソリン機関（船外機）、30kW（動力漁船登録票による）、昭和62年4月30日</p>																										
乗組員等に関する情報	<p>船長 84歳</p> <p>一級小型船舶操縦士・特殊小型船舶操縦士・特定</p> <p>免許登録日 昭和50年2月28日</p> <p>免許証交付日 令和6年1月29日 (令和11年9月6日まで有効)</p>																										
死傷者等	死亡 1人（船長）																										
損傷	全損																										
気象・海象	<p>気象：天気 晴れ、視界 良好</p> <p>海象：潮汐 高潮時、水温 約17°C</p> <p>僚船の船長が本船を発見した16時30分頃の状況は、北西の風、風速約4～5m/s、波高約1mであった。</p> <p>本船発見場所の北北東方約8.6kmにある南伊勢地域気象観測所における観測値は、次のとおりであった。</p>

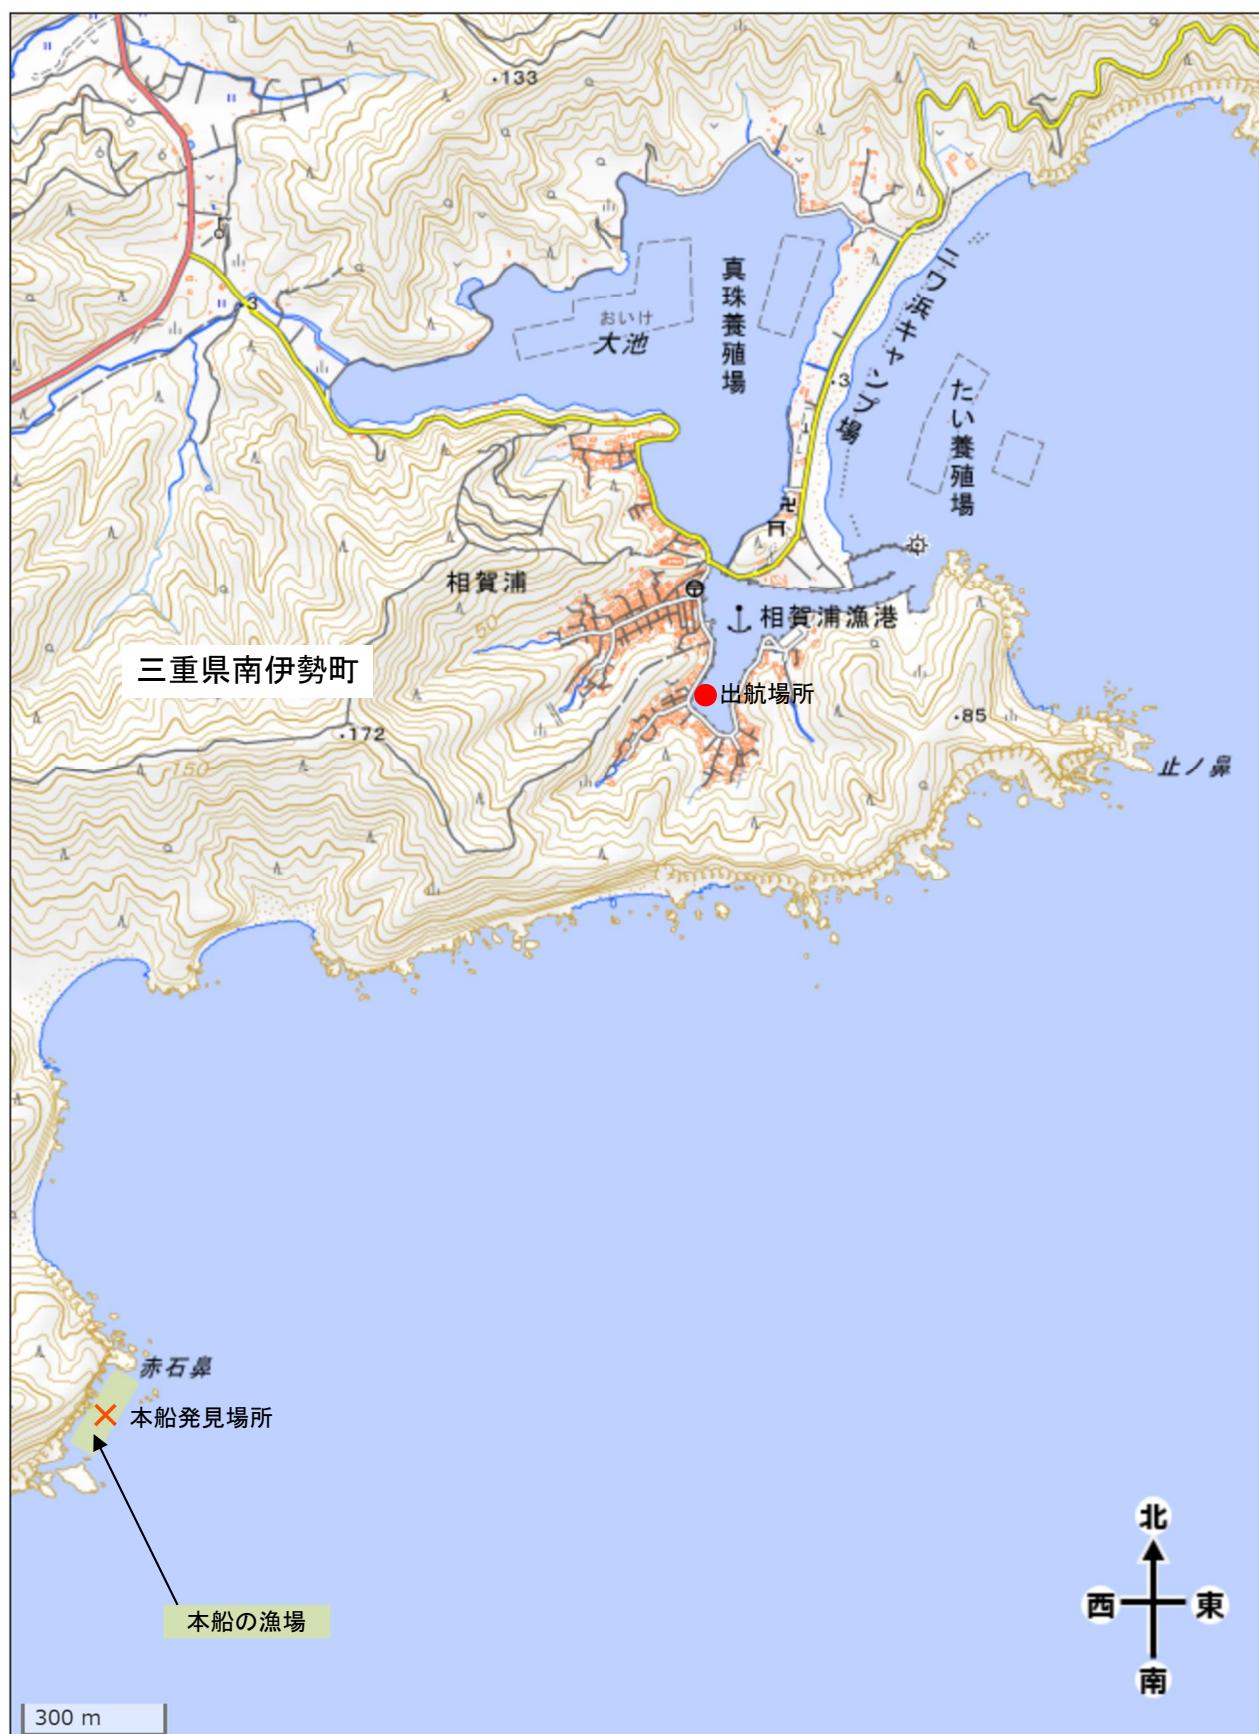
付図1 事故発生場所概略図

<p>が認められ、医師により、死因が左胸部打撲による心損傷であり、死亡推定時刻が1月24日14時頃と検案された。</p> <p>(付図1 事故発生場所概略図 参照)</p>
その他の事項	<p>(1) 船長に関する情報</p> <p>船長は、約30年のえび刺網漁の経験があった。</p> <p>船長は、操業に支障が生じるような持病はなく、本事故当日も体の不調を訴えていなかった。</p> <p>(2) 事故発生場所付近の状況</p> <p>海図W78（安乗崎至赤石鼻）によれば、転覆した本船が発見された本件漁場付近は、南東に面した岩場の陸岸付近であり、底質が岩で、水深が2m未満である。（図1参照）</p>
