# 船舶事故調査報告書

令和7年10月15日  
運輸安全委員会（海事専門部会）議決  
委員 伊藤 裕 康（部会長）  
委員 上野 道 雄  
委員 高橋 明 子

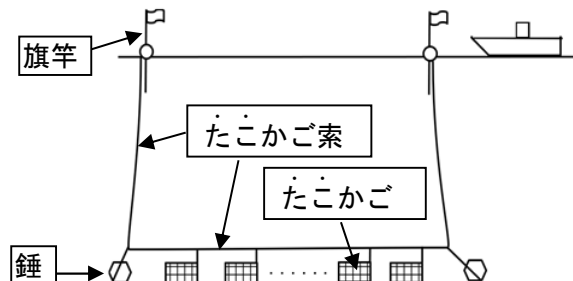
</div> <p>図1 たこかご漁の仕掛け</p> <p>僚船Aの船長（以下「僚船船長A」という。）は、出航前に船長と会話した際、船長の体調に悪い様子がなく、ふだんと変わらないように見えた。</p> <p>僚船船長Aは、僚船Aに1人で乗り組み、米の浦漁港を出た後、同漁港北方の漁場に向かう本船と別れ、同漁港南方の漁場に向かった。</p> <p>僚船船長Aは、18時30分頃、操業を終えて米の浦漁港に戻ったところ、ふだん日没前に帰港していた本船が見当たらなかったが、間もなく帰港するのであろうと思った。</p> <p>船長の知人は、9日05時00分頃、船長の家族から船長が戻らないとの相談を受け、別の僚船（以下「僚船B」という。）の船長（以下「僚船船長B」という。）に本船の搜索を依頼した。</p>                                                                                                                |       |     |     |   |     |       |     |     |    |     |       |     |     |     |     |       |     |     |   |     |         |     |     |     |     |       |     |     |    |     |       |     |     |     |     |       |     |     |     |     |       |     |     |   |     |       |     |     |     |     |       |    |     |     |     |

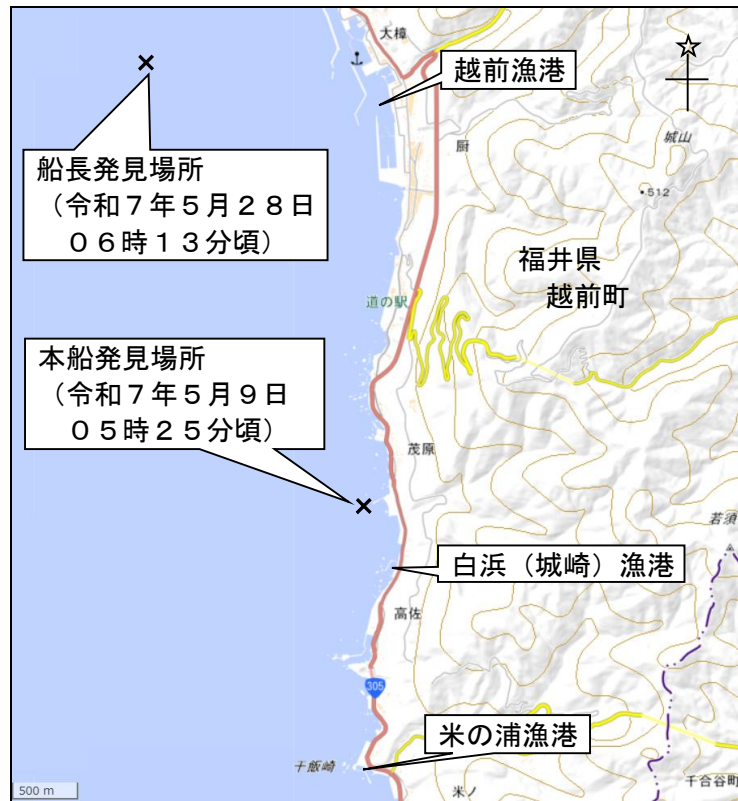
図2 事故発生場所概略図
