船舶事故調査報告書

令和7年11月19日

運輸安全委員会（海事専門部会）議決

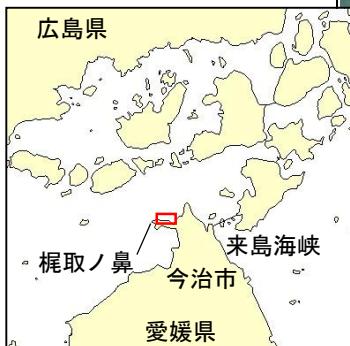
図1 事故発生場所概略図
(国土地理院ウェブサイトの地理院地図(写真)を使用)

フェンス展張作業は、主受入バース及び同バースに着桟した油タンカーの周囲をフェンスで取り囲むもので、主受入バースの南側に敷設された常設フェンスの両端に、本船及び僚船を使用して展張用フェンスの両端をそれぞれ連結するものであった。(図1参照)
