船舶事故調査報告書

令和7年11月19日

運輸安全委員会（海事専門部会）議決

事故種類	乗揚
発生日時	令和7年7月23日 11時00分頃
発生場所	長崎県五島市田ノ浦瀬戸 赤ハエ鼻灯台から真方位012° 940m付近 (概位 北緯32° 45.5' 東経128° 53.0')
事故の概要	漁船88海龍は、田ノ浦瀬戸を東進中、岩礁に乗り揚げた。 88海龍は、シユーピース ^{*1} の破損等を生じた。
事故調査の経過	令和7年8月8日、本事故の調査を担当する主管調査官（長崎事務所）を指名した。 なお、後日、1人の地方事故調査官を新たに指名した。 原因関係者から意見聴取を行った。
事実情報	<p>船種船名、総トン数 漁船 88海龍、19トン</p> <p>船舶番号、船舶所有者等 NS2-23361（漁船登録番号）、エテルナ・ワコー株式会社（A社）</p> <p>L × B × D、船質 20.90m (Lr) × 5.00m × 2.00m、FRP</p> <p>機関、出力、進水等 ディーゼル機関、809kW、平成17年11月14日 第292-47565号（船舶検査済票の番号）</p>
乗組員等に関する情報	<p>船長 48歳 一級小型船舶操縦士・特殊小型船舶操縦士・特定 免許登録日 平成11年3月5日 免許証交付日 令和6年2月26日 (令和11年3月4日まで有効)</p>
死傷者等	なし
損傷	シユーピースに破損、プロペラシャフトに曲損、プロペラ翼に曲損及び欠損（写真1～3参照）

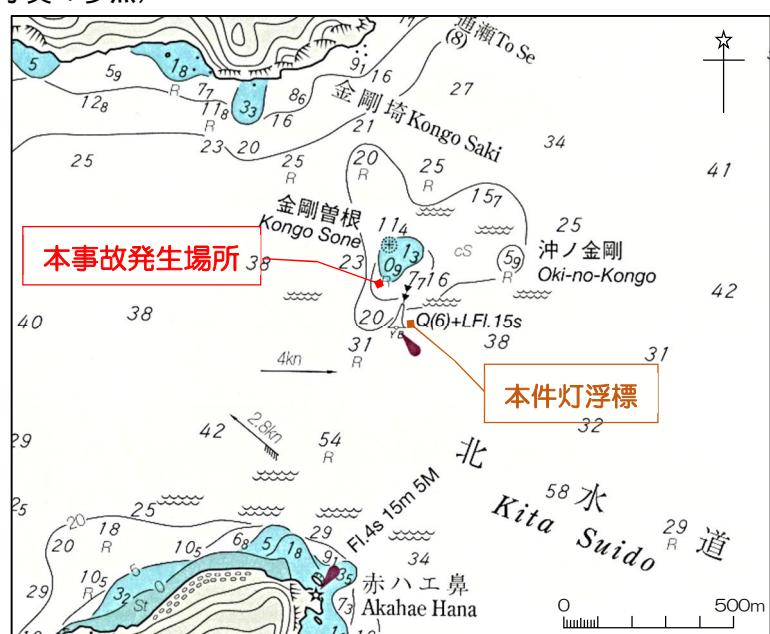
図3 海図W 1250（奈留瀬戸及田ノ浦瀬戸）抜粋

海図W 1250（奈留瀬戸及田ノ浦瀬戸）によれば、北水道中央付近には、南方位標識^{*2}である金剛曾根灯浮標（以下「本件灯浮標」という。構造：黒色円すい形頭標2個（縦掲、両頂点下向き）付、上部黄塗下部黒塗檣形）が設置されており、本件灯浮標の北側海域は、金剛曾根と称する洗岩（干潮時に頂部が水面とほぼ同じ高さになる岩）を含む岩礁域であった。（図3、写真4参照）

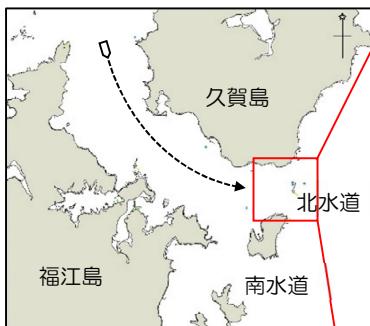
図4 田ノ浦瀬戸

本船は、その後、予定針路よりも北寄りを航行し、11時00分頃、金剛曾根の岩礁に乗り揚げ、同岩礁を乗り切った。
