船舶事故調査報告書

令和7年11月26日
 運輸安全委員会（海事専門部会）議決
 委員 伊藤 裕 康（部会長）
 委員 上野 道 雄
 委員 高橋 明 子

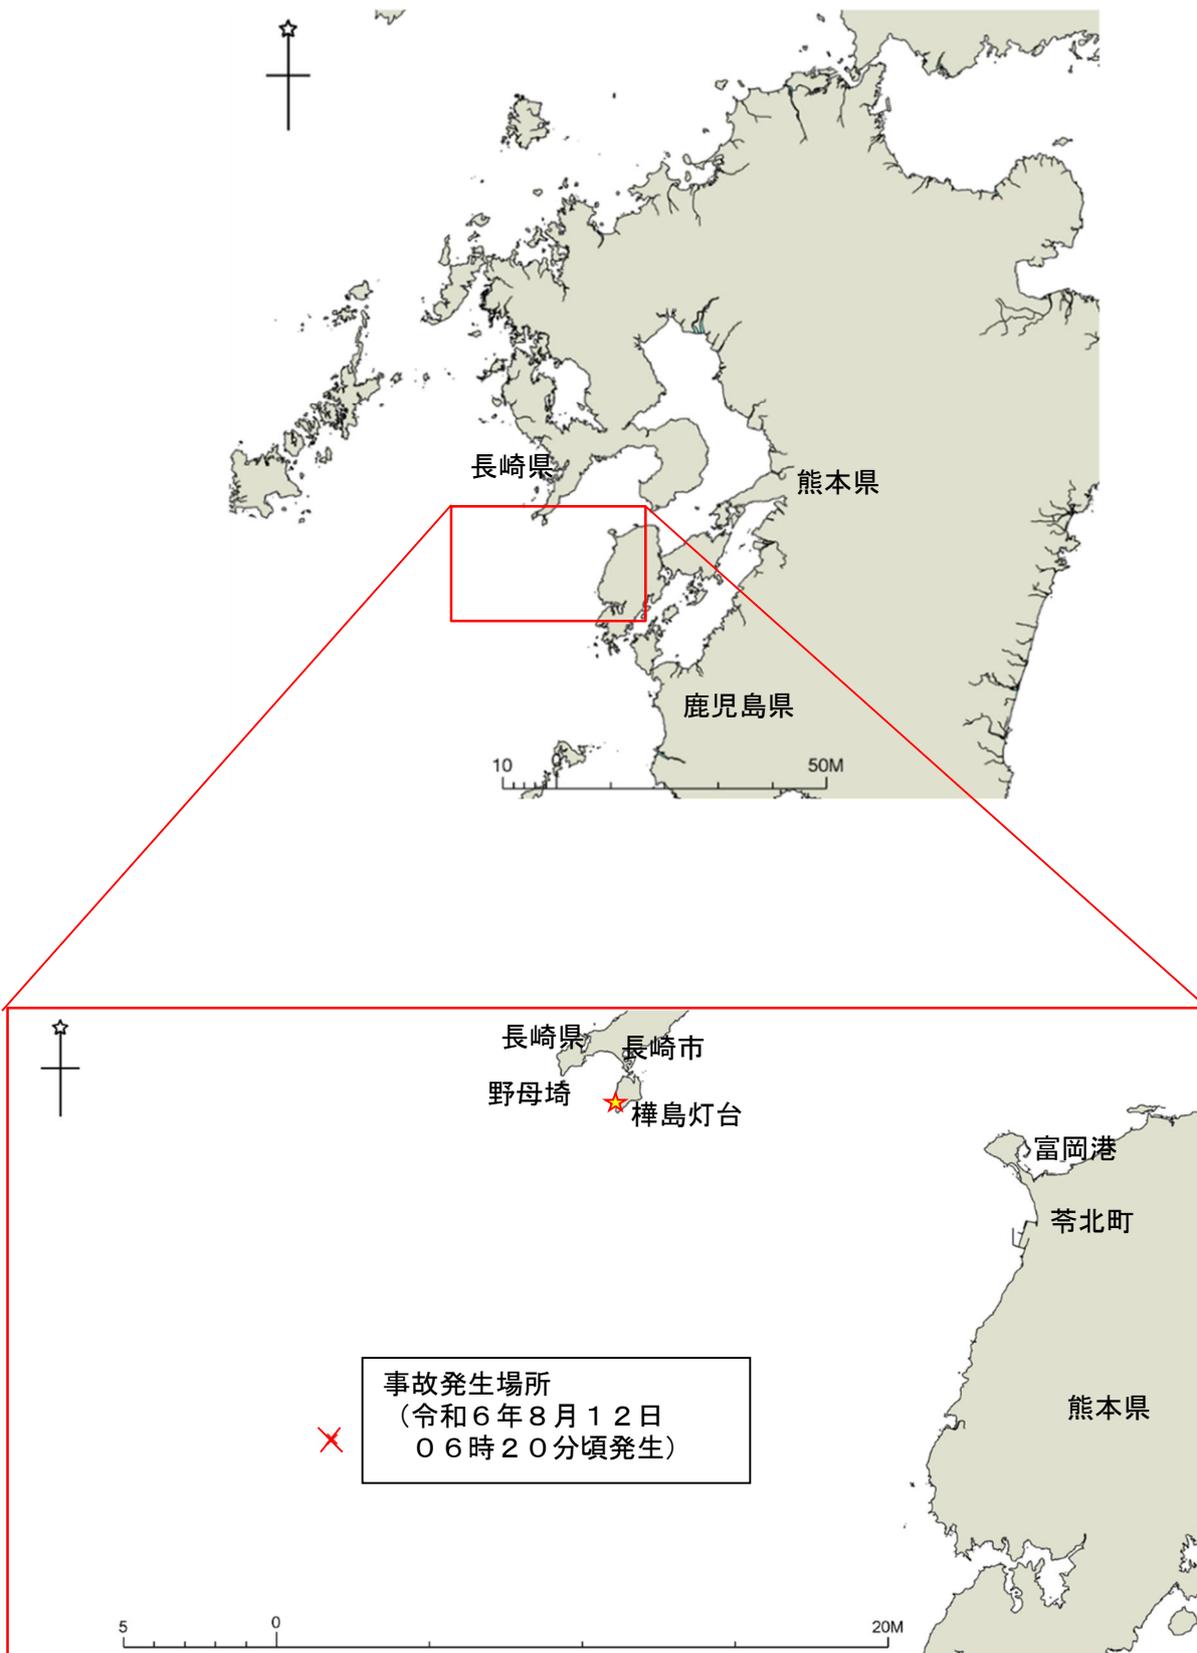
付図1 事故発生場所概略図

事故種類	衝突
発生日時	令和6年8月12日 06時20分頃
発生場所	長崎県長崎市野母 ^の 崎南南西方沖 榊島 ^{かぼしま} 灯台から真方位221°14.4海里（M）付近 （概位 北緯32°22.2′ 東経129°35.4′）
事故の概要	遊漁船 ^{りゅうぼう} 竜宝丸は、東北東進中、また、遊漁船 ^{あま} 晃規丸は、漂泊中、 両船が衝突した。 晃規丸は、船長及び釣り客が負傷し、船首部外板に破損等を生じ、 また、竜宝丸は、船尾部外板の破口等を生じた。
事故調査の経過	令和6年8月13日、本事故の調査を担当する主管調査官（長崎事務所）ほか1人の地方事故調査官を指名した。 原因関係者から意見聴取を行った。
事実情報 船種船名、総トン数 船舶番号、船舶所有者等 L×B×D、船質 機関、出力、進水等	A 遊漁船 竜宝丸、7.3トン 293-39781熊本、個人所有 12.40m (Lr) × 3.14m × 1.08m、FRP ディーゼル機関、540.00kW、平成10年3月8日 （写真1 参照）

<p>により、長崎市内の造船所にえい航された。</p> <p>船長Bは、後日、天草市内の病院を受診し、右膝打撲傷及び腹痛症と診断された。</p> <p>B船の釣り客は、5人が負傷し、1人が右大腿部打撲及び右肋骨損傷、1人が左膝関節捻挫、左膝関節内側副靭帯損傷、頸椎捻挫及び左肘関節部打撲、1人が両膝関節打撲、1人が頸椎捻挫及び胸部打撲、1人が額部打撲及び右側胸部打撲を負った。</p> <p>(付図1 事故発生場所概略図 参照)</p>
<p>その他の事項</p>	<p>(1) 船長A及び船長Bの乗船歴</p> <p>船長A及び船長Bは、遊漁船船長として、約40年以上の経験を有し、熊本県知事から遊漁船業者としての登録を受けていた。</p> <p>(2) 船長A及び船長Bの本事故発生の報告状況</p> <p>船長Bは、本事故発生後、本事故の発生を電話で熊本県に通報した。</p> <p>また、後日、船長A及び船長Bは、本事故の発生を熊本県知事に届け出た。</p> <p>(3) 船長AがB船に気付かなかった状況</p> <p>船長Aは、釣り場を出発する際、船首方を一目見ていたが、太陽光及びその海面反射が眩しかったので、その光に紛れていたB船に気付かなかった。</p> <p>(4) 船長Bが一時的にA船から目を離していた状況</p> <p>船長Bは、以前にも錨泊して釣りを行っている際、他船に衝突された経験があったので、本事故前、左舷船尾方からB船に向けて航行してくるA船等3隻の船舶の動静を時々確認していたが、レーダーでA船を約1Mの所に確認した後、A船がB船付近に到達するまで時間が掛かると思い、一時的に釣り客に意識を向けていた。</p> <p>(5) その他</p> <p>① 船長Bは、B船に電子ホーンが装備されていたが、本事故の直前にA船を視認した際、A船を避けようと操船に集中していたので、電子ホーンを鳴らす余裕がなかった。</p> <p>② A船及びB船の釣り客は、衝突する直前まで、両船が接近していることに気付かなかった。</p> <p>③ 船長A、船長B、A船及びB船の釣り客は、全員が救命胴衣を着用していた。</p>
