## 船舶事故調査報告書

令和7年11月5日  
 運輸安全委員会（海事専門部会）議決  
 委員 伊藤 裕 康（部会長）  
 委員 上野 道 雄  
 委員 高橋 明 子

<b>事故種類</b>	火災
<b>発生日時</b>	令和6年9月11日 22時24分頃
<b>発生場所</b>	沖縄県石垣市石垣港浜崎町地区B岸壁 石垣港西防波堤灯台から真方位046°480m付近 （概位 北緯24°20.3′ 東経124°08.6′）
<b>事故の概要</b>	巡視船あまぎは、係留中、機関室で火災が発生した。 あまぎは、1号発電機原動機の燃料こし器の焼損等を生じた。
<b>事故調査の経過</b>	令和6年9月12日、本事故の調査を担当する主管調査官（那覇事務所）を指名した。 なお、後日、1人の地方事故調査官を新たに指名した。 原因関係者から意見聴取を行った。
<b>事実情報</b> 船種船名、総トン数 船舶番号、船舶所有者等 L×B×D、船質 機関、出力、進水等	巡視船 あまぎ、1,320トン 141146、国土交通省 89.35m×11.00m×5.00m、鋼 ディーゼル機関4基、14,760kW（合計）、平成21年10月 発電機原動機：ディーゼル機関2基、982kW（合計）、回転数毎分1,800、6気筒、ボア155mm、使用燃料A重油、平成21年4月機関製造 （写真1 参照）

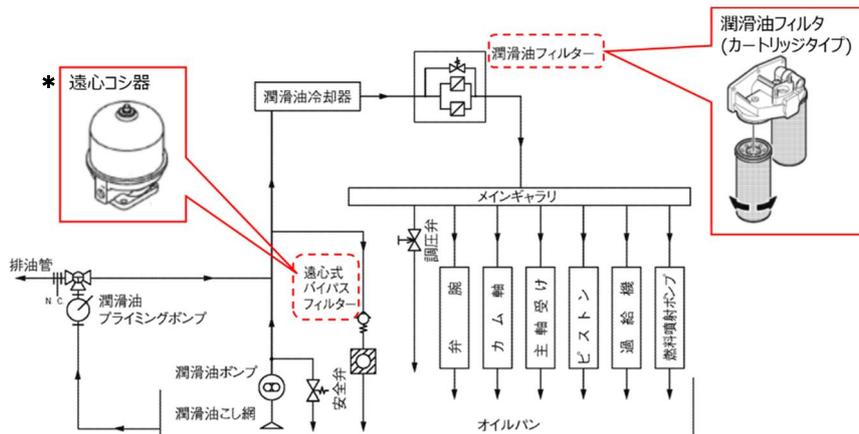
図 2 - 3 発電機原動機潤滑油諸管線図（発電機原動機製造会社提供）

本件こし器は、発電機原動機潤滑油配管の機関排気側に取り付けられ、同機運転中、本件こし器内部のローターがスピンドル軸を支点にし、潤滑油配管内を循環する潤滑油の圧力で回転して潤滑油中のスラッジを遠心分離する仕組みになっていた。

本件こし器は、本事故後、本件ナットが脱落した状態で、上部カバーの表面に潤滑油が付着しているのが確認された。(図2-3、図2-4参照)
