## 船舶事故調査報告書

令和7年11月26日

運輸安全委員会（海事専門部会）議決

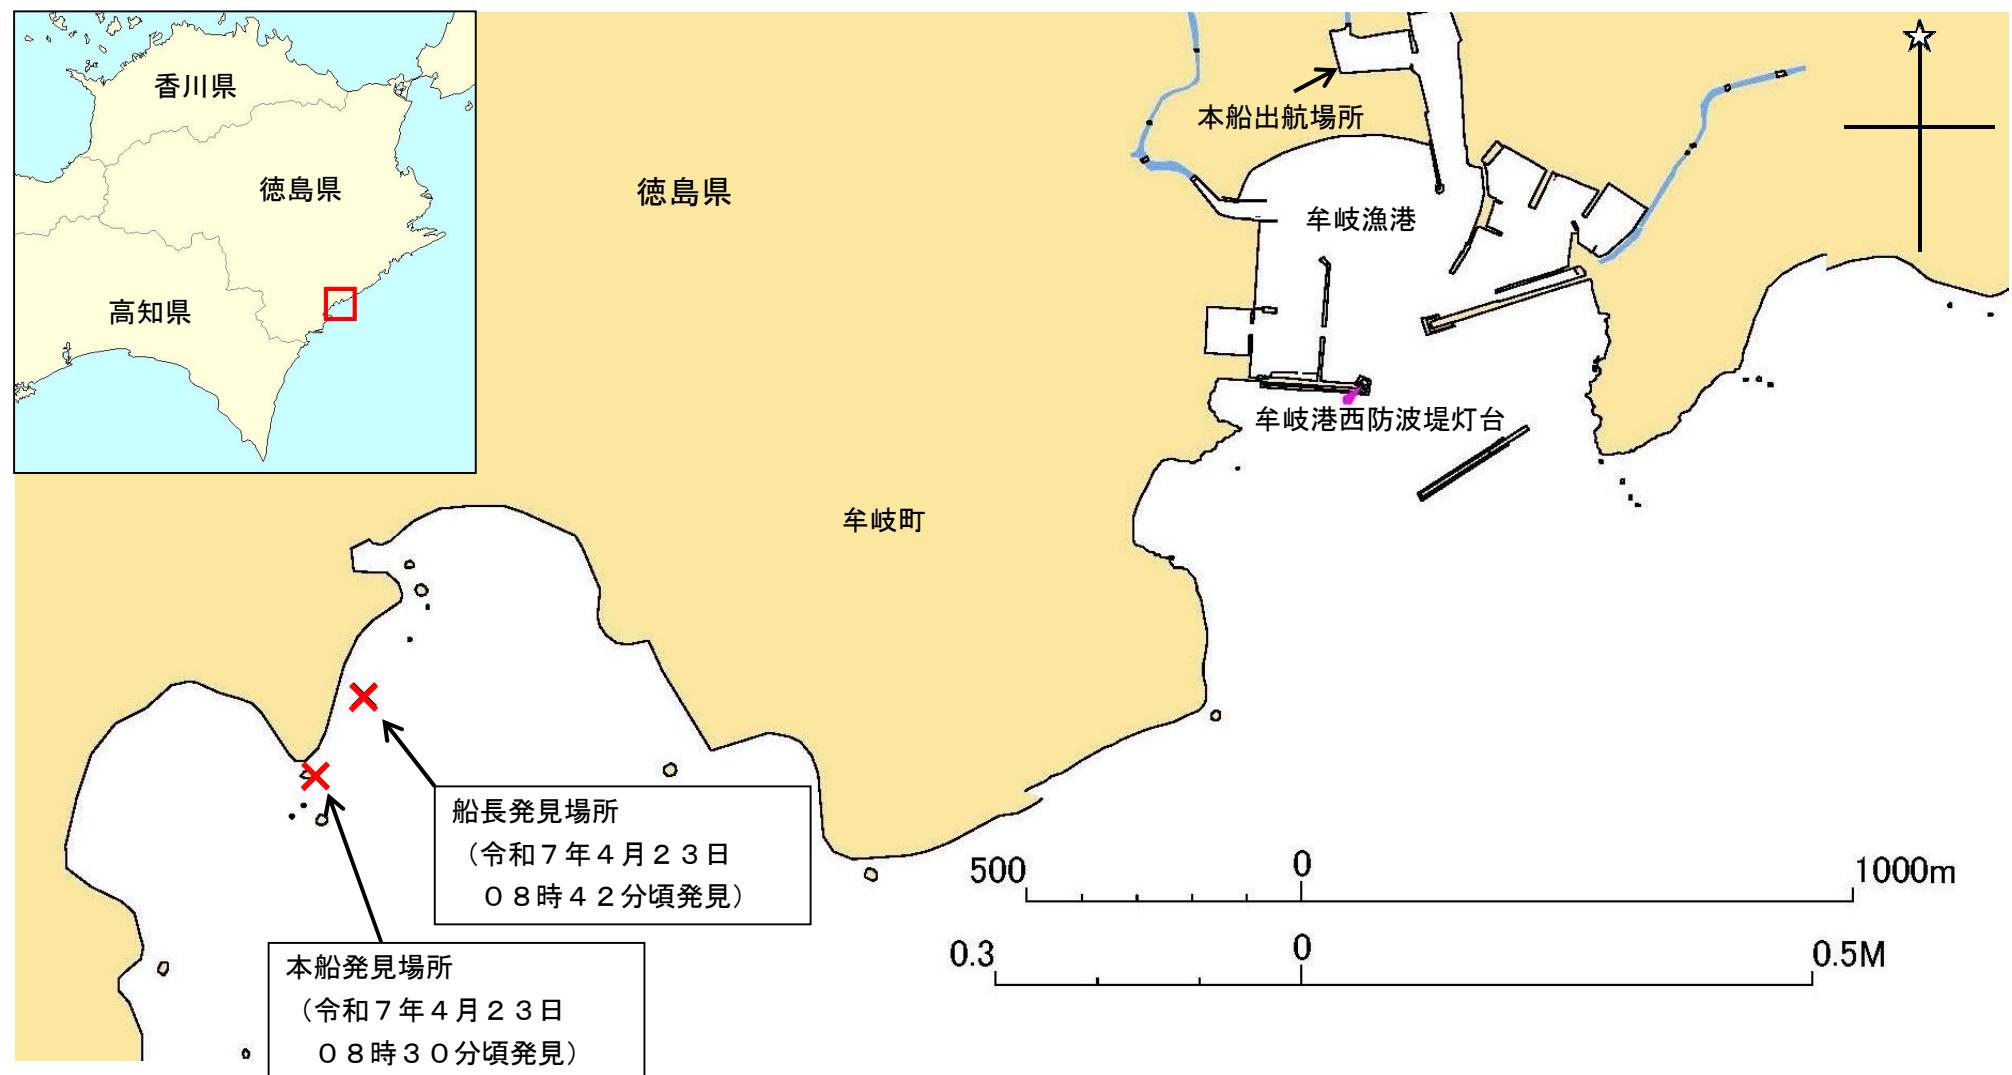
付図1 事故発生場所概略図

<b>事故種類</b>	乗組員死亡
<b>発生日時</b>	不明（令和7年4月23日 05時40分頃～08時42分頃の間）
<b>発生場所</b>	徳島県牟岐町牟岐漁港南西方沖 牟岐港西防波堤灯台から真方位249° 1.1海里（M）付近 (概位 北緯33°39.3' 東経134°24.0')
<b>事故の概要</b>	漁船第二親交丸が操業を行う目的で出航した後、船長が落水して溺死した。
<b>事故調査の経過</b>	令和7年4月24日、本事故の調査を担当する主管調査官（神戸事務所）ほか1人の地方事故調査官を指名した。 原因関係者からの意見聴取は、本人が本事故で死亡したため、行わなかった。
<b>事実情報</b>	<p>船種船名、総トン数 漁船 第二親交丸、0.5トン</p> <p>船舶番号、船舶所有者等 T O 3 - 1 8 1 6 9 (漁船登録番号)、個人所有</p> <p>L × B × D、船質 5.02m (Lr) × 1.64m × 0.65m、FRP</p> <p>機関、出力、進水等 ガソリン機関、18.4kW、平成2年5月30日</p> <p>第280-44315号 (船舶検査済票の番号)</p>
乗組員等に関する情報	<p>船長 74歳</p> <p>二級小型船舶操縦士・特殊小型船舶操縦士・特定</p> <p>免許登録日 昭和51年3月5日</p> <p>免許証交付日 令和6年2月22日</p> <p>(令和11年6月4日まで有効)</p>
死傷者等	死亡 1人（船長）
損傷	なし
気象・海象	<p>気象：天気 曇り、風向 南西、風力 1～3、視界 やや不良</p> <p>海象：波高 約2～4m、水温 約19°C</p> <p>四国沖北部には、4月23日05時35分海上風警報（海上で風力階級が7の状態に既になっているか、又は24時間以内にその状態になると予想される場合に発表する警報）が発表され、本事故当時も継続中であった。</p>
事故の経過	本船は、船長が1人で乗り組み、前日に仕掛けたいせえび漁の刺し網を揚収する目的で、令和7年4月23日05時40分頃に牟岐漁港を出航した。
