船舶事故調査報告書

令和7年11月5日

運輸安全委員会（海事専門部会）議決

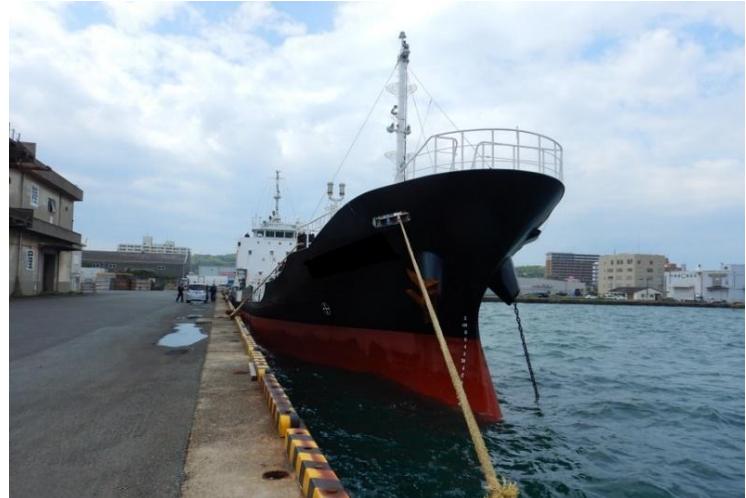
写真1 本船

前面海域に向けて兵庫県姫路市広畠港を出港した。(写真1参照)

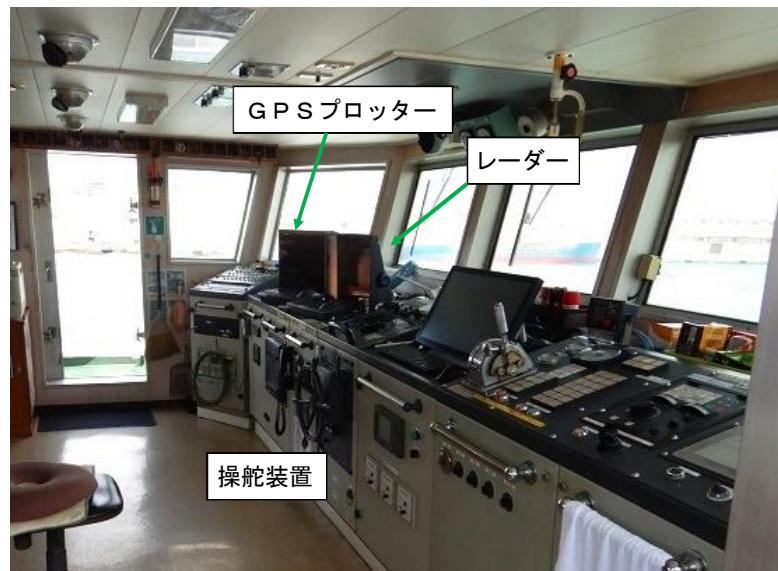
写真2 本船操舵室の状況

航海士Aは、15時15分頃、姫路市家島北方沖において昇橋し、前直の航海士から交替して単独の航海当直につき、GPSプロッター及び3海里(M)レンジとしたレーダーを作動させ、約12ノット(kn)の対地速力で、自動操舵によって本船を西南西進させた。(写真2参照)
