船舶事故調査報告書

事故種類	乗組員死亡
発生日時	不明（令和5年12月26日 10時00分ごろから14時55分ごろの間）（医師による死亡推定時刻：11時ごろ）
発生場所	不明（岡山県玉野市日比南方沖～香川県直島町寺島北西岸）
事故の概要	漁船幸栄丸は、揚網作業中、船長がネットローラーに巻き込まれて死亡した。
事故調査の経過	令和6年1月16日、本事故の調査を担当する主管調査官（広島事務所）ほか1人の地方事故調査官を指名した。 原因関係者からの意見聴取は、本人が本事故で死亡したため、行わなかった。
事実情報 船種船名、総トン数 船舶番号、船舶所有者等 L×B×D、船質 機関、出力、進水等	漁船 幸栄丸、4.7トン OY3-19865（漁船登録番号）、個人所有 10.30m(Lr)×2.92m×0.95m、FRP ディーゼル機関、48kW（動力漁船登録票による）、昭和60年3月8日
乗組員等に関する情報	船長 66歳 一級小型船舶操縦士・特殊小型船舶操縦士・特定 免許登録日 平成元年5月1日 免許証交付日 令和5年5月22日 （令和11年4月30日まで有効）
死傷者等	死亡 1人（船長）
損傷	なし
気象・海象	気象：天気 晴れ、風向 西、風力 2、視界 良好 海象：海上 平穏、潮汐 上げ潮の中央期
事故の経過	本船は、令和5年12月26日08時30分ごろ岡山県倉敷市児島元浜町の自宅を出た船長が1人で乗り組み、底引き網漁を行う目的で、日比南方沖に向け、自宅近くの係留地を出港した。 僚船の船長は、10時ごろ日比南方沖で作業中の本船を目撃した。 付近を航行していた船舶の乗組員は、14時55分ごろ寺島北西岸に乗り揚げている本船を発見して海上保安庁に通報した。 海上保安官は、通報を受けて巡視艇で駆けつけ、船長の全身が本船の直径140cm、幅130cmのネットローラーに漁具と共に巻き込ま

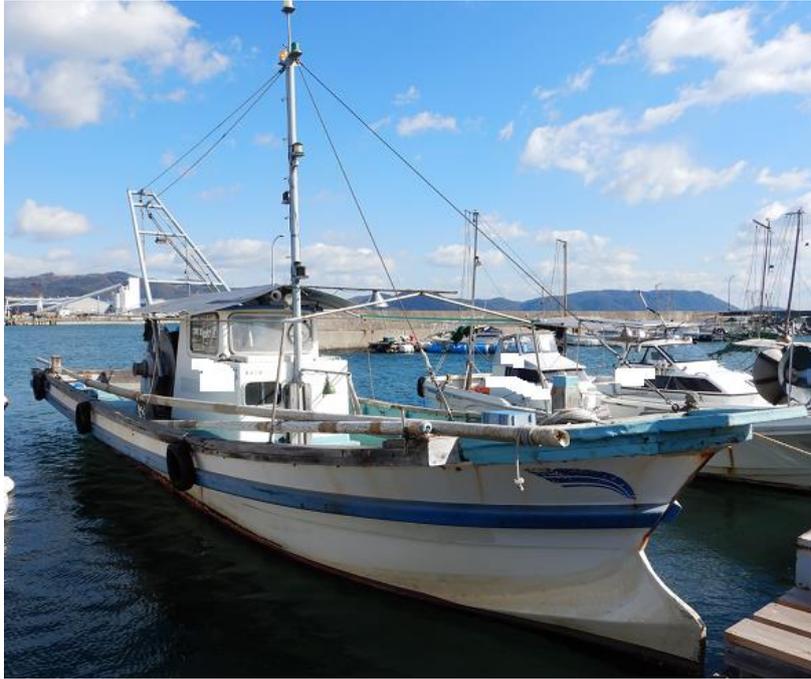
写真1 本船

<p>れているのを発見した。</p> <p>船長は、16時20分ごろ海上保安官により救助された後、玉野市の救急隊に引き継がれて岡山市内の病院に搬送され、医師により死因が頸椎損傷と診断された。</p> <p>(付図1 事故発生場所概略図、写真1 本船、写真2 本船の船尾甲板 参照)</p>
<p>その他の事項</p>	<p>船長は、上着にジャンパーを羽織り、ズボンの上に胸まであるカッパを着用して、長靴を履いていた。</p> <p>船長は、救命胴衣を着用していなかった。</p> <p>船長の家族は、船長が自宅を出るときは、健康状態に特段の不調は認めていなかった。</p> <p>本船の漁具は、直径25mm長さ約200mの鋼製ワイヤに、直径約30mm長さ25mの股網、直径50mm長さ4～5mの太綱、長さ約3mのチェーン及び長さ約30mのナイロン製の網を繋ぎ、股網に網の入口を広げる直径10～12cm長さ約15mの張り竿が取り付けられていた。(図1～図3参照)</p> <div data-bbox="571 965 1422 1245" data-label="Image"> </div> <p style="text-align: center;">図1 本船の漁具1</p> <div data-bbox="564 1384 1374 1733" data-label="Diagram"> </div> <p style="text-align: center;">図2 本船の漁具2</p>
