船舶事故調査報告書

令和7年1月22日

運輸安全委員会（海事専門部会）議決

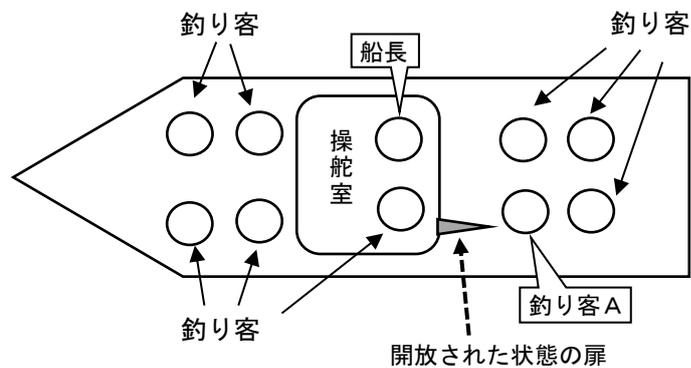
図 1 船長及び釣り客の乗船位置

船長は操縦席に腰を掛けて操船に当たり、釣り客 A は操舵室後方の後部甲板の左舷側でクーラーボックスに腰を掛け、その他の釣り客 8 人は操舵室内及び前部甲板と後部甲板に分かれていた。

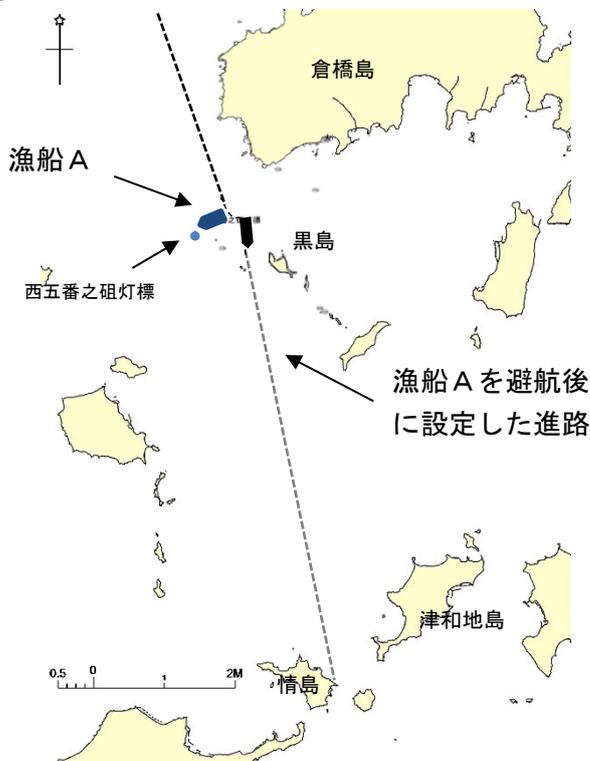
図2 本船の概ねの船首目標について

船長は、本船が漁船Aの船尾方を通過した後、これまで本船が航行してきたコースから東側に船位が変わったので、06時32分ごろ目視により元の進路よりも更に西側となる山口県周防大島町情島の東端に船首を向け、自動操舵に切り替えて南進することとした。

船長は、黒島北西方沖を南進中、同島西方沖にエビガヒレと呼ばれる干出岩（以下「本件干出岩」という。）があることをこれまでの経験で知っていたが、正確な位置は把握できておらず、本件干出岩が西五番之碇灯標の東方沖に位置していると思っていた。

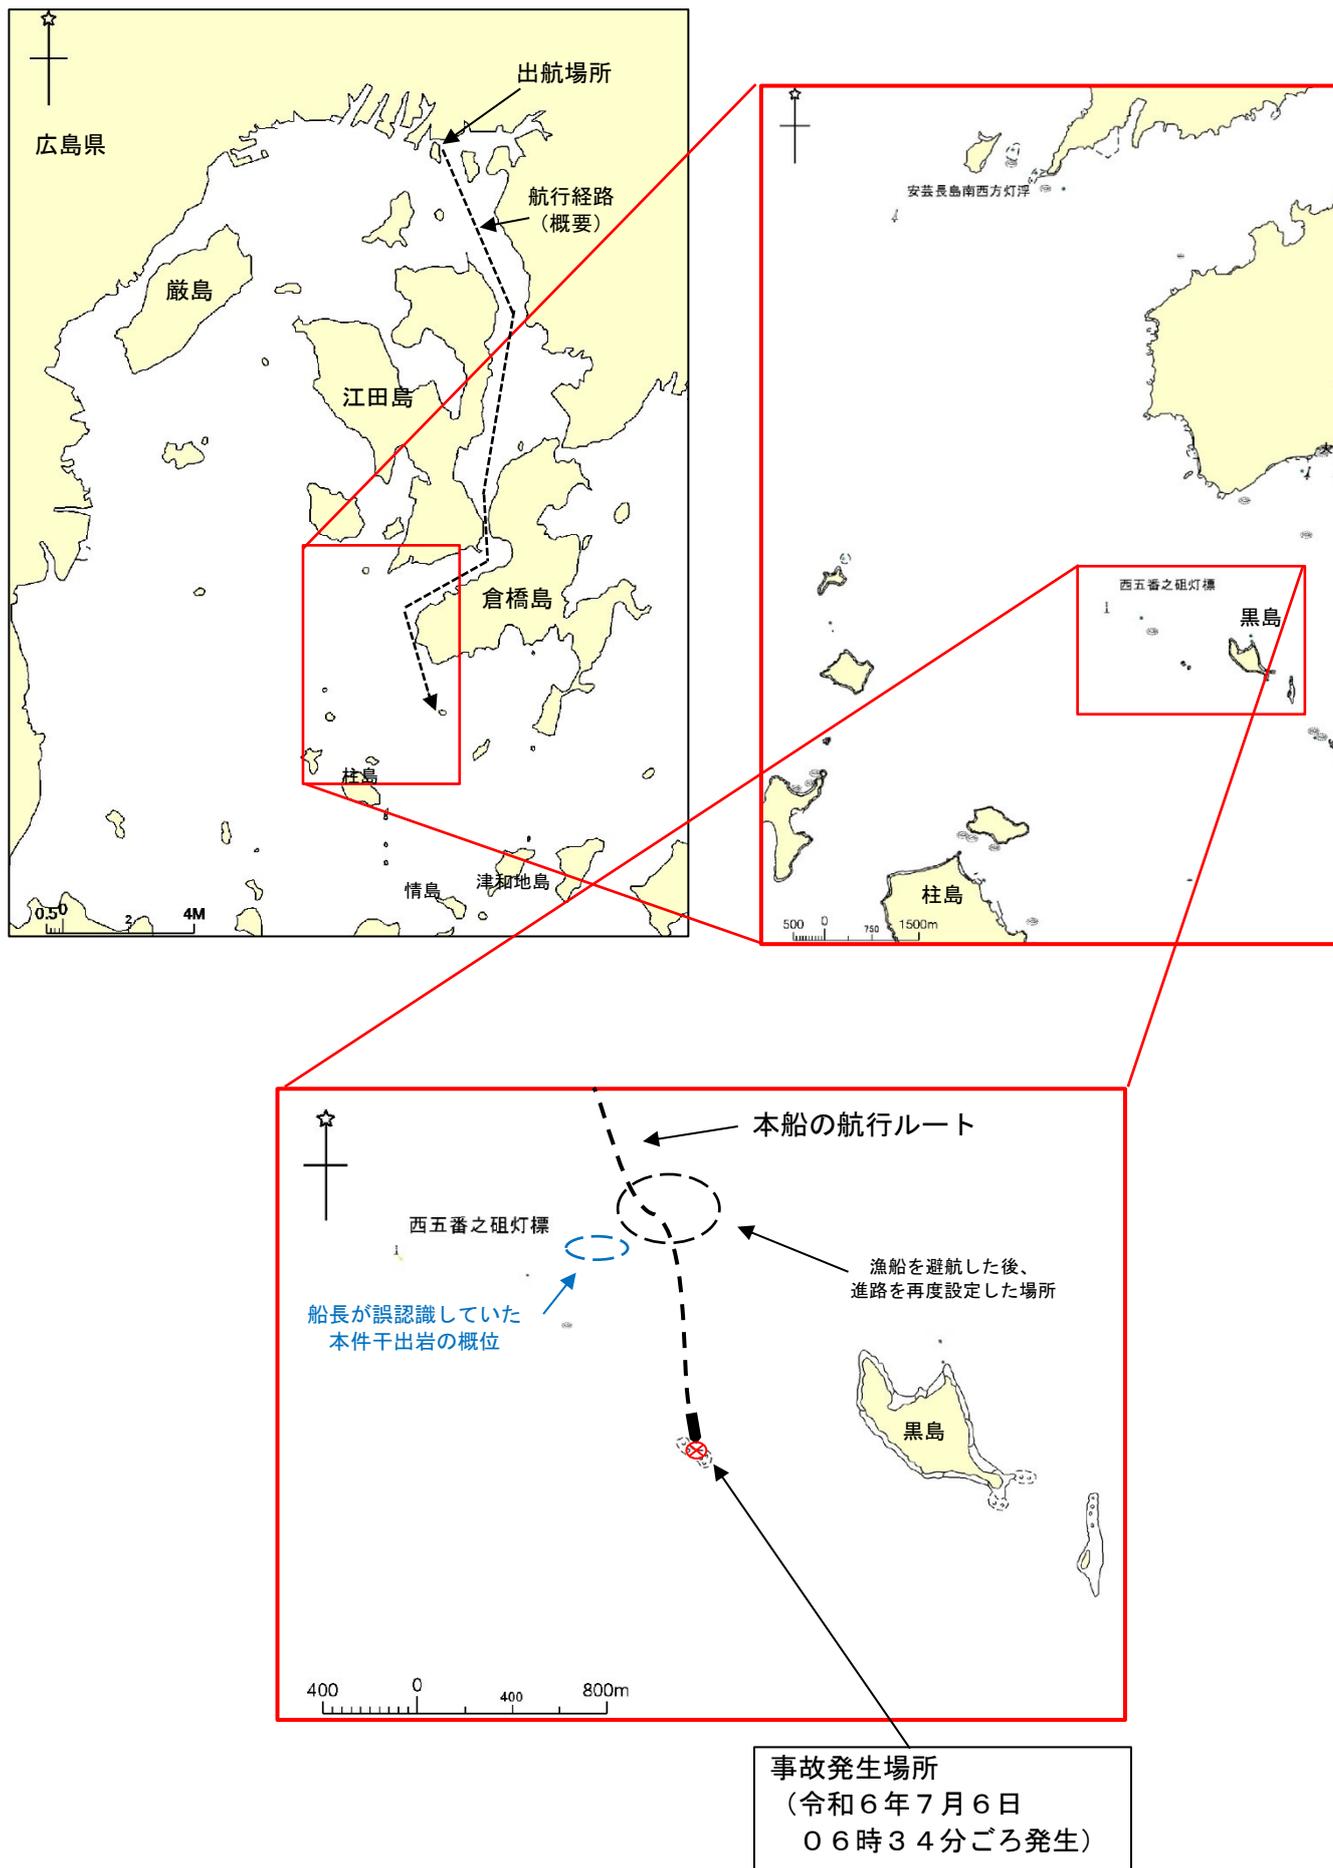
付図1 事故発生経過概略図

船長は、そのまま航行を続け、黒島西方沖を南進中、06時34分ごろ、突然、下から突き上げるような衝撃を受け、本船は本件干出岩に乗り揚げた。

<p>離を離して航行するなどして安全に配慮していたが、この時は、既に本船が本件干出岩の付近を通り過ぎていたと思い込んでいたので、改めてGPSプロッターを拡大して周囲を確認しなかった。</p> <p>本船の乗船者は、全員が救命胴衣を着用していた。</p>
<p>分析</p> <p>乗組員等の関与 船体・機関等の関与 気象・海象等の関与 判明した事項の解析</p>	<p>あり なし なし</p> <p>本船は、黒島西方沖を南進中、本件干出岩が海面下にあり目視で確認できない状況下、船長が、本件干出岩を既に通過していると思い込み、目視のみに頼り、GPSプロッターを拡大表示とし、本船の船位及び本件干出岩の位置を確認しなかったことから、本件干出岩に向かう進路になっていることに気付かず、本件干出岩に乗り揚げたものと考えられる。</p> <p>船長は、ふだんから干出岩や浅所付近を通過する際はGPSプロッターで確認していたが、本件干出岩が西五番之碇灯標の東方に位置していると誤認識しており、西五番之碇灯標と本船との位置関係を目視で確認し、本件干出岩を既に通過したのと考えたことから、GPSプロッターで本件干出岩の位置を確認しなかったものと考えられる。</p>
<p>原因</p>	<p>本事故は、本船が、黒島西方沖を南進中、本件干出岩が海面下にあり目視で確認できない状況下、船長が、本件干出岩を既に通過していると思い込み、GPSプロッターを拡大表示とし、本船の船位及び本件干出岩の位置を確認しなかったため、本件干出岩に向かう進路になっていることに気付かず、本件干出岩に乗り揚げたものと考えられる。</p>
<p>再発防止策</p>	<p>今後の同種事故等の再発防止及び被害の軽減に役立つ事項として、次のことが考えられる。</p> <ul style="list-style-type: none"> ・ 船長は、干出岩など陰礁域が存在する海域を航行する場合、事前に水路調査を行うとともに、目視に加えてGPSプロッター等の航海計器を有効に活用し、干出岩等の位置を確認すること。
