船舶事故調査報告書

令和7年1月22日
 運輸安全委員会（海事専門部会）議決
 委員 伊藤 裕 康（部会長）
 委員 上野 道 雄
 委員 岡本 満喜子

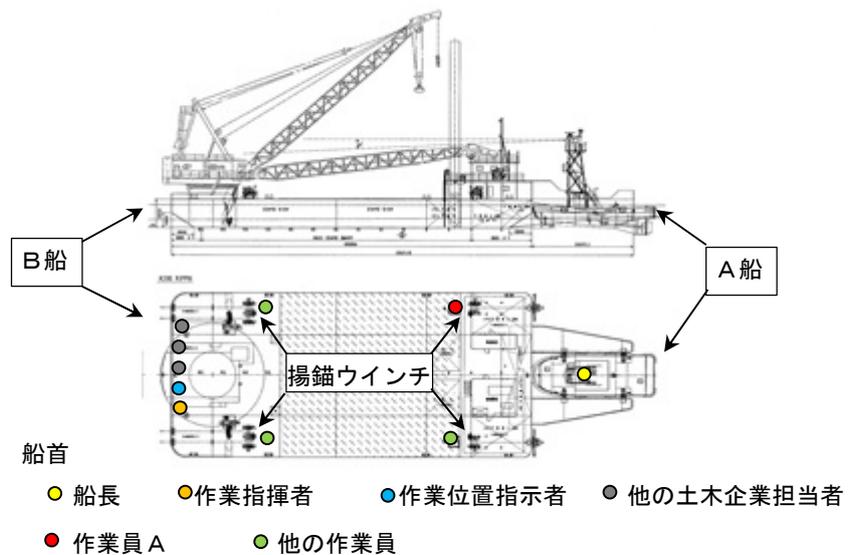
図1 A船押船列及び乗船者等の配置状況

A船押船列は、作業指揮者、作業位置指示者及び土木企業担当者3人がB船の船首部に、作業員Aほか3人の作業員がB船の4基の揚錨ウインチにそれぞれ配置され、船長が操舵室で操船に当たり、水深約5～6mの石材投入作業場所に向け、西進を開始した。（図1参照）

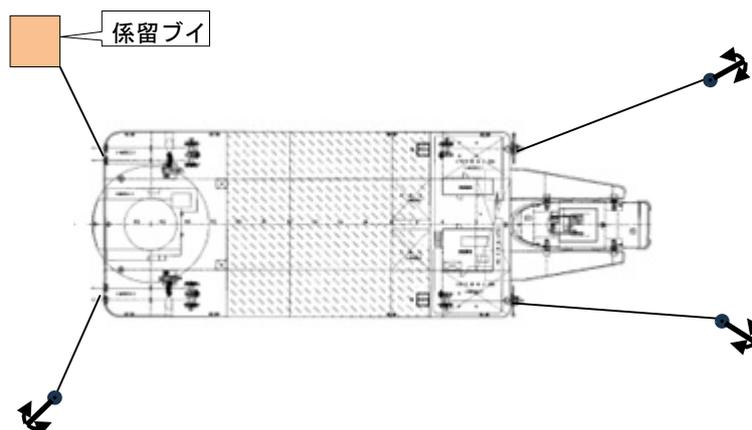
図2 A船押船列の係留状況概略図

A船押船列は、約0.3～0.5ノット（kn）の速力（対地速力、以下同じ。）で、B船の両舷船尾部の錨を投入して錨索（直径約28mm、鋼鉄製）を伸出しながら西進し、石材投入作業場所に設置されている係留ブイの南方に着いた。その後、作業位置指示者の指示により、B船の左舷船首部の錨を係留ブイと横並びに投入した後、揚錨船を使用して右舷船首部の揚錨ウインチから伸出した係留索を係留ブイに係止した。（図2参照）
