船舶事故調査報告書

船種船名 旅客船 ヴィーナス2

事故種類 浸水

発生日時 令和5年12月12日 08時01分ごろ

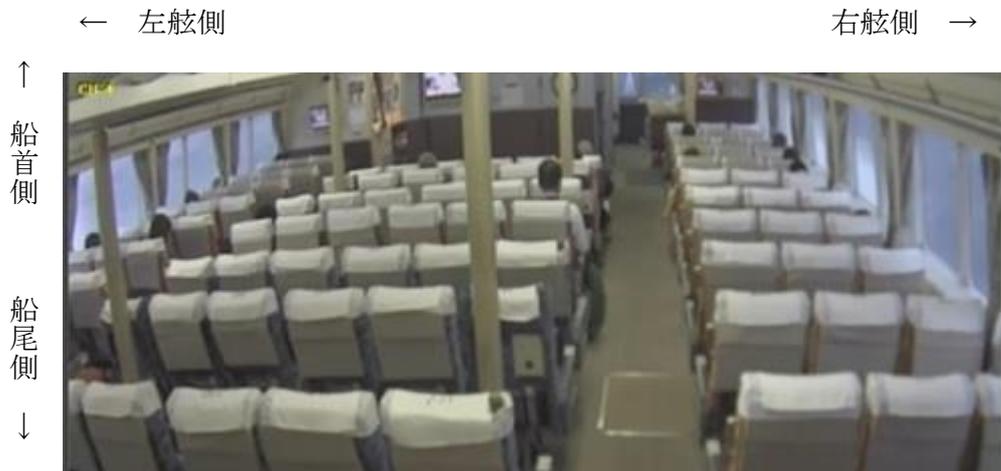
画像1 本事故発生直前の1階客室の状況

客室乗務員は、1階客室の前方左舷側の売店で商品の在庫を数えていたところ、船体が前方に傾いたように感じたので、咄嗟^{とっさ}に両手で壁を抑えて身構えた。そして、更に船体が前方に傾いて波に突っ込んだように感じたので、旅客が心配になって客室の前方を確認したところ、大量の海水が流入して浸水するのを認めた。(画像1、2参照)

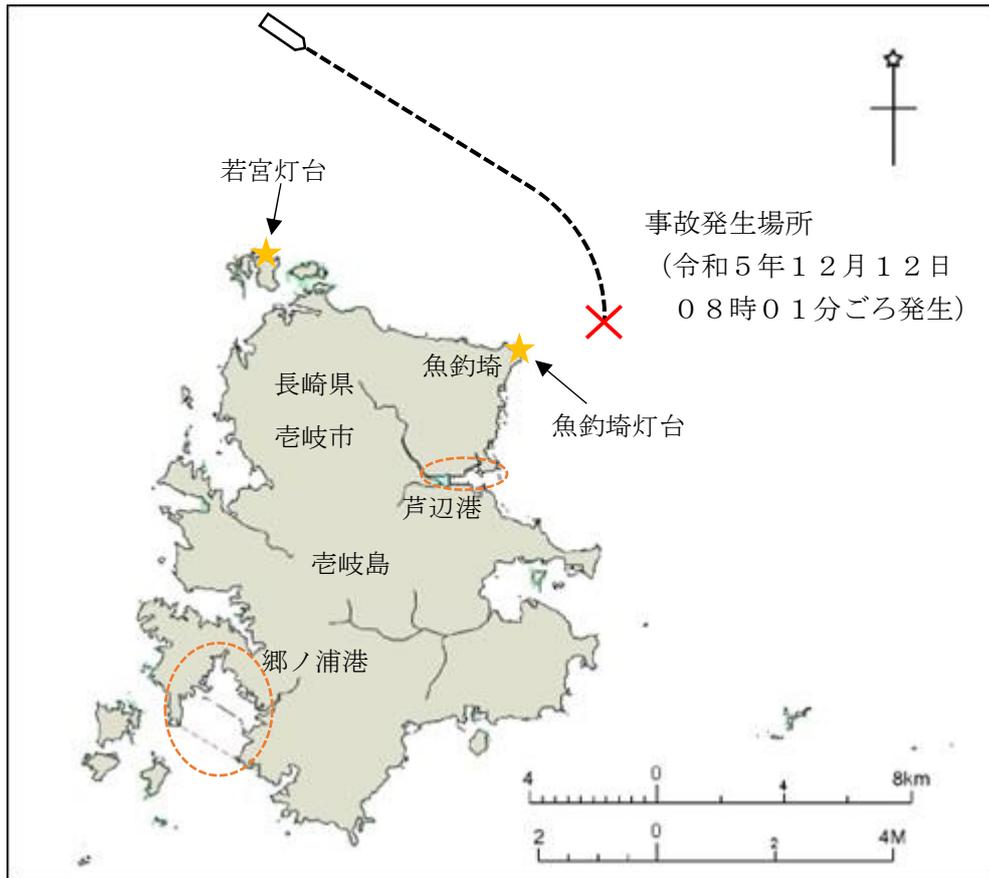
図5 事故発生経過概略図

本事故の発生日時は、令和5年12月12日08時01分ごろであり、発生場所は、魚釣埼灯台から真方位073°（真方位、以下同じ。）1.48Mであった。
(図5 参照)
