船舶事故調査報告書

令和7年1月15日

運輸安全委員会（海事専門部会）議決

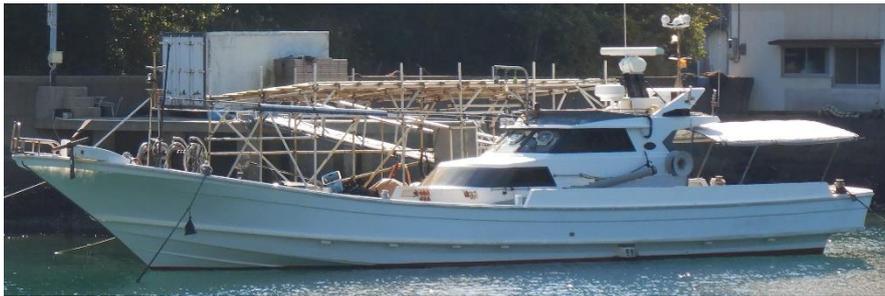
<p>写真1 本船の外観</p>
乗組員等に関する情報	船長 51歳 一級小型船舶操縦士・特殊小型船舶操縦士・特定 免許登録日 平成8年8月1日 免許証交付日 令和4年4月26日 （令和9年4月25日まで有効）
死傷者等	なし
損傷	バッテリー等に焼損

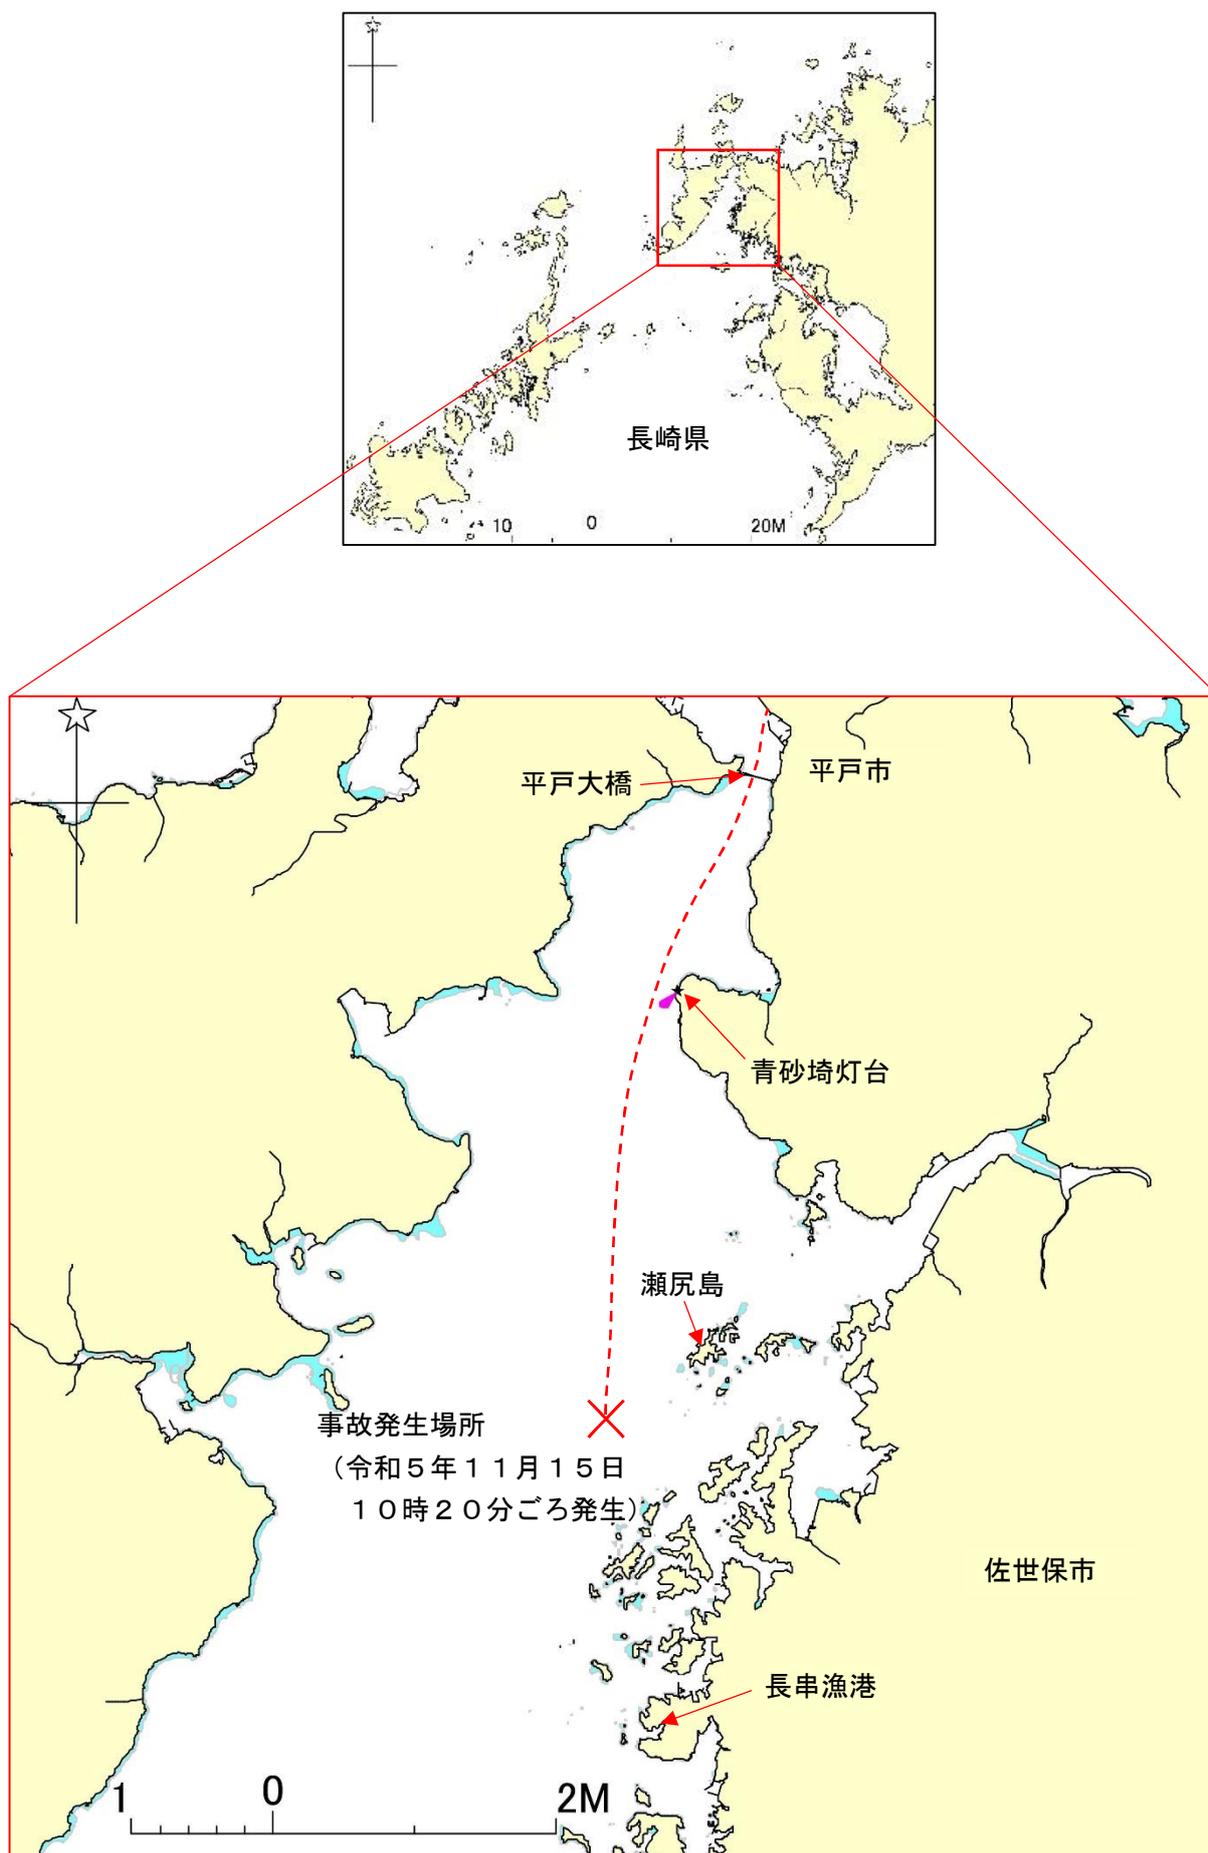
付図 1 事故発生経過概略図

本船は、瀬尻島南西方沖を南進中、機関室から出火したものと考えられる。
