船舶事故調査報告書

事故種類	衝突
発生日時	令和6年5月8日 12時32分ごろ
発生場所	和歌山県白浜町瀬戸崎南西方沖 市江崎灯台から真方位300° 6.4海里（M）付近 （概位 北緯33°38.4′ 東経135°17.3′）
事故の概要	油タンカー第十一重福丸は、南東進中、また、漁船第三みよ丸は、北北東進中、両船が衝突した。 第三みよ丸は、船長が負傷し、左舷中央部外板に破口等を生じ、また、第十一重福丸は、船首部外板に擦過傷を生じた。
事故調査の経過	令和6年5月16日、本事故の調査を担当する主管調査官（神戸事務所）ほか1人の地方事故調査官を指名した。 原因関係者から意見聴取を行った。
事実情報 船種船名、総トン数 船舶番号、船舶所有者等 L×B×D、船質 機関、出力、進水等	A 油タンカー 第十一重福丸、499トン 142631、重福海運有限会社（船舶所有者、A ₁ 社）、昭和日タン株式会社（運航者、A ₂ 社） 60.07m×10.00m×4.45m、鋼 ディーゼル機関、736kW、平成28年1月 B 漁船 第三みよ丸、3.8トン WK3-19158（漁船登録番号）、個人所有 10.80m（Lr）×2.79m×1.10m、FRP ディーゼル機関、183.9kW、昭和60年3月8日 第252-25677号（船舶検査済票の番号）
乗組員等に関する情報	A 船長A 55歳 五級海技士（航海） 免許年月日 平成元年6月1日 免状交付年月日 令和2年2月20日 免状有効期間満了日 令和7年3月2日 航海士A 62歳 四級海技士（航海） 免許年月日 令和4年3月15日 免状交付年月日 令和4年3月15日 免状有効期間満了日 令和9年3月14日

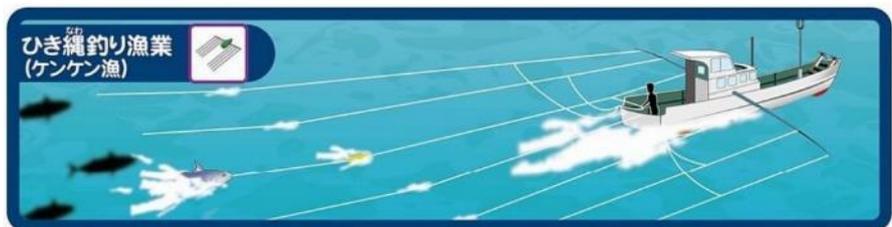
図1 ひき縄釣り漁の操業形態

船長Bは、05時00分ごろ瀬戸崎南西方沖でB船の両舷から1本ずつ正横方向に竿を出し、船尾にも竿を立てて各竿及び船尾から擬餌針を付けたひき縄を海中に投入して操業を始め、魚群探知機及びGPSプロッターを作動させ、操舵室左舷側の操縦席に座って手動操舵により約7knの速力でB船を南南東進させた。(図1参照)
