## 船舶事故調査報告書

事故種類	衝突（防波堤）
発生日時	令和6年6月1日 09時56分ごろ
発生場所	兵庫県姫路港 <sup>しかま</sup> 飾磨第1区 飾磨東防波堤灯台から真方位006° 30m付近 （概位 北緯34° 45.8′ 東経134° 39.2′）
事故の概要	旅客フェリー第五おりいぶ丸は、出港中、防波堤に衝突した。 第五おりいぶ丸は、左舷船首部外板に擦過傷を伴う凹損を生じ、また、防波堤は、コンクリートに擦過傷を生じた。
事故調査の経過	令和6年6月3日、本事故の調査を担当する主管調査官（神戸事務所）ほか2人の地方事故調査官を指名した。 原因関係者から意見聴取を行った。
事実情報 船種船名、総トン数 船舶番号、船舶所有者等 L×B×D、船質 機関、出力、進水等	旅客フェリー 第五おりいぶ丸、1,326トン 142165、四国フェリー株式会社（船舶所有者）、小豆島フェリー株式会社（船舶借入人及び運航者、A社） 71.90m×14.40m×4.49m、鋼 ディーゼル機関2基、船内機、2,648kW（合計）、平成26年3月
乗組員等に関する情報	船長 46歳 四級海技士（航海） 免許年月日 平成13年4月9日 免状交付年月日 令和3年3月18日 免状有効期間満了日 令和8年4月8日 航海士A 47歳 四級海技士（航海） 免許年月日 平成13年4月9日 免状交付年月日 令和3年4月2日 免状有効期間満了日 令和8年4月8日
死傷者等	なし
損傷	本船 左舷船首部外板に擦過傷を伴う凹損 防波堤 コンクリートに擦過傷 （写真1、写真2 参照）

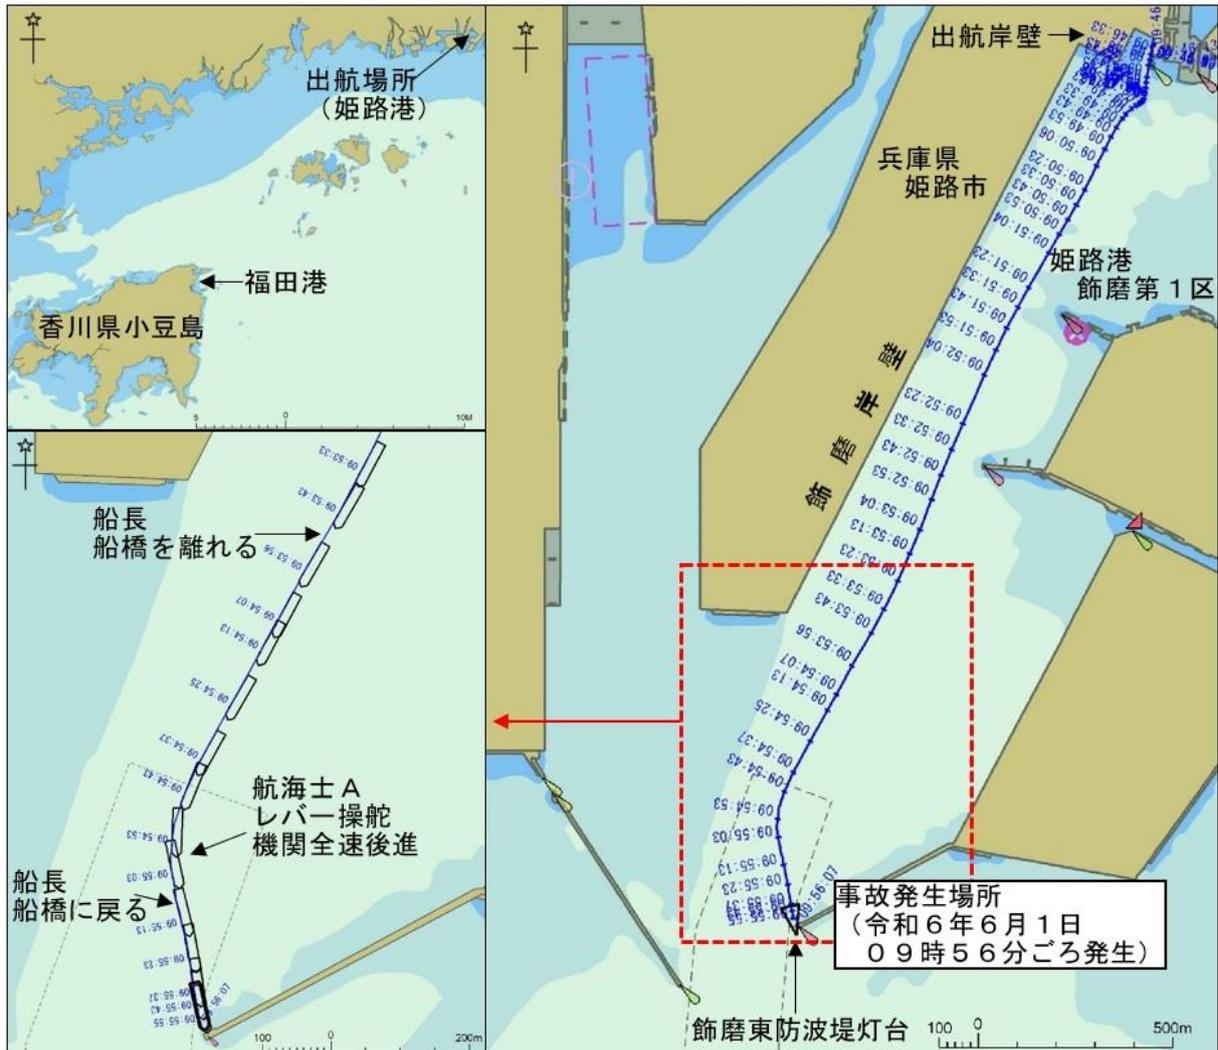
図1 航行経路図

本船は、バウスラスタを備えた2機2軸2舵で、船長及び航海士Aほか4人が乗り組み、旅客184人を乗せ、車両50台、二輪車7台及び自転車3台を積載し、令和6年6月1日09時45分ごろ香川県小豆島町福田に所在する港（以下「福田港」という。）に向けて、姫路港飾磨第1区の岸壁（以下「出航岸壁」という。）を出航した。（図1参照）

船長は、ふだんよりも積載車両が多かったので、定刻に遅れることのないよう早めに増速しておこうと思い、約14.9ノット(kn)の速力(対地速力、以下同じ。)とし、本船は南南西進を続け、09時53分40~50秒ごろ飾磨岸壁の南端を通過した。

航海士Aは、09時54分40~50秒ごろ、船体が左舷側に傾斜したので舵角受信器を見たところ、左舷側の舵角は0°のままであったが、右舷側の舵角が0°から左舵40°に変わりながら本船が左転しているのを認めた。

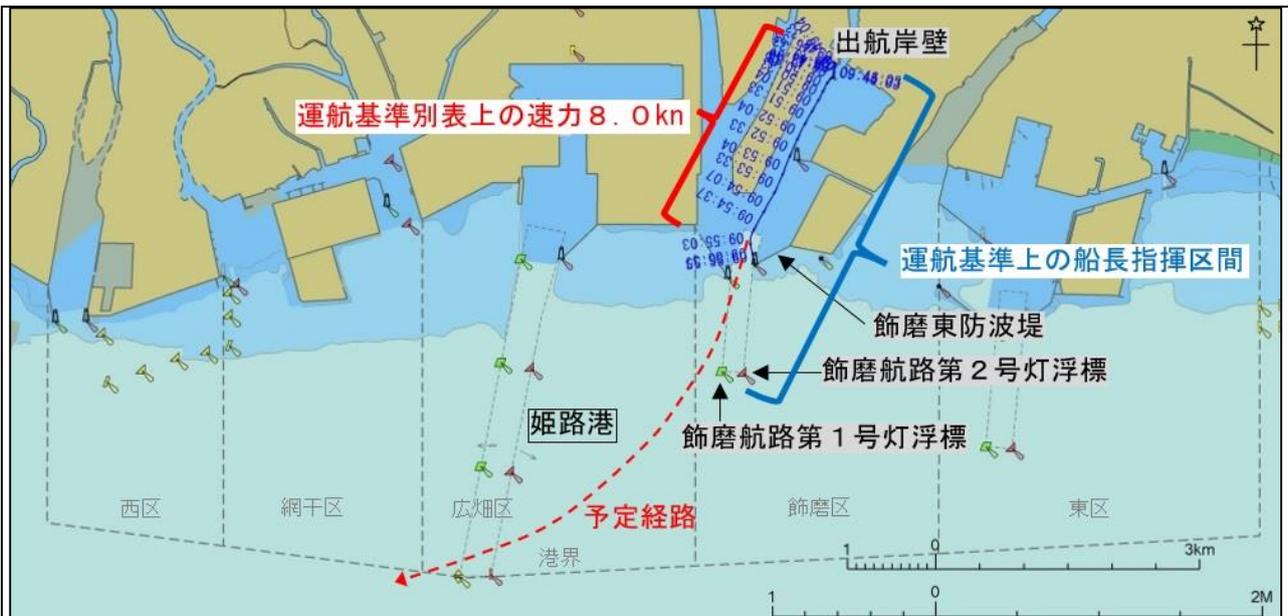
図3 姫路港（全域）

また、A社の運航基準第10条には、船長は、法令に定めるときのほか、姫路福田航路では、出航岸壁から飾磨航路第1号灯浮標及び飾磨航路第2号灯浮標までの間、甲板にあって自ら船舶を指揮しなければならない旨が記載されている。(図3参照)

A社の運航基準第7条には、運航管理者は必要と認める事項について別表等を作成して運航の参考に資するものと記載されており、別表には、出航岸壁から飾磨東防波堤までの速力は8.0kn、飾磨東防波堤から福田港付近までの速力は14.5knと記載されている。(図3参照)
