船舶事故調査報告書

令和7年2月12日
 運輸安全委員会（海事専門部会）議決
 委員 伊藤 裕 康（部会長）
 委員 上野 道 雄
 委員 岡本 満喜子

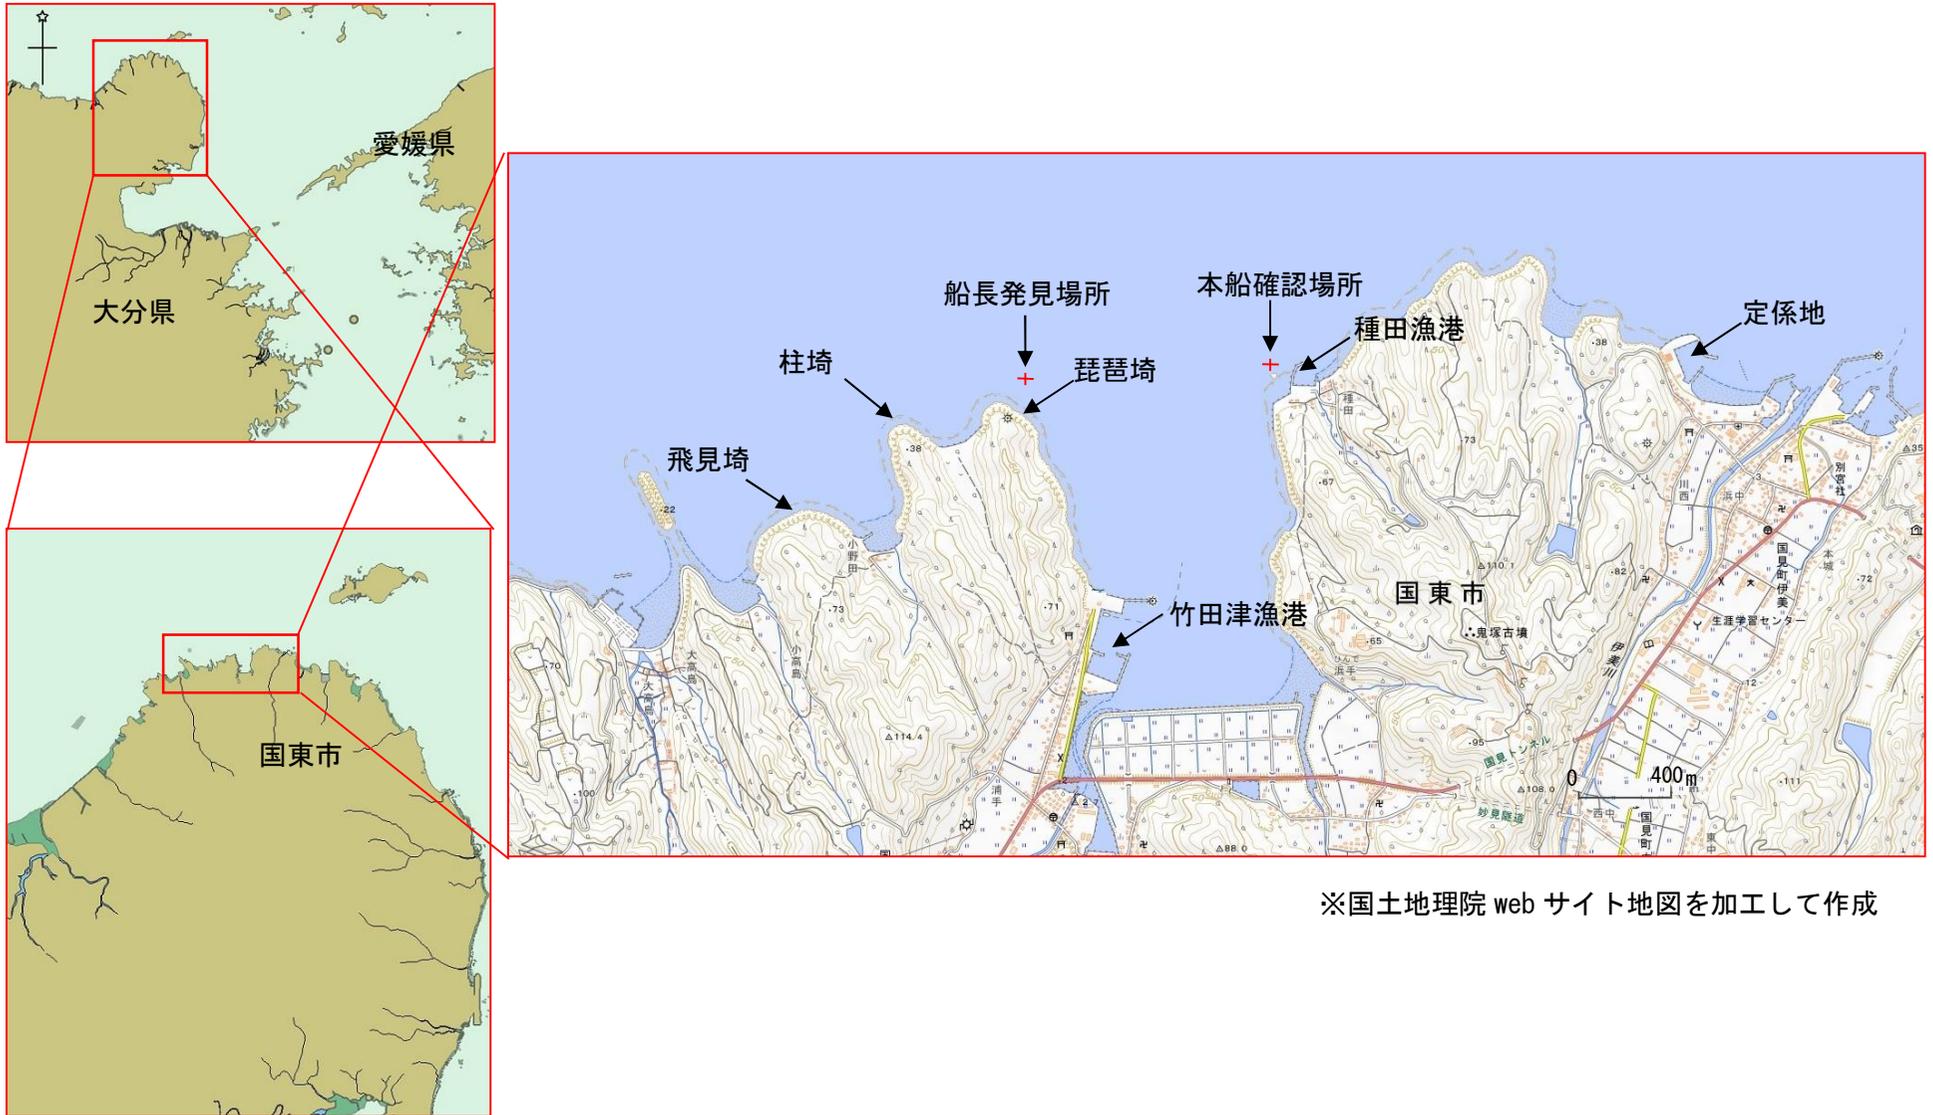
付図1 事故発生場所概略図

僚船Cの乗組員は、潜水器材を着用して水深約6mの海中を確認したところ、船長が着用していた「約8kgのウェイトベルト」（以下「本件ウェイトベルト」という。）が海底に落ちているのを見付けたが、船長は見付からなかった。

僚船C船長は、船長の捜索を開始し、国東市琵琶埼^{ひわ}北方沖を航行中、16時25分ごろ、仰向けの状態で浮遊している船長を発見したが、船べりが高くて船上に揚収することができなかった。このとき、船長に外傷は見受けられなかったものの、意識がなかった。
