船舶事故調査報告書

事故種類	衝突
発生日時	令和6年2月17日 11時29分ごろ
発生場所	長崎県島原市島原港東方沖 島原灯台から真方位072° 1,200m付近 （概位 北緯32°47.0′ 東経130°23.7′）
事故の概要	遊漁船丸正丸は、左転中、また、プレジャーボート松風丸は、漂泊中、両船が衝突した。 丸正丸は、右舷船首部外板に擦過傷を生じ、また、松風丸は、操舵室左舷側窓に破損等を生じた。
事故調査の経過	令和6年2月19日、本事故の調査を担当する主管調査官（長崎事務所）を指名した。 原因関係者から意見聴取を行った。
事実情報 船種船名、総トン数 船舶番号、船舶所有者等 L×B×D、船質 機関、出力、進水等	<p>A 遊漁船 丸正丸、4.6トン KM3-29275（漁船登録番号）、個人所有 12.20m (Lr) × 2.80m × 0.79m、FRP ディーゼル機関、183.90kW、昭和63年6月26日 第293-39451号（船舶検査済票の番号） （写真1 参照）</p>

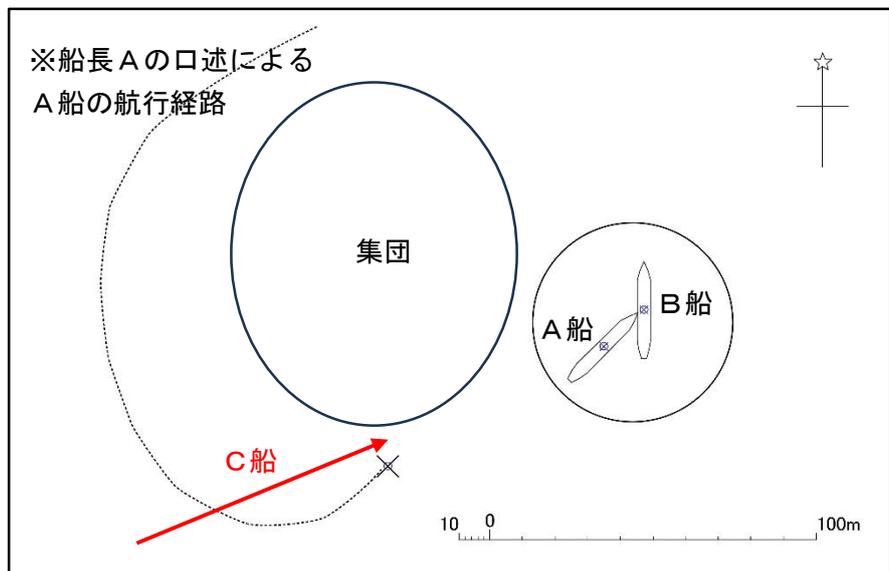
図1 事故発生経過概略図

船長Aは、A船の船首が北東を向いた11時29分ごろ、船首方にいたB船に気付かないまま、約1～2knの速力で、左転するA船の船首部とB船の左舷中央部とが衝突した。(写真5、図1参照)

B船は、船長Bが1人で乗り組み、友人3人を乗せ、釣りの目的で、長崎県南島原市堂崎港を出発し、島原港東方沖の釣り場に到着したのち、数十隻の小型船舶の集団から少し離れた南側で、主機を中立運転とし、船首を北に向けて漂泊を始めた。

船長Bは、船体のほぼ中央にある操舵スタンドの後方に立ち、船首甲板及び船尾甲板で釣りをしている友人の状況を見ていたところ、左舷船尾方から接近するA船を認め、大声を上げたが、A船がそのまま接近を続けたので危険を感じ、主機を操作してA船を避けようとしたものの、間に合わず、B船とA船とが衝突した。
