船舶事故調査報告書

令和7年2月19日
 運輸安全委員会（海事専門部会）議決
 委員 伊藤 裕 康（部会長）
 委員 上野 道 雄
 委員 岡本 満喜子

事故種類	乗揚
発生日時	令和5年9月18日 13時07分ごろ
発生場所	沖縄県竹富町竹富島南西方沖 大原航路第7号立標から真方位144°60m付近 （概位 北緯24°18.1′ 東経124°04.2′）
事故の概要	旅客船うみかじ ² は、北東進中、さんご礁に乗り揚げた。 うみかじ2は、両舷のプロペラ及び舵板の破損等を生じた。
事故調査の経過	令和5年9月19日、本事故の調査を担当する主管調査官（那覇事務所）ほか1人の地方事故調査官を指名した。 原因関係者から意見聴取を行った。
事実情報 船種船名、総トン数 船舶番号、船舶所有者等 L×B×D、船質 機関、出力、進水等	<p>旅客船 うみかじ2、120トン 134643、有限会社安栄観光（A社） 27.60m×8.00m×2.60m、軽合金 ディーゼル機関2基、2,440kW（合計）、平成8年1月31日 （写真1 参照）</p> <div style="text-align: center;">

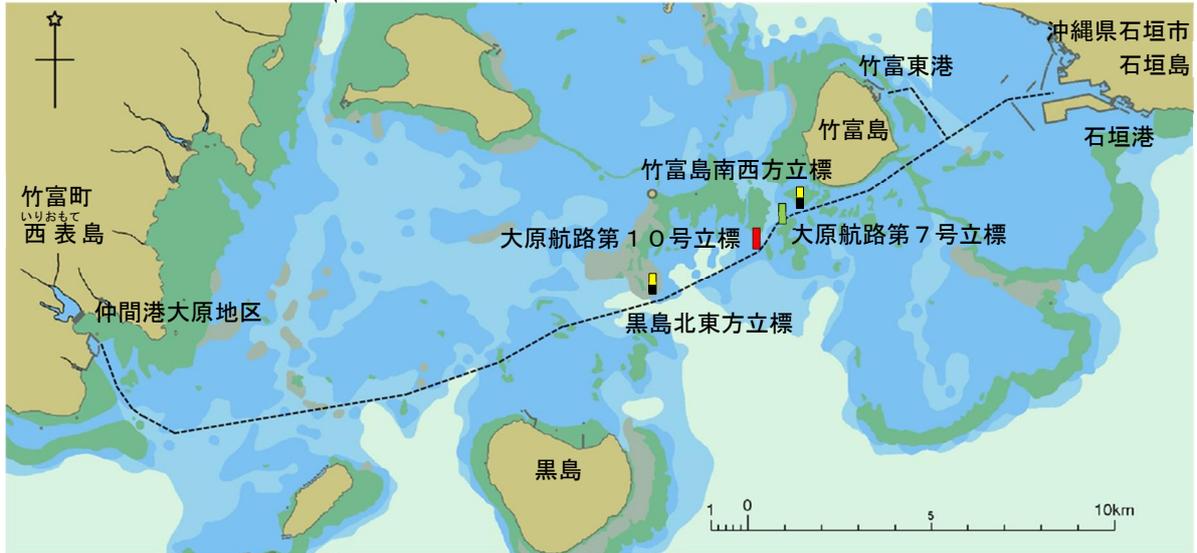
図2 基準の航行経路概略図

船長は、第10号立標を通過してすぐに、次の変針目標となる大原航路第7号立標（以下「第7号立標」という。）を左舷船首側に見て左転するところ、第7号立標から北東方760m付近にある竹富島南西方立標（以下「南西方立標」という。）が船首方に見えたので、南西方立標を第7号立標と思い、約28knの速力により北東進を続けた。

本船は、南西方立標に向けて、第7号立標より東側の基準経路の右側に逸脱した針路で北東進していたところ、13時07分ごろ、船長らが衝撃音を聞いて船体がさんご礁に乗り揚げたことに気づき、その後、2回目の衝撃音を聞いて船体に衝撃を受けたところで、13時08分ごろ停止した。

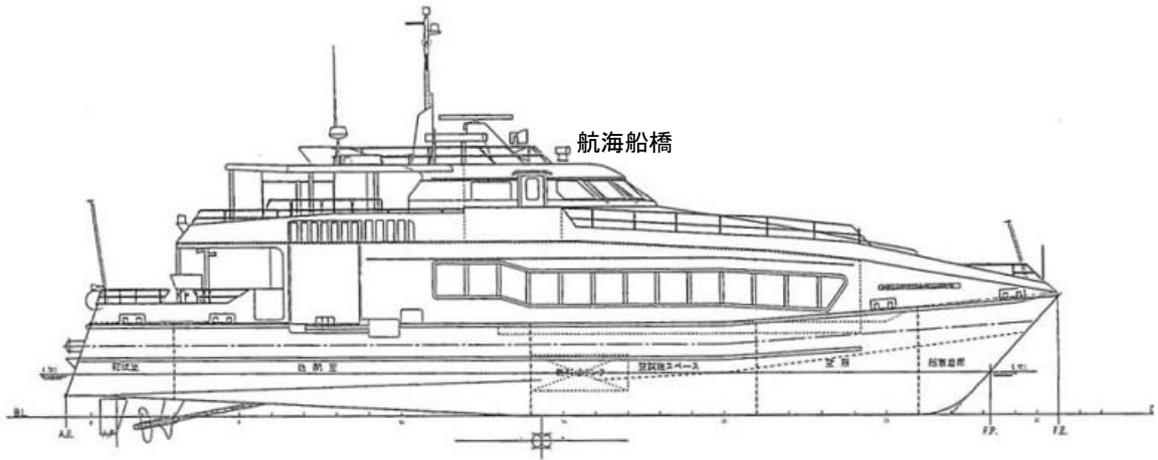
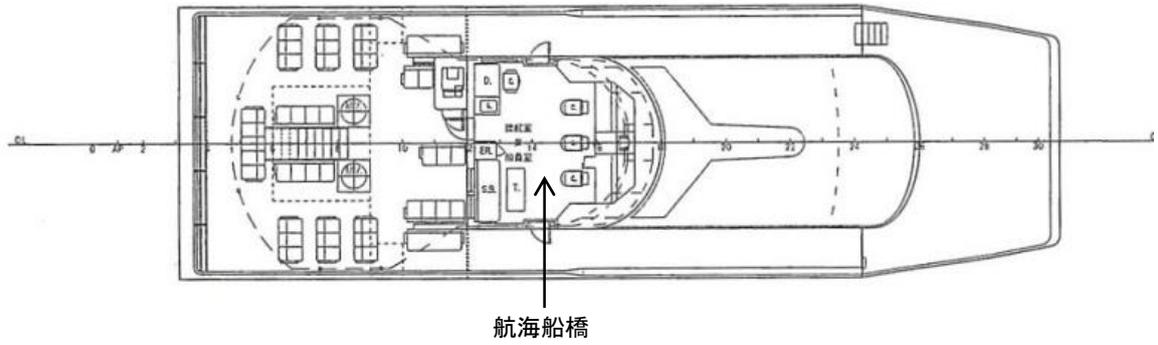
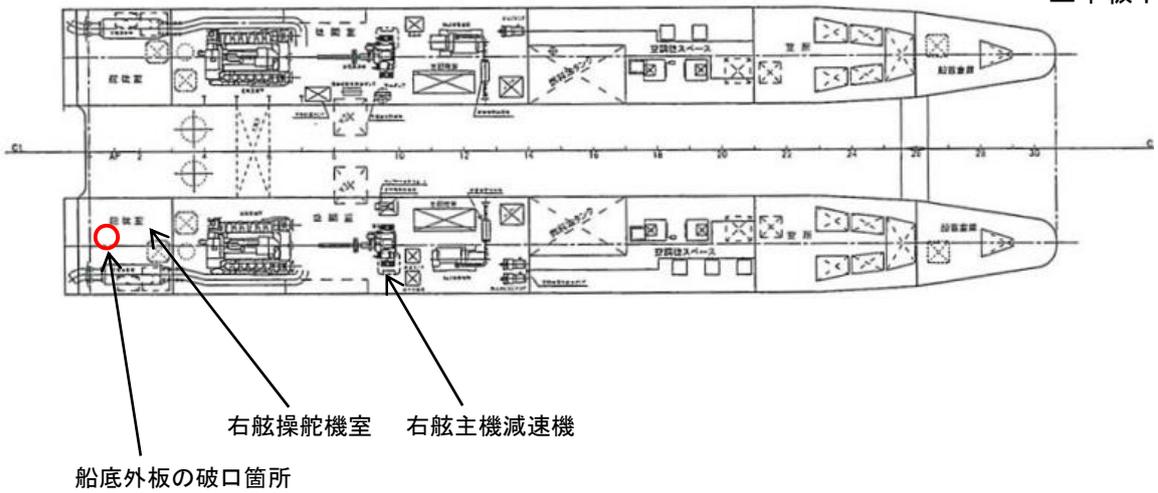
付図2 一般配置図

免状有効期間満了日 令和6年10月6日 甲板員 43歳 六級海技士（機関）（機関限定） 免許年月日 令和3年10月25日 免状交付年月日 令和3年10月25日 免状有効期間満了日 令和8年10月24日
死傷者等	なし
損傷	両舷のプロペラ及び舵板の破損、右舷船尾部船底外板に破口、右舷主機減速機のケーシングに割損 （図1、付図2 一般配置図 参照）
<div style="display: flex; justify-content: space-around; align-items: flex-end;"> <div style="text-align: center;">
