船舶事故調査報告書

事故種類	衝突
発生日時	令和5年11月21日 22時59分ごろ
発生場所	静岡県静岡市清水港南東方沖 清水灯台から真方位149°6.1海里（M）付近 （概位 北緯34°55.4′ 東経138°35.6′）
事故の概要	コンテナ船 ^{クオリン} KUO LINは、漂流中、また、貨物船 ^{おおたがわ} 太田川は、北北西進中、両船が衝突した。 KUO LIN は、船尾部に破口を伴う亀裂を生じ、また、太田川は、左舷船首部外板の凹損等を生じた。
事故調査の経過	令和5年11月22日、本事故の調査を担当する主管調査官（横浜事務所）ほか1人の地方事故調査官を指名した。 原因関係者から意見聴取を行った。
事実情報 船種船名、総トン数 船舶番号、船舶所有者等 L×B×D、船質 機関、出力、進水等	<p>A コンテナ船 KUO LIN（バハマ国籍）、18,826トン 9796511（IMO番号）、CNC LINE LIMITED 169.99m×28.10m×14.20m、鋼 ディーゼル機関、14,280kW、2017年4月 （写真1 参照）</p> <div style="text-align: center;">

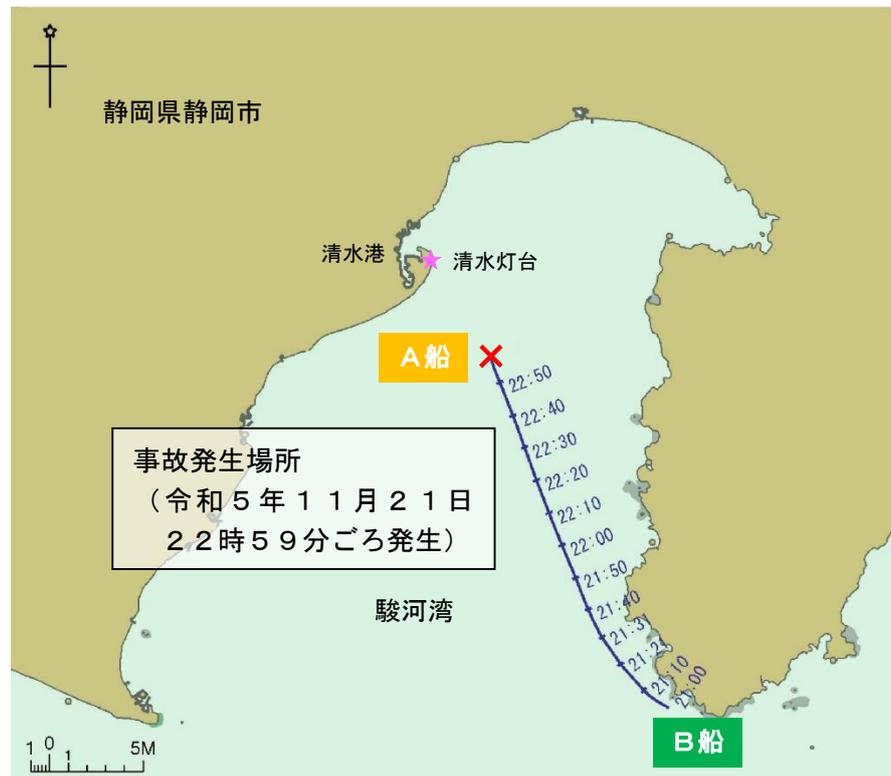
図1 航行経路図

A船は、船長Aが、昇橋しようとして階段を上っていた22時59分ごろその船尾部とB船とが衝突した。

船長Bは、ふと目覚めたところ、左舷船首方至近にA船を認め、椅子から降りて手動操舵に切り替え、右舵一杯としたものの間に合わず、B船の左舷船首部とA船とが衝突した。
