船舶事故調査報告書

事故種類	乗客死亡
発生日時	不明（令和5年5月5日 15時10分ごろ～6日 07時58分ごろの間）
発生場所	群馬県みなかみ町小仁田の利根川 みなかみ町所在の西平三等三角点から真方位040° 1,100m 付近（乗客1人の発見場所） （概位 北緯36°45.5′ 東経138°58.5′）
事故の概要	ラフトボート（船名なし）は、利根川をラフティング中、転覆して乗客6人及びリバーガイド1人が落水し、乗客1人が死亡した。
事故調査の経過	令和5年5月8日、本事故の調査を担当する主管調査官（横浜事務所）ほか1人の地方事故調査官を指名した。 原因関係者から意見聴取を行った。
事実情報 船種船名、総トン数 船舶番号、船舶所有者等 L×B×D、船質 機関、出力、進水等	A ラフトボート（船名なし）、総トン数なし なし、株式会社ビックスマイルみなかみ（A社） 約4.20m×約2.15m×約0.55m、強化ゴム なし、不詳 （写真1、写真2 参照）
<div style="display: flex; justify-content: space-around;"> <div style="text-align: center;">

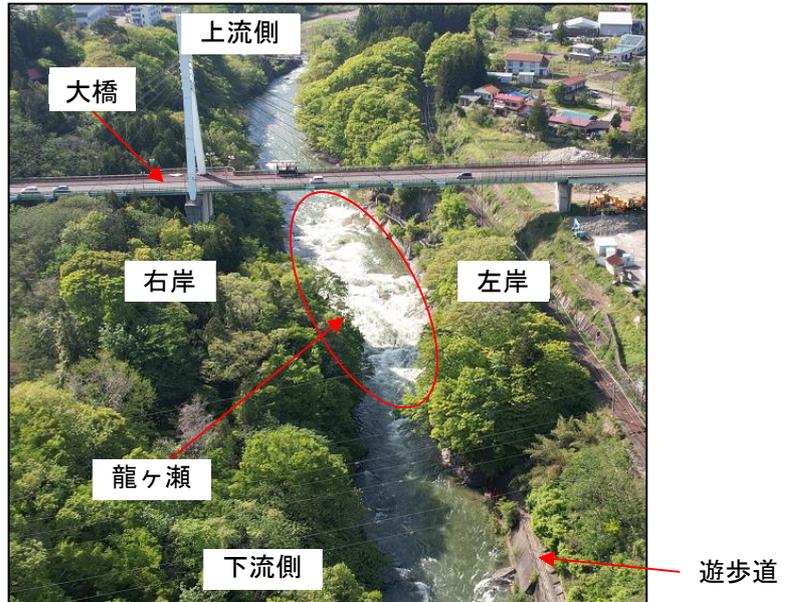
写真3 大橋下の利根川 (A社提供)

(A船転覆の前日、5月4日15時28分ごろ(湯原水位計約3.75~3.79m))

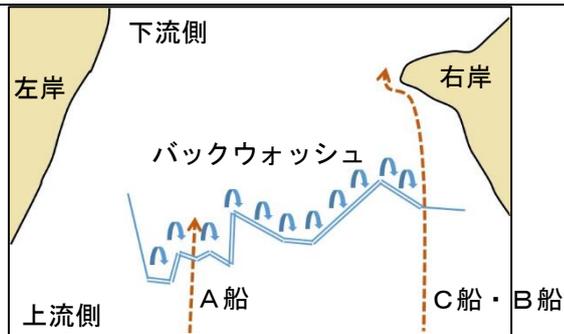
図3 龍ヶ瀬（A船転覆場所付近）のイメージ図

A船は、バックウォッシュの左側を通過しようとしていた際、船首が左岸側に向いた状態でホールに近づいていたので、ホールの約10m手前で、ガイドAがA船乗客に指示し、左舷側の乗客3人が動きを合わせて2度パドルを漕いだ。その後、船首方からバックウォッシュに進入したが、バックウォッシュを乗り越えることができなかった。

A船は、ガイドAが転覆を避けようと左舷側に体重をかけてバランスを取ろうとしたものの、反時計回りに回転しながら上流側に流され、15時10分ごろ左舷側から転覆して乗船者全員が落水した。(写真8～15、図3参照)

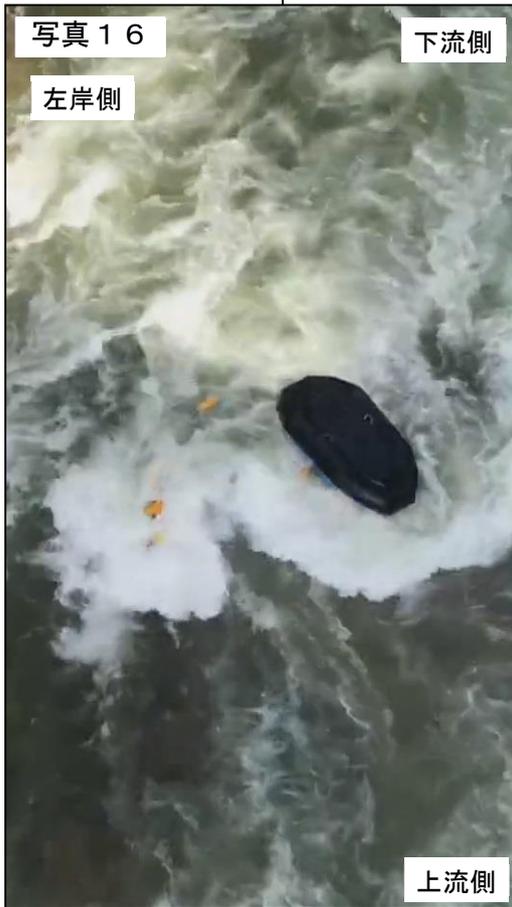
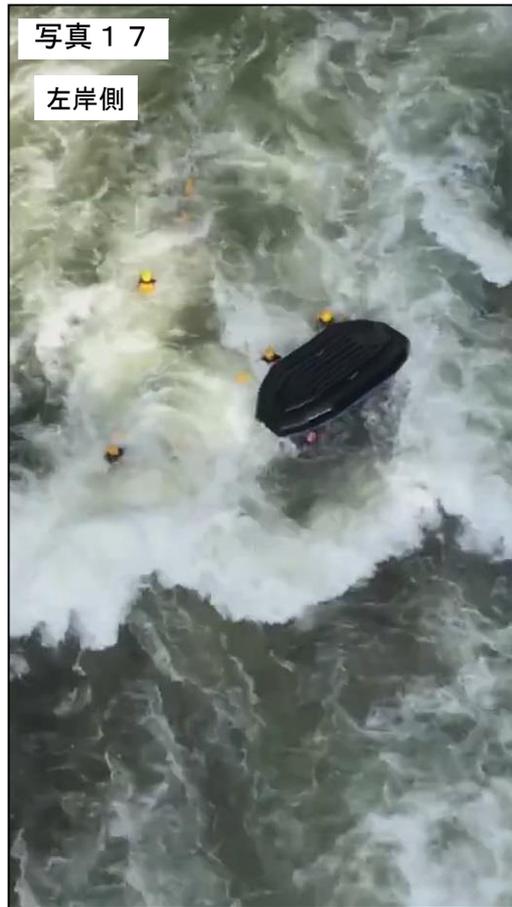
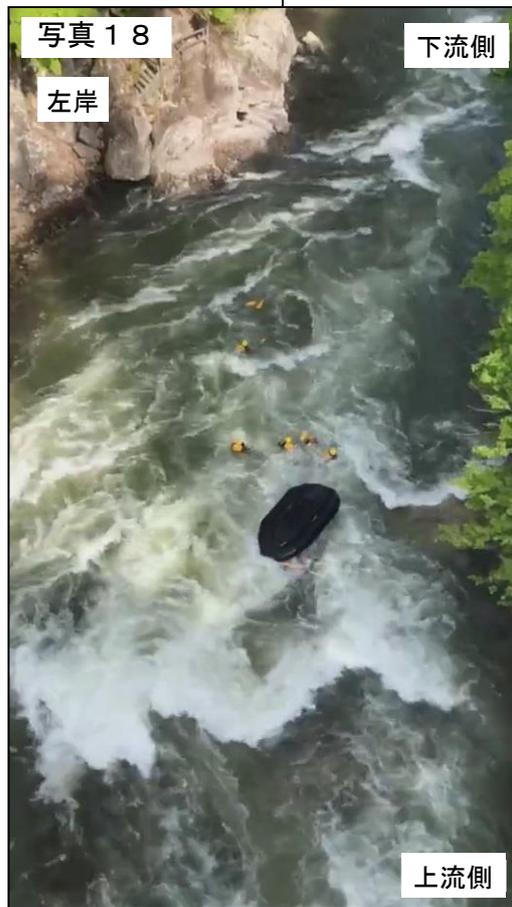
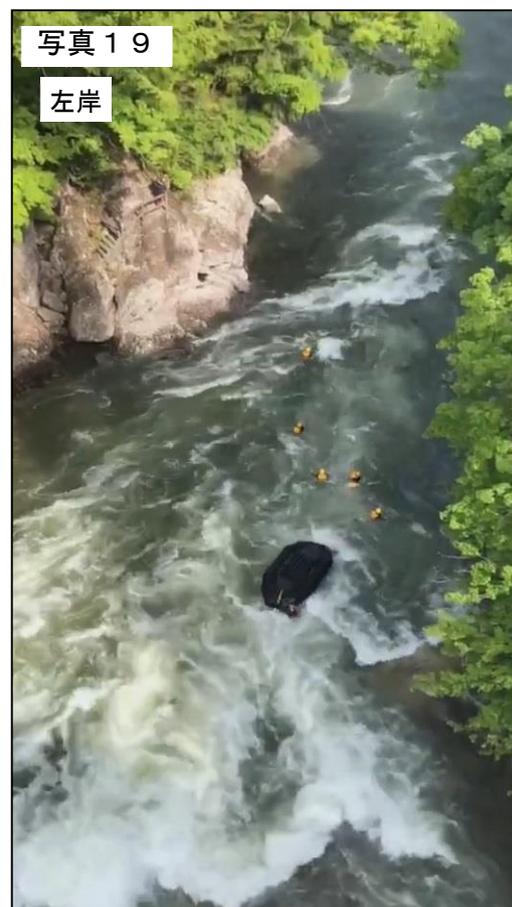
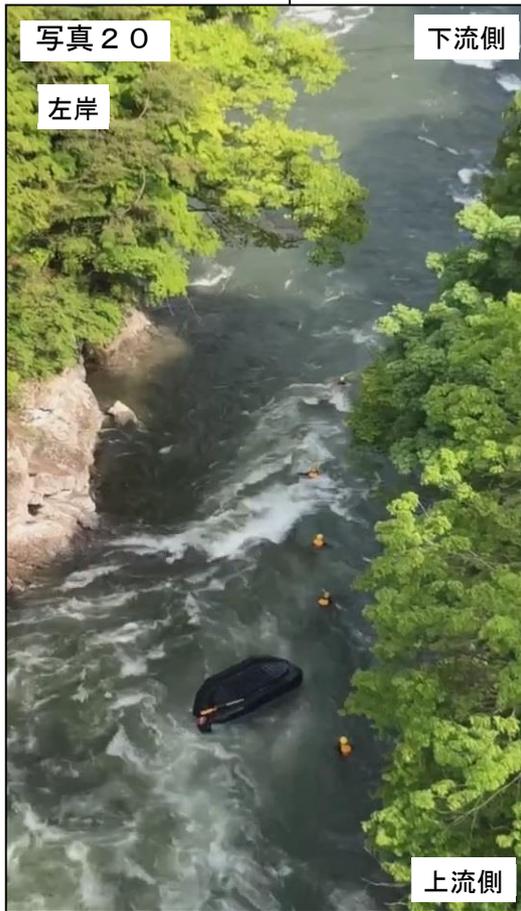
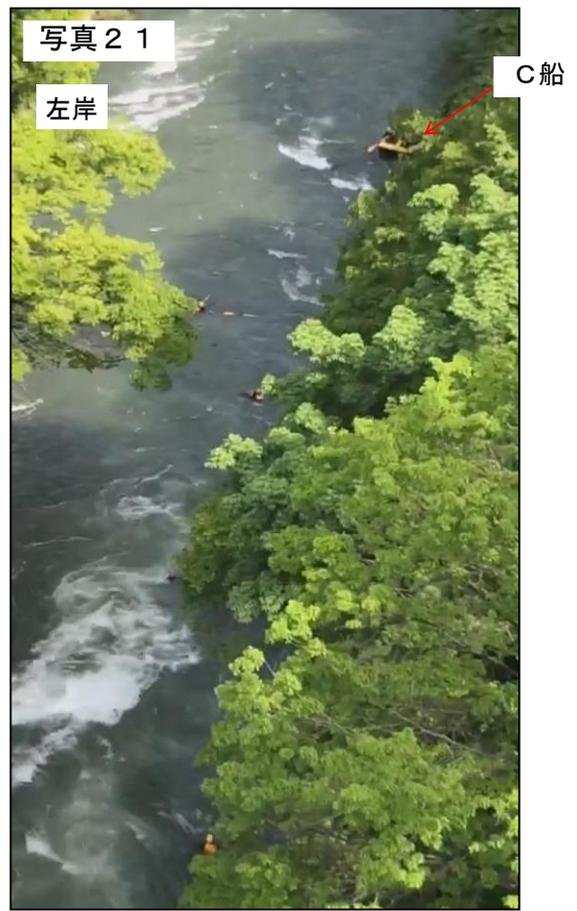
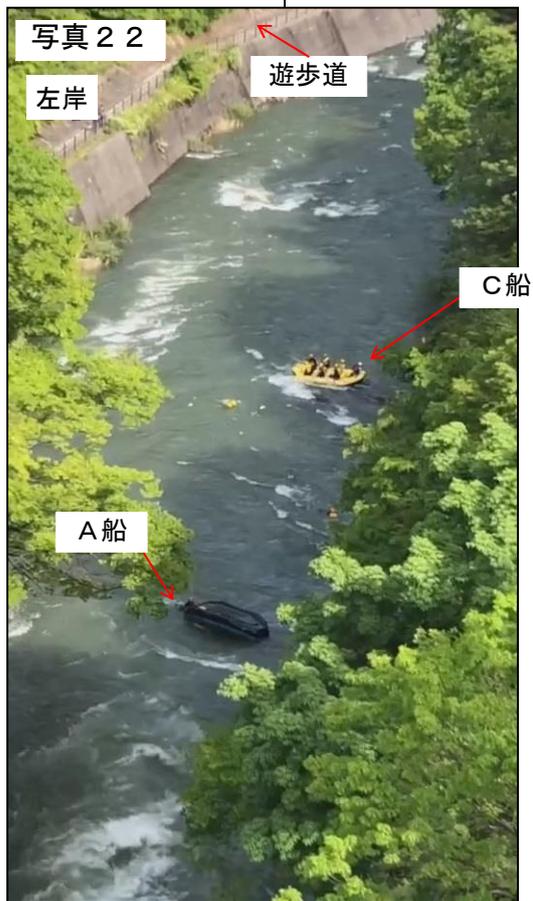
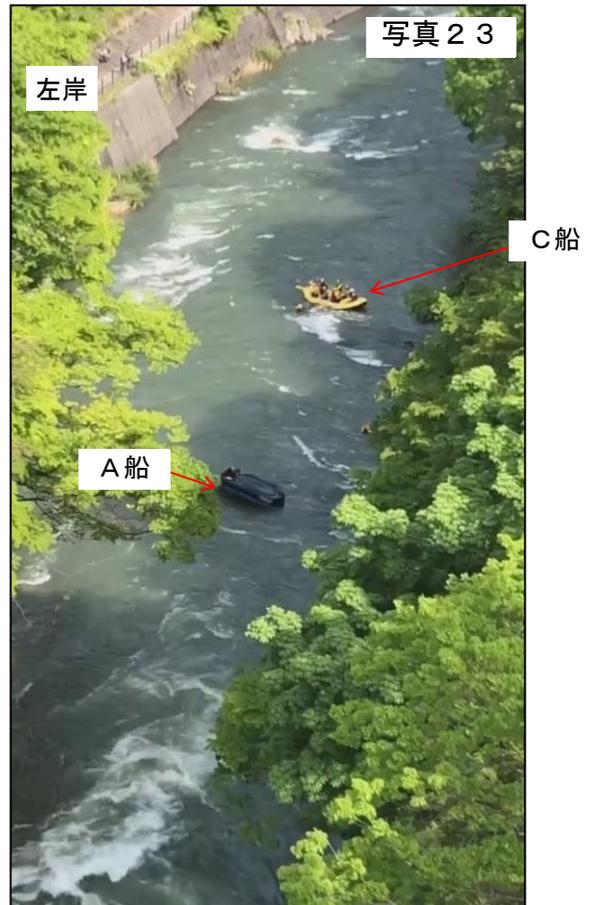
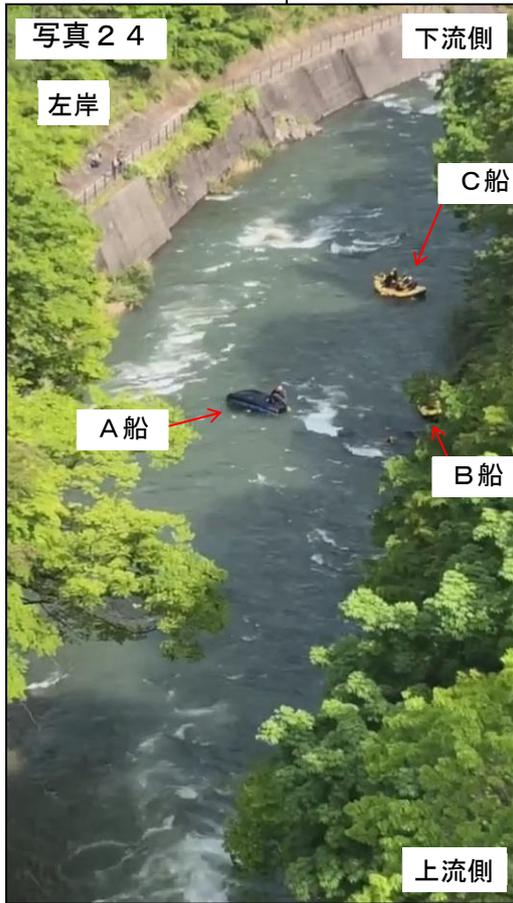
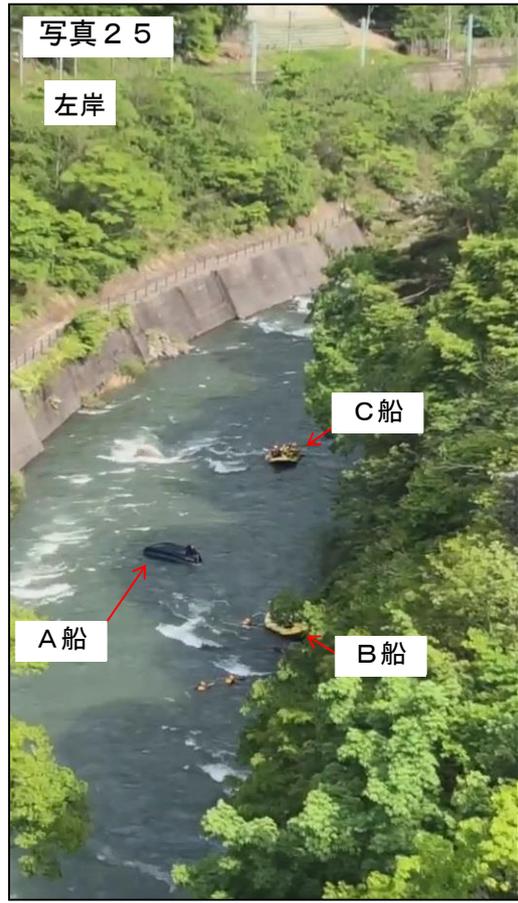
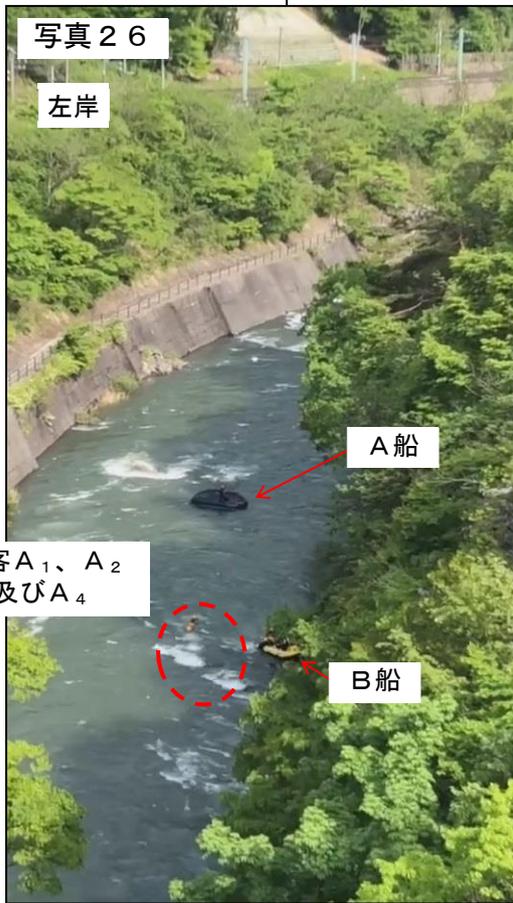
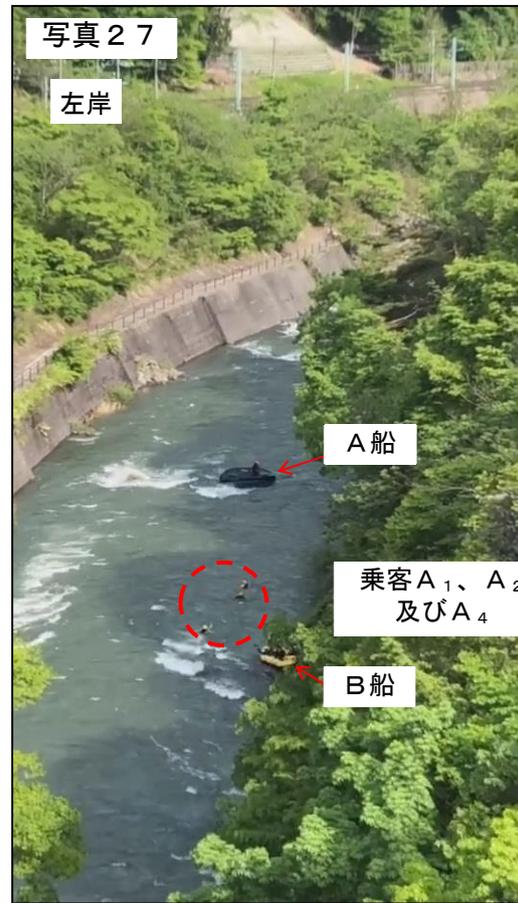
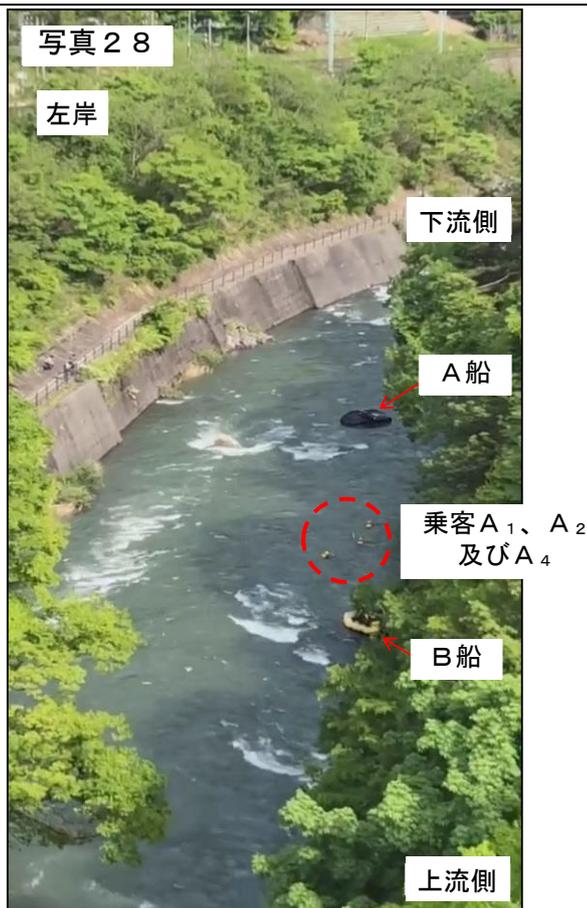
ガイドBは、流れてきた乗客A₃、乗客A₆にロープを投げ入れて救助したが、乗客A₃を救助中に、乗客A₁、乗客A₂及び乗客A₄がB船付近を流れていった。（写真16～28参照）

写真 16～19 流れるA船及び乗船者（A社提供）

写真 2 0 ~ 2 3 流れる A 船及び乗船者と救助作業中の C 船 (A 社提供)

写真 2 4 ~ 2 7 流れる A 船及び乗船者と救助作業中の B 船 (A 社提供)

写真 2 8 流れる A 船及び乗船者と救助作業中の B 船（A 社提供）

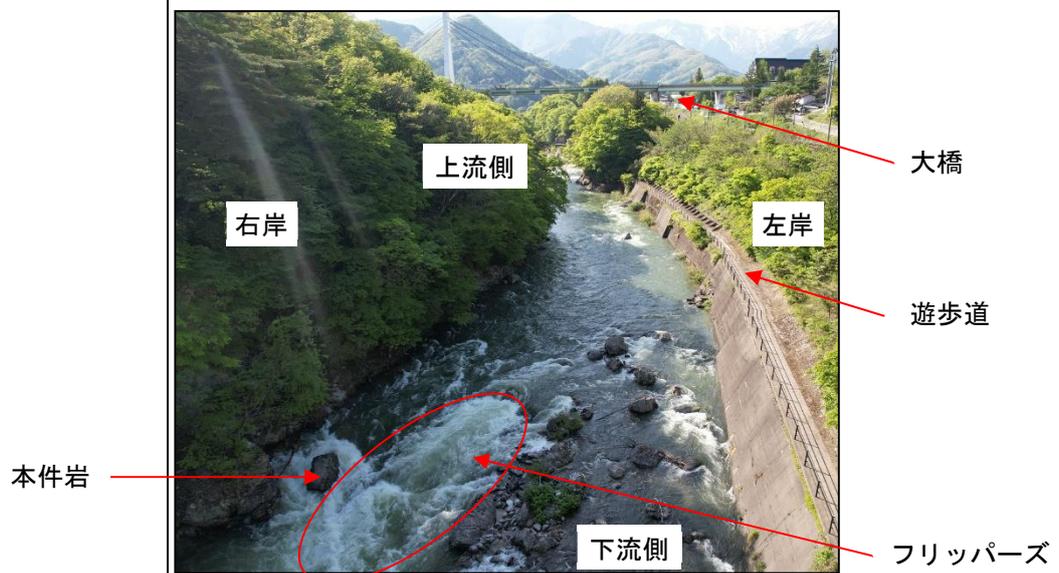
当日の捜索は、A社のほかに、駆けつけた同業者50人、警察22人及び消防15人により実施された。捜索中、フリッパーズの右岸側にある大きな岩（以下「本件岩」という。）付近の水中で流木2本が発見され、うち1本は除去されたものの、日没となり、捜索は中断された。（写真29～31参照）

写真29 大橋からフリッパーズ付近（A社提供）
（A船転覆の前日、5月4日15時28分ごろ（水位約3.75～3.79m））

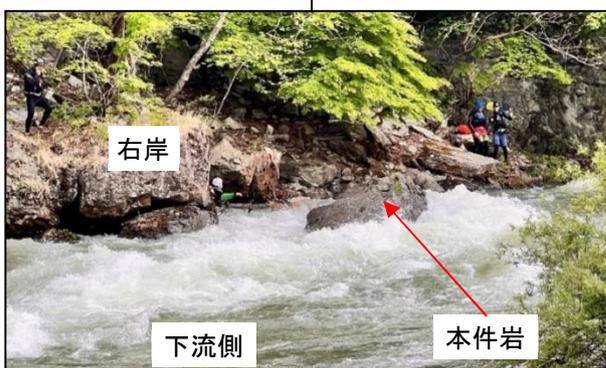
写真30 フリッパーズ付近の捜索（同業者E提供）（5月5日16時39分ごろ（水位約3.77～3.78m））

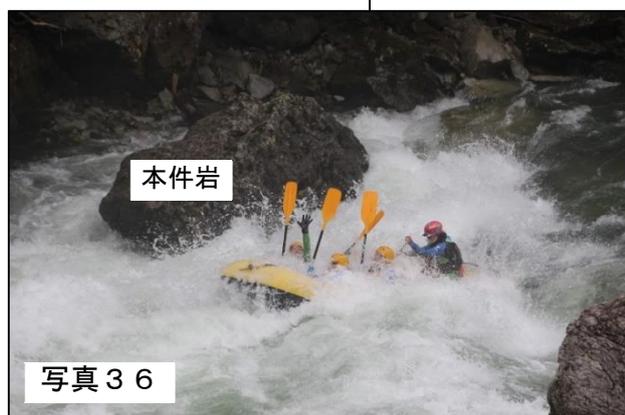
令和4年5月21日付けの画像
（水位約3.35～3.39m）

フリッパーズの右岸には、令和4年5月21日付けの画像に木は映っていないが、令和4年9月24日付け、令和5年5月3日付け及び同5月4日付けの画像には木が確認できた。
