船舶事故調査報告書

事故種類	火災
発生日時	令和6年3月8日 06時40分ごろ
発生場所	長崎県長崎市大墓島 ^{おおひま} 南西方沖 大墓島大瀬灯台から真方位226°9.8海里（M）付近 （概位 北緯32°45.9′ 東経129°24.2′）
事故の概要	ロールオン・ロールオフ貨物船フェリーさくらⅡは、西進中、機関室で火災が発生した。 フェリーさくらⅡは、右舷側過給機等に焼損を生じた。
事故調査の経過	令和6年3月12日、本事故の調査を担当する主管調査官（長崎事務所）ほか1人の地方事故調査官を指名した。 原因関係者から意見聴取を行った。
事実情報 船種船名、総トン数 船舶番号、船舶所有者等 L×B×D、船質 機関、出力、進水等	ロールオン・ロールオフ貨物船 フェリーさくらⅡ、883トン 142119、五島汽船協業組合 81.02m×14.00m×8.90m、鋼 ディーゼル機関2基、船内機、3,676kW（合計）、 平成25年12月6日、4サイクル、回転数毎分750、 6気筒、ボア280mm、使用燃料A重油、 平成25年10月機関製造 （写真1 参照）

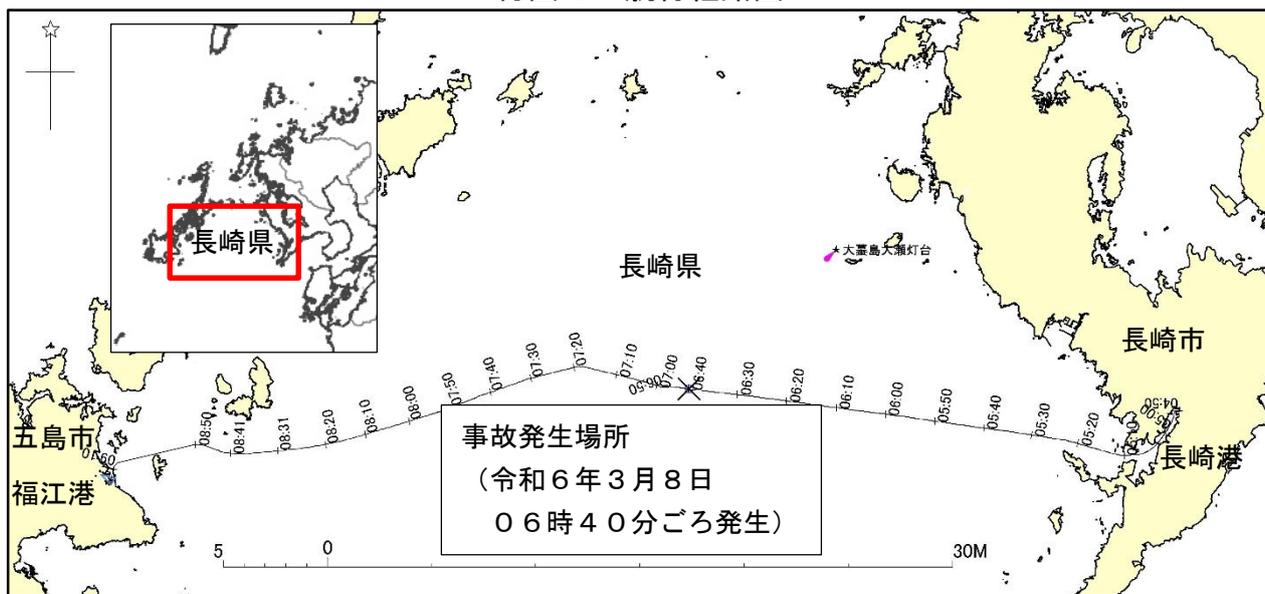
付図1 航行経路図

本船は、大墓島南西方沖において、航海士が単独で船橋航海当直に、機関士が単独で機関当直にそれぞれ就き、約14ノットの対地速力で、自動操舵によって西進していたところ、06時40分ごろ、機関制御室において、機関士が右舷主機後方から白煙が上がっていることを認めた。

本船は、06時55分ごろ鎮火したのち、海上保安庁に本事故の発生及び鎮火の報告を行い、06時57分ごろ左舷側の主機のみを運転して運航を再開し、09時20分ごろ予定より約40分遅れて福江港に入港した。
